# Tilstandsrapport

📍 Galeioddveien 44, 3770 KRAGERØ

# gnr. 33,33, bnr. 85,239, snr. 0,0

Rapportdato: 14.02.2024

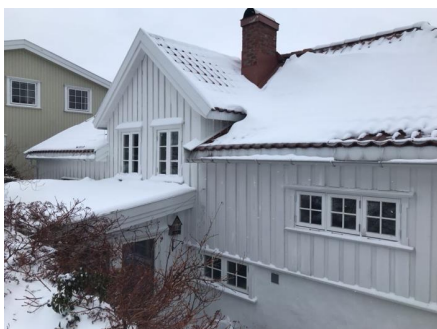
Tekkingen bør undersøkes nærmere når den er snøfri.

- Overvåk tilstanden jevnlig. For å få tilstandsgrad 0 eller 1 må tekkingen skiftes ut, men tidspunktet for når dette er nødvendig er vanskelig å si noe om.

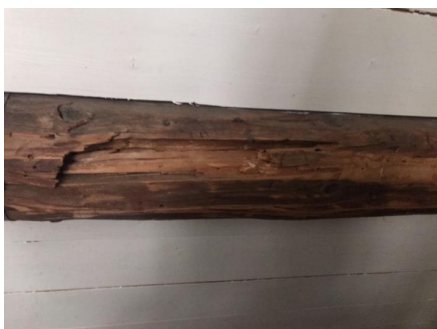
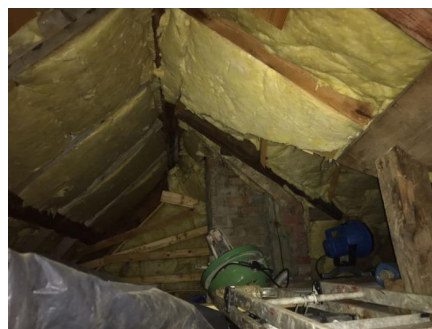
Takkonstruksjonen har skjevheter, men disse er ikke nødvendigvis større enn påregnelig mht. alder og byggemåte. Det er stedvis spor etter treskadeinsekter i bjelkene. Eier opplyser at angrepene er behandlet og at det ikke har kommet boremel fra gnagehullene de siste 20 årene.

Det er ikke behov for tiltak.

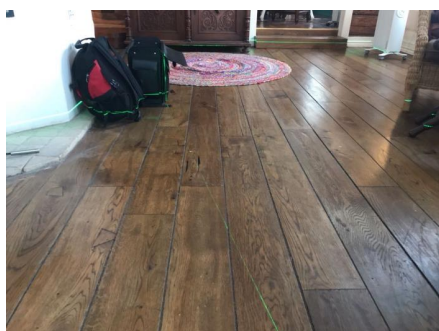
- Målt høydeforskjell på over 30 mm gjennom hele rommet. Tilstandsgrad 3 gis med bakgrunn i standardens krav til godkjente måleavvik.

Det er stedvis spor etter treskadeinsekter i bjelkene. Eier opplyser at angrepene er behandlet og at det ikke har kommet boremel fra gnagehullene de siste 20 årene.

- For å få tilstandsgrad 0 eller 1 må høydeforskjeller rettes opp. Det vil imidlertid sjelden være økonomisk rasjonelt som et enkeltstående tiltak i en bolig som dette. Dersom boligen en gang skal renoveres, kan man vurdere slike tiltak.

**Kostnadsestimat: Ingen umiddelbar kostnad**

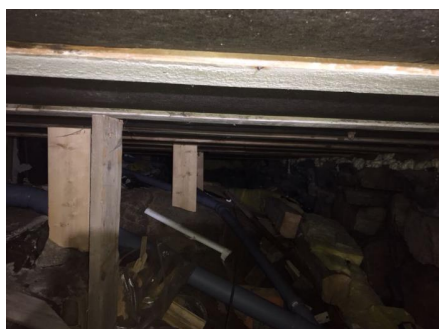
Generelt anses krypkjeller som en risikokonstruksjon pga. høy skadefrekvens. Det ble ikke målt unormale fuktverdier i treverk i krypkjelleren på befaringsdagen.

- Ut ifra tilstanden i de besiktigede områdene er det ikke påvist unormale forhold, men det vil være usikkerhet rundt de mindre tilgjengelige områdene.

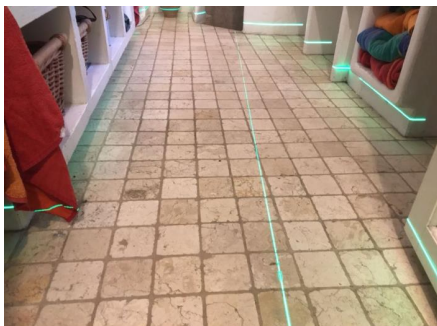
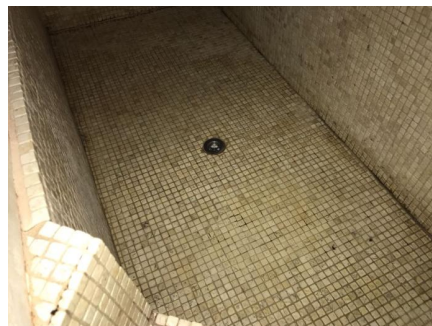
- Det er påvist avvik i fallforhold til sluk i forhold til krav i forskrift på byggetidspunktet.

- Våtrommet fungerer med dette avviket.

For å lukke avviket må det foretas utbedringer, dvs. støpe nytt gulv med riktig fall mot sluk.

**Kostnadsestimat: 10 000 - 50 000**

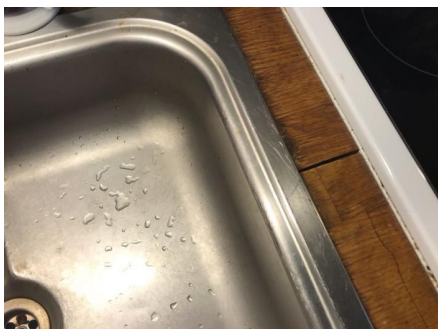
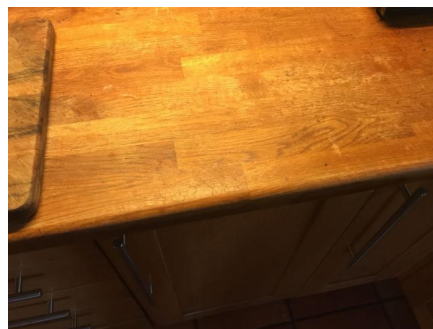
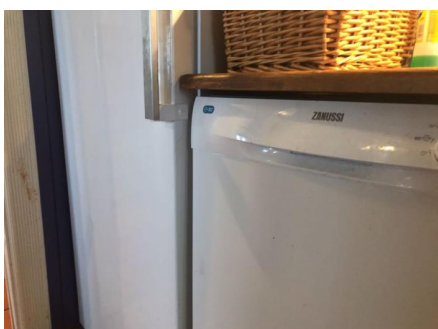
- Det er påvist skader på overflater/kjøkkeninnredning utover normal slitasjegrad.

- Det må påregnes lokal utbedring/utskiftning.

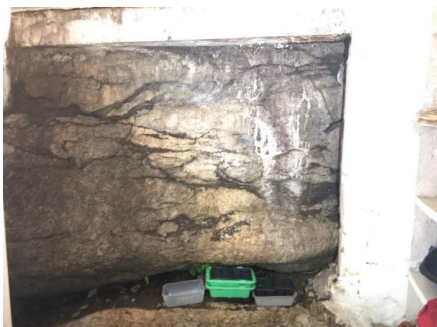
- Det mangler, eller på grunn av alder er det sannsynlig at det mangler, utvendig fuktsikring av grunnmuren ved kjeller/underetasje.

Ved tilbygget, kan vann/fukt følge fjellet inn i rommet.

Bruken av vil være avgjørende for om det er nødvendig å drenere. Det er nærmest umulig å drenere der det er fjell.

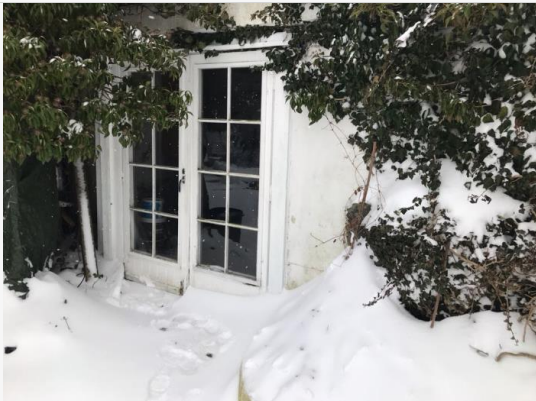
## Bunker

Det kommer fukt inn fra fjellet og terassen over. Det er råte i døren.
