Tilstandsrapport

Enebolig

Damlitoppen 16, 2100 SKARNES

Oppdragsnr.: 14382-2090

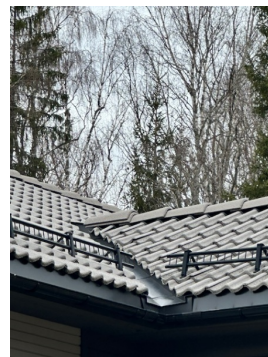
Tak tekket med betongtakstein. Siden taket (takkonstruksjon, takteking og skorstein) kun er observert fra bakkenivå, er vurderingen begrenset av dette. Det er ikke sikkerhetsmessig forsvarlig å bevege seg ut på taket eller observere fra stige. Selv om det ikke er avdekket skader under befaringen, betyr ikke dette at det ikke foreligger skader som en besiktigelse på taket kan avdekke. Vær oppmerksom på denne risikoen. En undersøkelse av taket kan utføres av en fagperson under tilstrekkelige sikkerhetsforhold.

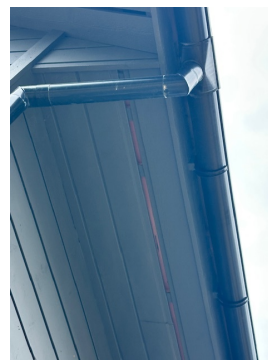
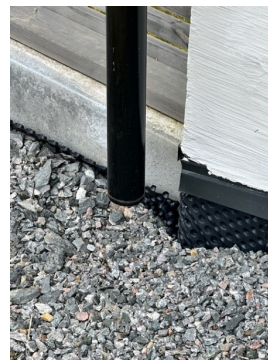
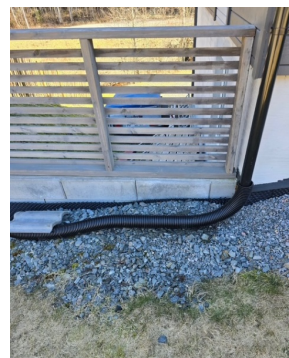
TG 1 Nedløp og beslag

Snøfangere, forkantblekk, takrenner og nedløp i lakkert metall. Pipehatt.

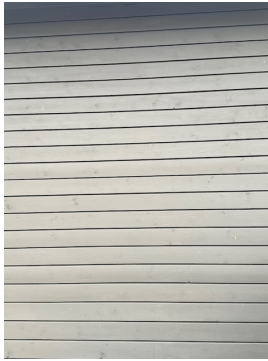
TG 1 Veggkonstruksjon

Vanlig bindingsverkskonstruksjon isolert med mineralull. Liggende utvendig malt panel.

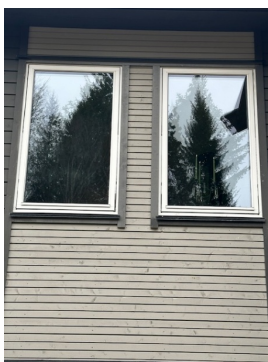
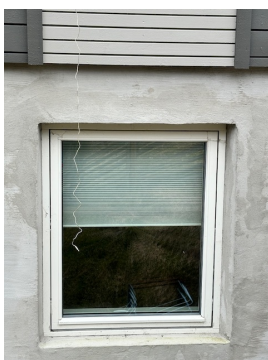
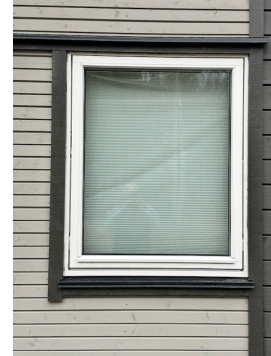
! TG 1 Vinduer

Malte trevinduer med 3-lags isolerglass.

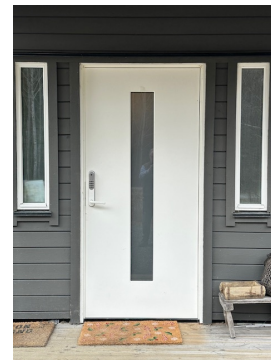
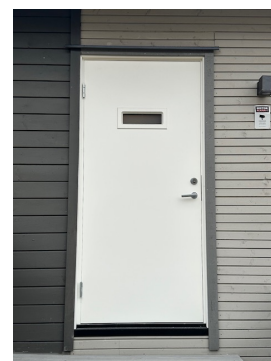
! TG 2 Dører

Malt inngangsdør med glass i dørblad og Yale Doorman låskasse. Dør til vaskerom m/glass i dørblad. To doble terrassedører med 3-lags isolerglass

Terrassedør v/kjøkken er noe vanskelig å åpne/lukke.

Låsebeslag bør justeres.

Kostnadsestimat: Under 20 000

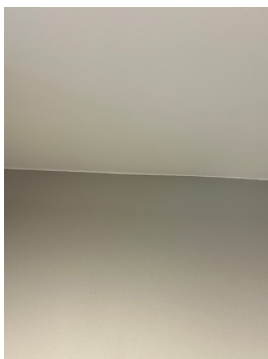
! TG 1 Overflater Gulv

Gulvfliser med varme. Høydeforskjell på gulv fra dørterskel til topp slukrist er 45 mm.

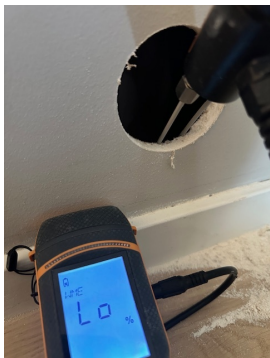
ETASJE > BAD

1 - etg. Bad. Fliser med varme i gulv, fliser på vegger og slett malt tak. Benk med heldekkende porselensvask. Overskap m/speildører og overlys. Innebygget klosett. Dusjhjørne m/2 glassdører. Water Guard.

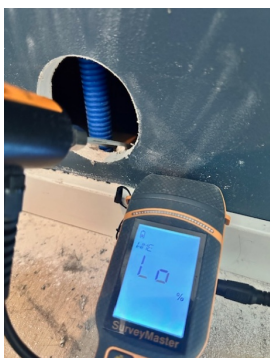
UNDERETASJE > BAD

Underetasje. Bad. Fliser med varme i gulv, fliser på vegger og slett malt tak m/downlights. Benk med heldekkende porselensvask. Overskap m/speildører og overlys. Innebygget klosett. Dusjhjørne m/2 glassdører. Water Guard.

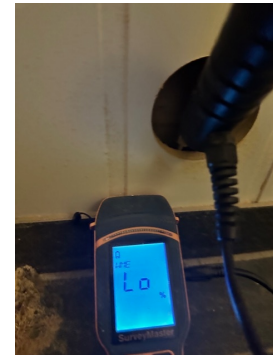
KJØKKEN

Takhøy kjøkkeninnredning m/halvøy. Melaminbelagte skrog. Lakkerte slette dører og fronter. Ett høyskap. Laminat benkeplate med nedfelt oppvaskkum m/1-greps blandebatteri. Innebygget platetopp, stekeovn og oppvaskmaskin. Frittstående kjøleskap. Ventilator over platetopp. Komfyrvakt. Water Guard.
