# Tilstandsrapport

Storgata 2 , 3611 KONGSBERG

Befaringsdato: 25.03.2026

Rapportdato: 26.03.2026

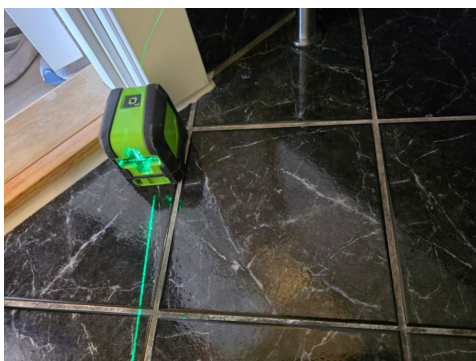
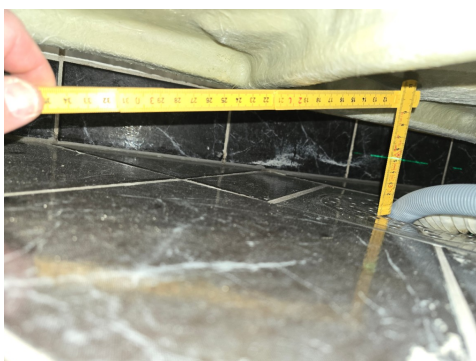
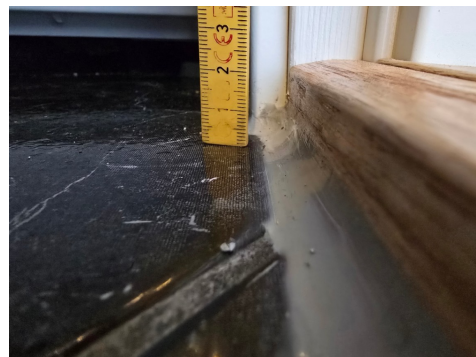
### TG 2 Overflater Gulv

Gulvet er flislagt. Rommet har elektriske varmekabler. Fall mot sluk er målt til 10 mm. Høydeforskjell fra toppen av sluket til toppen av membranen ved dørterskelen er 15 mm. Oppkant ved dørterskel er bestående av en elastisk fuge.

- Det er påvist at høydeforskjell fra topp slukrist til gulv/synlig topp membran ved dørterskel er mindre enn 25 mm.
- Det er påvist avvik i fallforhold til sluk i forhold til krav i forskrift på byggetidspunktet.

Fall mot sluk er målt til 10 mm. Høydeforskjell fra toppen av sluket til toppen av membranen ved dørterskelen er 15 mm.

- Et bad med manglende/reduert fall til sluk blir mindre funksjonelt og sikkert for brukeren. Dette kan medføre stående vann på gulvet, vann som ikke ledes effektivt til sluket, økt risiko for at vann renner ut av rommet og redusert sklisikkerhet på gulvet.
- Til tross for avviket i fall/høydeforskjell til sluk, vil gulvet fortsatt kunne lede vann mot sluket, men med redusert effektivitet. Dette kan potensielt øke risikoen for vannansamling i enkelte områder av badet.

Når rommet skal renoveres, påse at det er tilstrekkelig fall på gulvet.

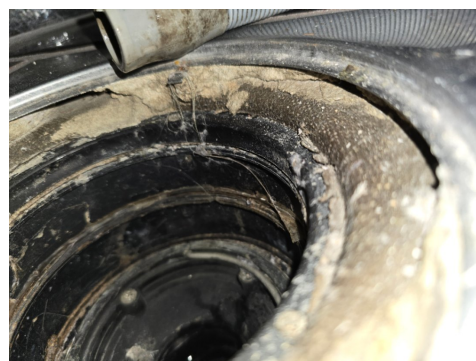
### TG 2 Sluk, membran og tettesjikt

Det er plastsluk og smøremembran med ukjent utførelse.

- Mer enn halvparten av forventet brukstid er passert på membranløsningen.

Membran er over 20 år. Eldre membran har større fare for at det oppstår lekkasjer.

- Det er viktig å merke seg at levetiden til en membran varierer basert på kvalitet, installasjon og bruk. Eldre membraner kan bli sprø og sprekke opp, noe som fører til at de mister sin vanntettende funksjon. Dette kan resultere i vannlekkasjer gjennom vegger og gulv og fuktskader.

Kostnadsestimat: 20 000 - 100 000

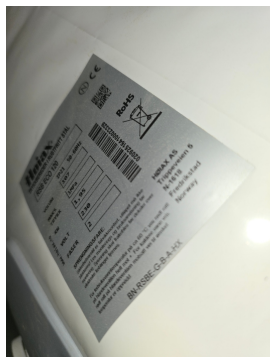
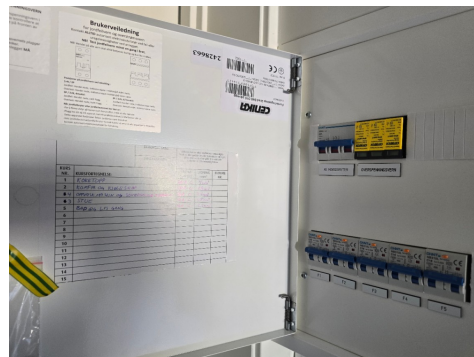
### TG 2 Varmtvannstank

- Det er ikke påvist tilfredsstillende el-tilkobling av varmtvannstank iht. gjeldende forskrift.

Varmtvannstank er tilknyttet el-nett via stikk.

- Det bør etableres tilfredsstillende el-tilkobling etter gjeldende forskrift.

Det er en bedre og sikrere løsning og koble varmtvannstank direkte til strøm-nettet.
