Tilstandsrapport

Boligbygg med flere boenheter

Høgmovegen 40 , 7340 OPPDAL

# gnr. 288, bnr. 61, snr. 4

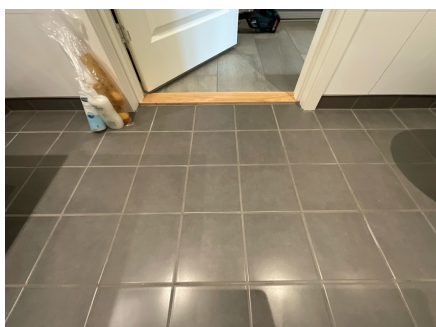
TG.2 Overflater Gulv

Gulvet er flislagt og har elektriske varmekabler. Fall mot sluk fra gulv ved dør er målt til 33 mm.

- Det er mulighet for at det kan forekomme vannlekkasje på våtrommet hvor vann ikke vil gå til sluk.
- Det er påvist at noen fliser har bom (hulrom under).
- Det er påvist avvik i fallforhold til sluk i forhold til krav i forskrift på byggetidspunktet.
- Det er påvist avvik i krav til høydeforskjell/fall-løsning på våtrommet.

Ved bruk av krysslaser ble det målt ca. 10 mm fall fra gulvet ved dør og frem til nedsenket dusjsone. Det er lokalt fall mot sluk i dusjsonen. Dersom det oppstår lekkasje fra servant, er det en mulighet for at lekkasjevann kan renne til tilstøtende rom, da gulvet er tilnærmet flatt i den fremre delen. Krav til fall er minimum 1:100 på gulv utenfor nedsenket gulv i dusjsonen. Det er registrert bom i enkelte gulvfliser i dusjsonen, men det er ikke observert løse fliser.

Som et midlertidig forebyggende tiltak bør det påses at silikonfugen ved dørterskelen til enhver tid er intakt. Det kan også vurderes montering av vannstoppsystem i servantskapet for å redusere risikoen for vannlekkasje til tilstøtende rom.

Det vurderes å ikke være behov for tiltak utover observasjon i forbindelse med bom under gulvfliser i dusjsonen, da det ikke ble registrert løse fliser på befaringsdagen.

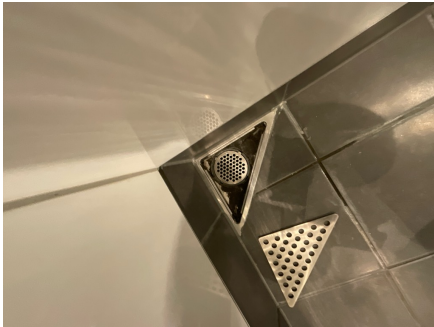
TG 2 Sluk, membran og tettesjikt

Det er plastsluk og smøremembran med ukjent utførelse.

- Rommet er et våtrom hvor det ved etablering var krav om "uavhengig kontroll", men det foreligger ingen dokumentasjon på at det er utført "uavhengig kontroll".

- Innhent dokumentasjon, om mulig.

Det bør innhentes dokumentasjon på at uavhengig kontroll er utført ved etablering av våtrommet. Manglende dokumentasjon medfører usikkerhet om utførelsen tilfredsstiller gjeldende krav, noe som kan øke risikoen for skjulte feil og fuktskader.

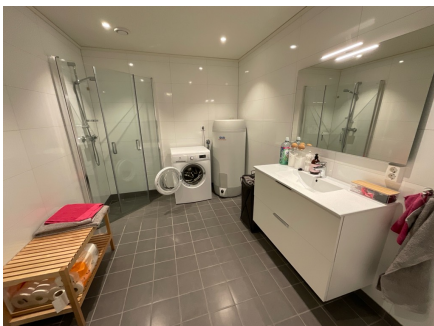
TG 1 Sanitærutstyr og innredning

Rommet har innredning med nedfelt servant, veggmontert toalett, dusjvegger/hjørne og opplegg for vaskemaskin. Utstyr i rommet fremstår uten skader.

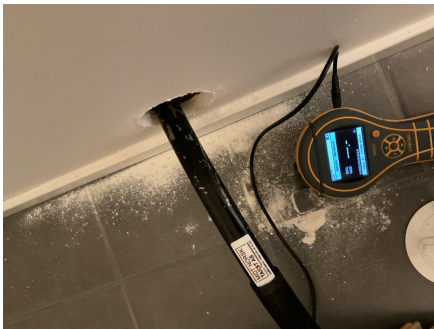
! TG 0 Tilliggende konstruksjoner våtrom

Hulltaking er foretatt uten å påvise unormale forhold. Hulltaking er foretatt i bod.

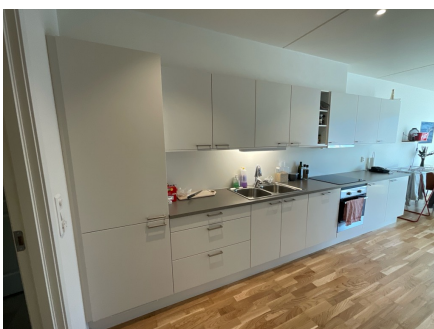
! TG 1 Overflater og innredning

Kjøkkenet har innredning med glatte fronter. Benkeplaten er av laminat. Det er integrert kjøl/fryseskap, oppvaskmaskin, induksjonstopp, stekeovn, vannstoppssystem og komfyrvakt. Innredningen fremstår med normal slitasje. Det bemerkes tegn til svelling i sokkel under oppvaskmaskin på grunn av tidligere lekkasje.

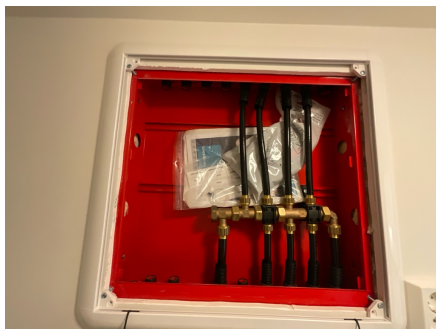
! TG 1 Vannledninger

Innvendige vannledninger er av plast (rør i rør). Det er besiktiget i rørskap som er etablert i boden. Vannmåleren og stoppekrannen er etablert i rørskapet. Vannledninger fremsto med normal funksjon på befaringsdagen.

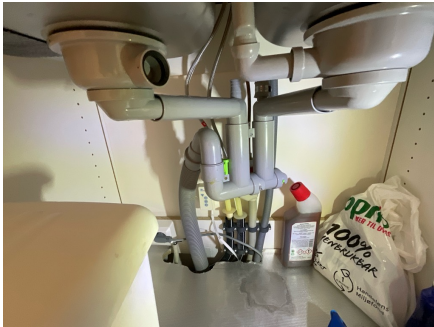
! TG 1 Avløpsrør

Det er avløpsrør av plast. Avløp fremsto med normal funksjon på befaringsdagen.

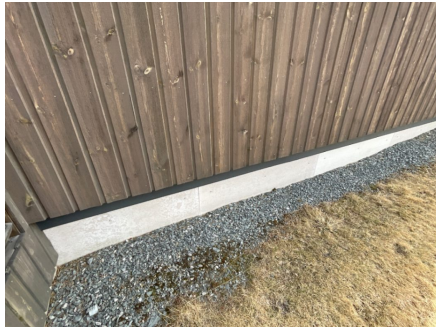
Bygningen har betonggrunnmur. Grunnmuren i tilknytning til leiligheten fremstår uten synlige skader.
