Tilstandsrapport

Enebolig

Trollfaret 5, 6657 RINDAL

Befaringsdato: 22.04.2026

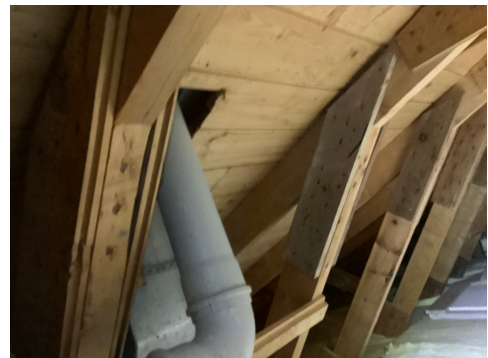
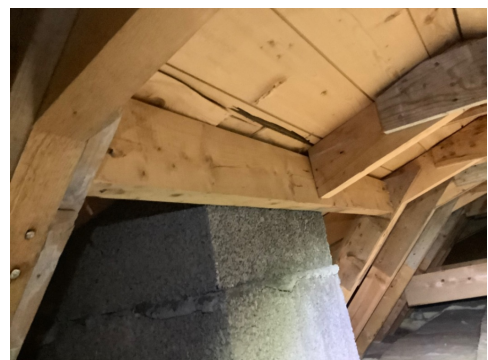
TG 1 Takkonstruksjon/Loft

Takkonstruksjonen har sperrekonstruksjon.

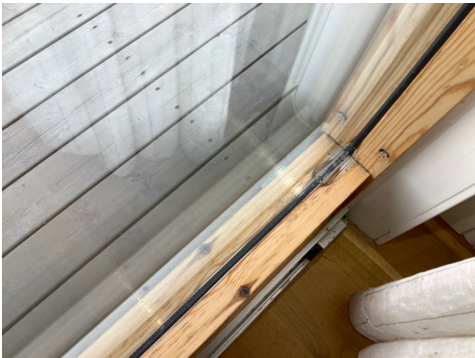
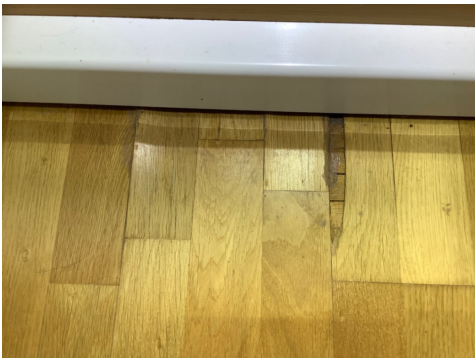
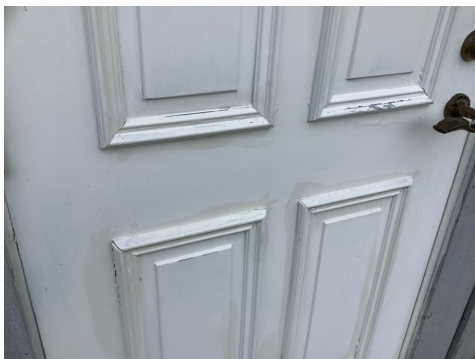
TG 3 Dører

- Det er påvist avvik rundt innsettsdetaljer.
- Det er påvist dør(er) med fukt/råteskader.
- Det er påvist dører som er vanskelig å åpne eller lukke.

- Det er påvist utetthet/åpning mellom dørbblad og dørkarm. Dvs. at kaldtrekk kan oppstå.
- Karmene i dører er værslitte utvendig og det er sprekker i trevirket. Heve skyv terrassedør er svært vanskelig å lukke, og må påregnes skiftet. Ytterdør i underetasje er værslitt og må påregnes skiftet.

- Det må påregnes noe vedlikehold og at enkelte dører må skiftes ut.

Det må påregnes å skifte ut dører.

Kostnadsestimat: 20 000 - 100 000

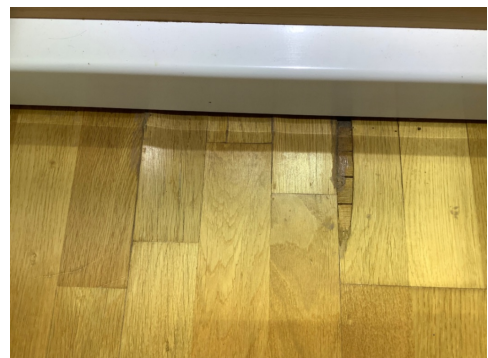
TG 3 Overflater

- Det er stedvis påvist synlige skader på overflater.

Det registreres skade i parkettgulv ved terrassedør på stue.

- Overflater må utbedres eller skiftes.

Overflater har bruksslitasje og generell overflatebehandling må påregnes.

Kostnadsestimat: 20 000 - 100 000

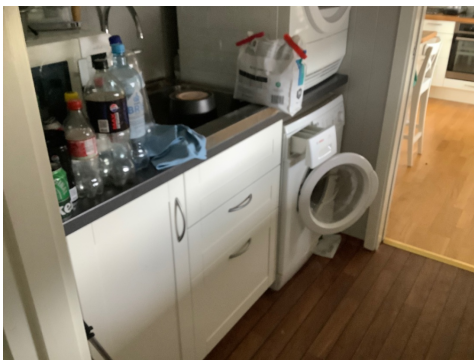
Vaskerommet er mellom gang og kjøkken. Sluk er plassert under innredning, og det må demonteres sokkel-list for tilgang til sluk og det er svært begrenset tilgang for rengjøring av sluk og inspeksjon av sluk.

Kostnadsestimat: 20 000 - 100 000

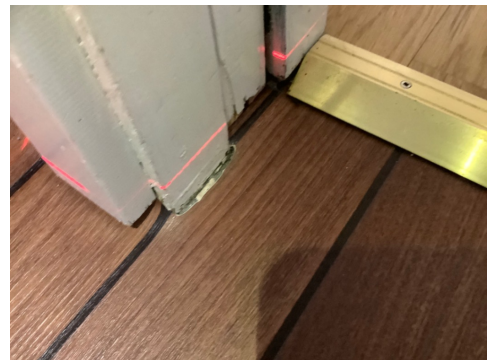
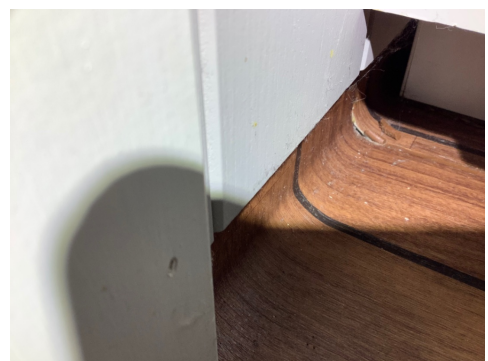
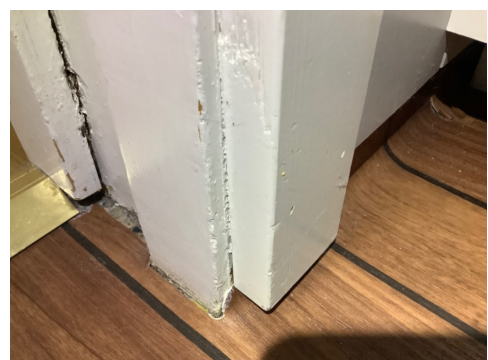
TC 3 Overflater Gulv

Gulvet har vinylbelegg. Fall mot sluk er målt til 0. Det er motfall til sluk og ev. lekkasjevann vil ledes mot kjøkken. Kjøkkengulv er høyere enn vaskeromsgulv, og det er ikke tett mellom vaskeromsgulv og kjøkkengulv og ev. lekkasje vann vil renne ut i kjøkken under parkettgulv.

- Det er mulighet for at det kan forekomme vannlekkasje på våtrommet hvor vann ikke vil gå til sluk.
- Det er påvist at gulvoverflaten har sprekker.
- Det er påvist at høydeforskjell fra topp slukrist til gulv/synlig topp membran ved dørterskel er mindre enn 25 mm.
- Det er påvist avvik i fallforhold til sluk i forhold til krav i forskrift på byggetidspunktet.
- Målinger viser at det ikke er fall til sluk (motfall).

- Påviste avvik må utbedres, gulvet må bygges med riktig fall.
- Det må foretas utbedring av fallforhold.
- Sprekker i et vinylbelegg kan føre til at vann trekker ned i gulvkonstruksjonen med påfølgende fukt/råteskader.

Kostnadsestimat: 20 000 - 100 000
