# Tilstandsrapport

Boligbygg med flere boenheter

Sportsveien 24 C, 3224 SANDEFJORD

Rapportdato: 28.12.2025

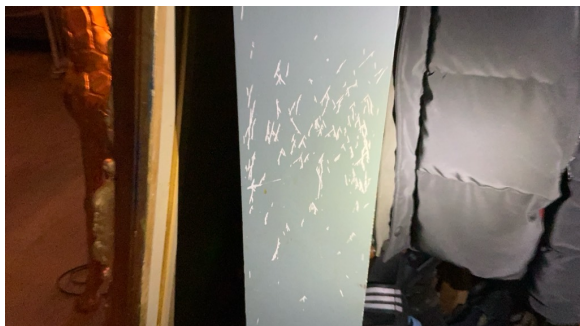
Det er registrert enkelte overflateavvik i leiligheten, blant annet:

- hull i gulvbelegg på kjøkken
- gulvlister som ikke ligger helt ned mot gulvet grunnet ujevnt underlag
- skader på lister
- skader på vegger
- hakk/skader i himling
- skade på dør til garderobeskap

Merker på vegg

Det er ikke registrert vesentlige skader. Forholdet vurderes som kosmetisk, og eventuelle tiltak overlates til kjøpers egen vurdering. Dersom kjøper ønsker å utbedre avvikene, kan dette innebære utskifting eller reparasjon av skadde overflater, justering eller utskifting av gulvlister, samt reparasjon av skader på himling og garderobedør.

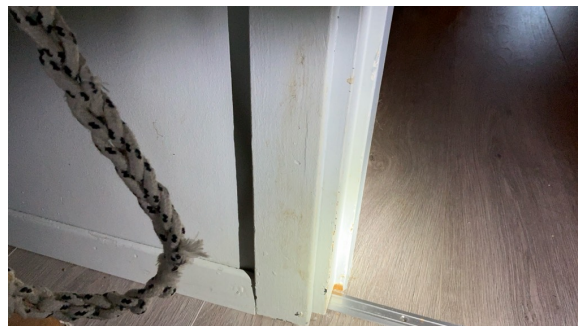
Dørlist på soverom

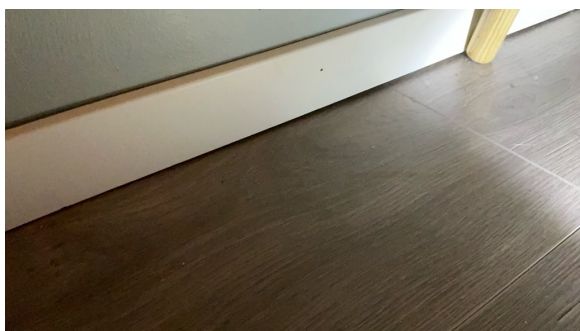
Åpning under gulvlist

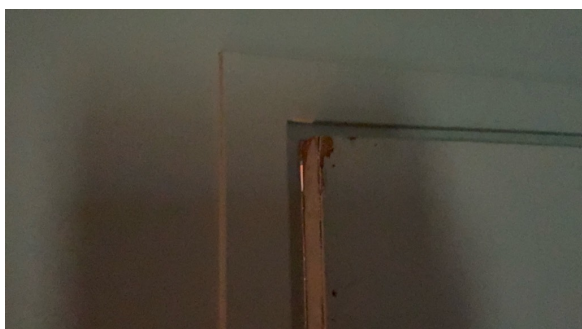
- Det er påvist avvik som tilsier at det bør foretas tiltak på enkelte dører.
- Enkelte av innvendige dører har en del slitasje.

Registrert overflateslitasje, samt at dørbladet tar i karm

- Enkelte dører må justeres.

Manglende vridere og nøkkelskilt kan gjøre dørene vanskelig å bruke og gi lokal slitasje rundt låsåpningen. Overflateslitasje reduserer dørens estetiske verdi. Det anbefales å montere vrider på den aktuelle døren, feste vrideren på badedøren, komplettere med nøkkelskilt på alle dører, og utbedre overflateslitasje etter behov.

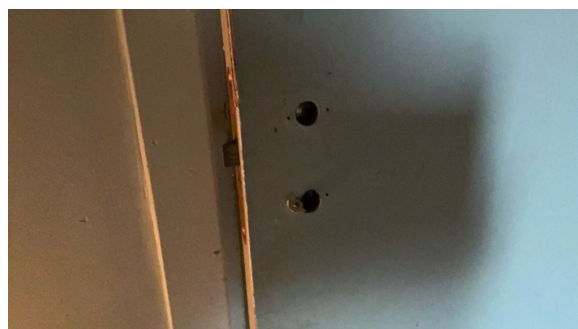
Manglende vrider og nøkkelskilt

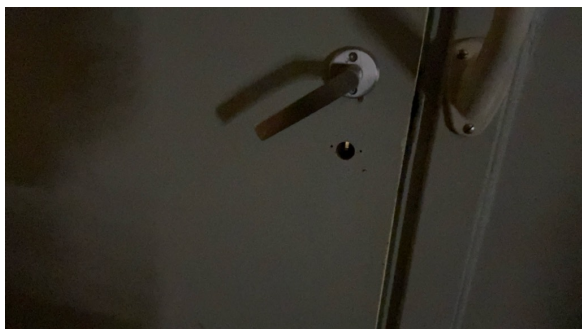
Vrider henger, samt manglende nøkkelskilt

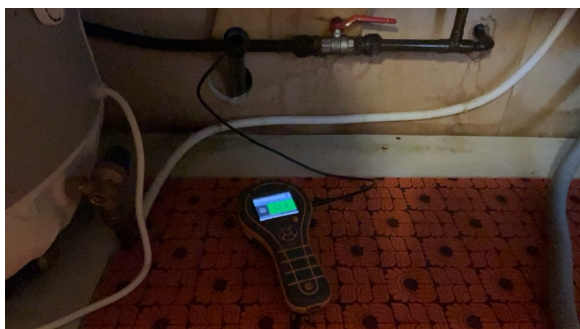
Hulltaking er foretatt uten å påvise unormale forhold. Hulltaking er foretatt ved/i Fra kjøkken. Fuktkvotemåling (vekt%) i konstruksjonen ble målt til 12,8.

Ingen fuktutslag registrert ved fuktmåling i vegg

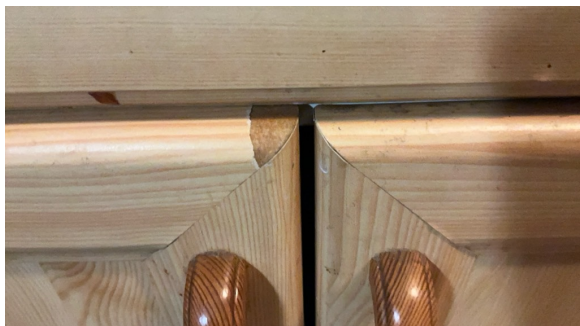
- Det er påvist skader på overflater/kjøkkeninnredning utover normal slitasjegrad.
- Det er ved bruk av fuktindikator rundt utsatte hvitevarer påvist indikasjoner på fuktighet.

Overflateskade på skapdør

Følge opp etter utbedring av lekkasje og utbedre overflateskader ved behov. Kontrollere at skapene er tørre og fungerer som forutsatt. Lokale fuktutsving kan over tid føre til skader på skap og veggflater dersom lekkasjer gjentar seg.

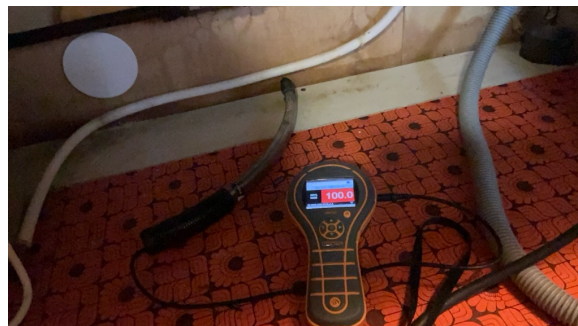
På befaringsdagen hadde det nettopp oppstått en lekkasje fra slangen til oppvaskmaskinen, noe som ga utslag ved fuktmåling i veggplaten under vask, samt mindre utslag i kjøkkenskapene. Selger var i ferd med å utbedre lekkasjen, og opplyser at området vanligvis er tørt. Det ble også registrert enkelte skader på overflater.

Fukt i vegg registrert etter måling som følge av lekkasje fra oppvaskmaskinslange.

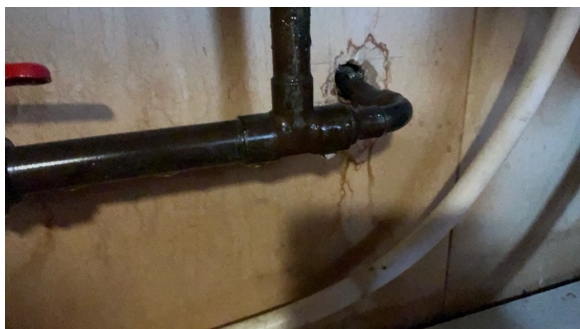
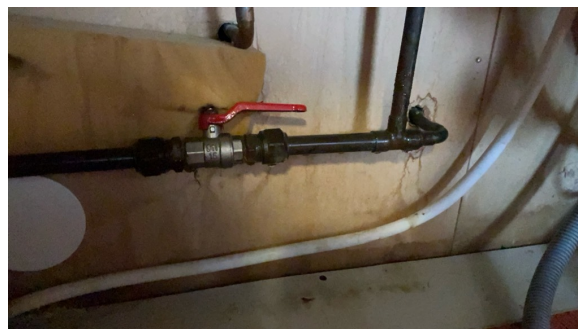
- Mer enn halvparten av forventet brukstid er passert på innvendige vannledninger.
- Det er avvik:

Kondens på vannledning

Kondens kan over tid gi lokal fuktbelastning på skap og rør, noe som kan medføre slitasje eller behov for utbedring. Følg opp ved jevnlig kontroll. I forbindelse med oppgradering av våtrom vil det være naturlig med utskiftning av rør, og eventuelle skader bør utbedres samtidig.
