# Tilstandsrapport

Boligbygg med flere boenheter

Sportsveien 24 C, 3224 SANDEFJORD

Befaringsdato: 29.10.2025

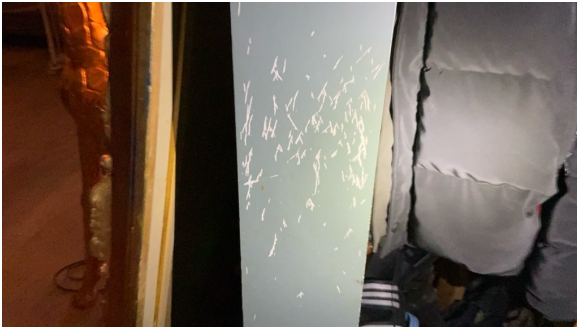
Det er registrert enkelte overflateavvik i leiligheten, blant annet:

- hull i gulvbelegg på kjøkken
- gulvlister som ikke ligger helt ned mot gulvet grunnet ujevnt underlag
- skader på lister
- skader på vegger
- hakk/skader i himling
- skade på dør til garderobeskap

Merker på vegg

Det er ikke registrert vesentlige skader. Forholdet vurderes som kosmetisk, og eventuelle tiltak overlates til kjøpers egen vurdering. Dersom kjøper ønsker å utbedre avvikene, kan dette innebære utskifting eller reparasjon av skadde overflater, justering eller utskifting av gulvlister, samt reparasjon av skader på himling og garderobedør.

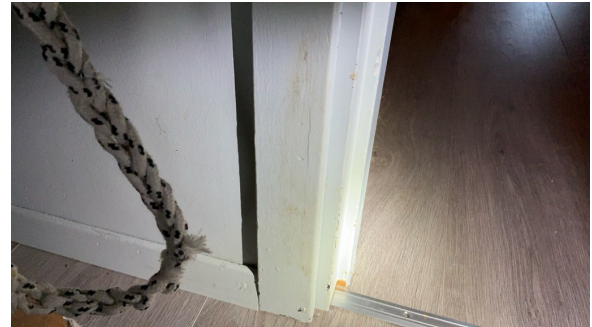
Dørlist på soverom

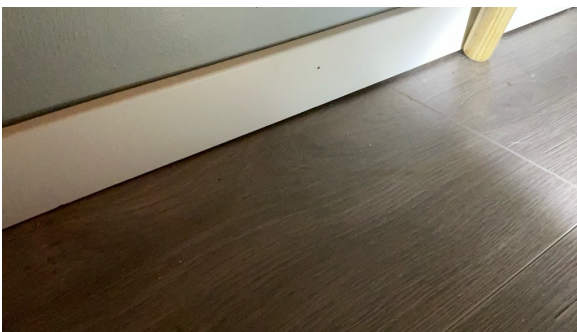
Åpning under gulvlist

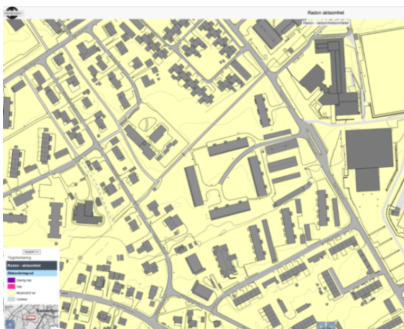
Området viser moderat til lave verdier mht til radon iflg. NGU.

- Det bør gjennomføres radonmålinger.

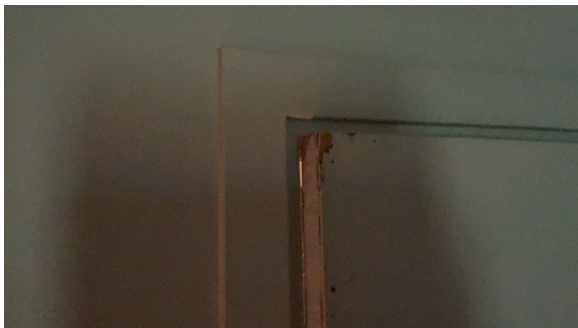
- Det er påvist avvik som tilsier at det bør foretas tiltak på enkelte dører.
- Enkelte av innvendige dører har en del slitasje.

Registrert overflateslitasje, samt at dørbladet tar i karm

- Enkelte dører må justeres.

Manglende vrider og nøkkelskilt kan gjøre dørene vanskelig å bruke og gi lokal slitasje rundt låsåpningen. Overflateslitasje reduserer dørens estetiske verdi. Det anbefales å montere vrider på den aktuelle døren, feste vrideren på badedøren, komplettere med nøkkelskilt på alle dører, og utbedre overflateslitasje etter behov.

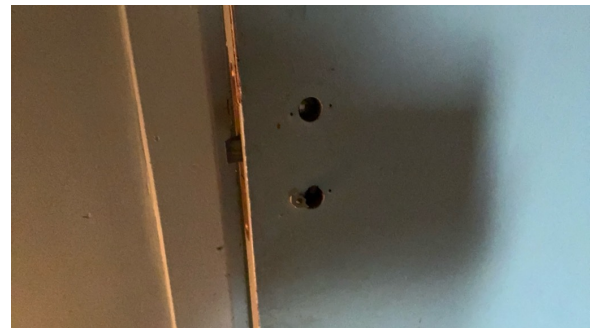
Manglende vrider og nøkkelskilt

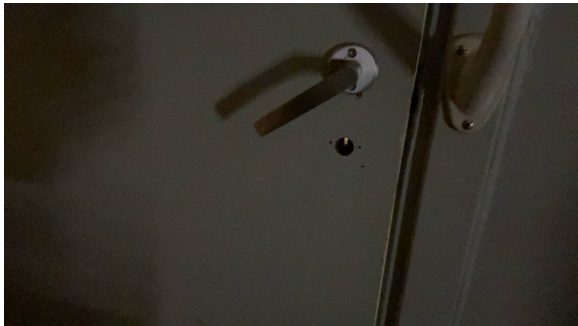
Vrider henger, samt manglende nøkkelskilt

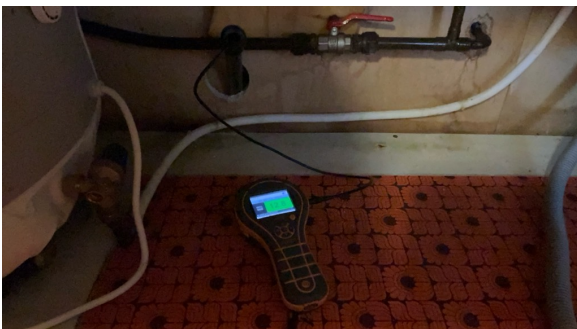
Hulltaking er foretatt uten å påvise unormale forhold. Hulltaking er foretatt ved/i Fra kjøkken. Fuktkvotemåling (vekt%) i konstruksjonen ble målt til 12,8.

Ingen fuktutslag registret ved fuktmåling i vegg 29.10.2025

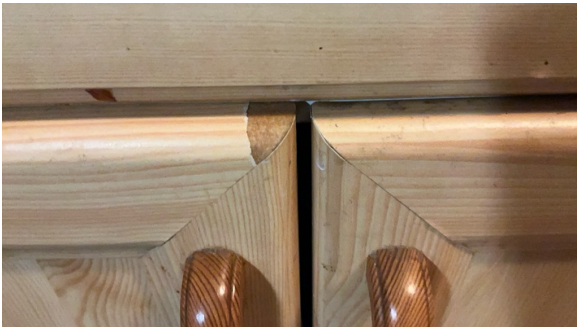
- Det er påvist skader på overflater/kjøkkeninnredning utover normal slitasjegrad.
- Det er ved bruk av fuktindikator rundt utsatte hvitevarer påvist indikasjoner på fuktighet.

Overflateskade på skapdør

Forholdet kan over tid medføre økt slitasje eller skade på kjøkkeninnredning og tilstøtende overflater dersom fuktpåvirkning vedvarer. Det anbefales å følge opp forholdet med jevnlig kontroll, samt utbedre registrerte overflateskader ved behov. Det vises også til punktet om vannledninger vedrørende oppfølging av kondensproblematikk.

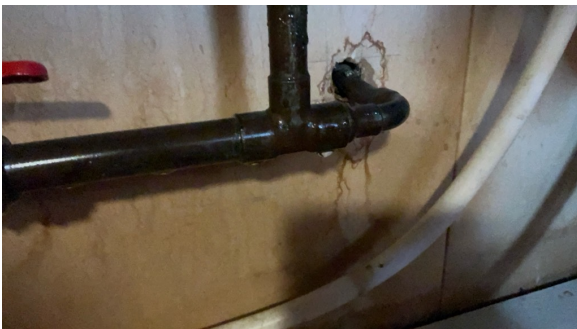
Ved fuktsøk ble det registrert forhøyede indikasjoner på fukt rett under en vannledning. Som nevnt under punktet for vannledninger er det observert kondens på vannledningene. Det ble registrert at det drypper noe fra disse ned på skapinnredningen under.

Kondens på vannledning

Kondens kan over tid gi lokal fuktbelastning på skapinnredning og rør, noe som kan medføre slitasje eller behov for utbedring. Forholdet anbefales fulgt opp med jevnlig kontroll. Det kan være hensiktsmessig å vurdere isolering av vannrør for å redusere kondensdannelse, eventuelt i samråd med rørlegger. I forbindelse med fremtidig oppgradering av våtrom vil det være naturlig å vurdere utskifting av rør, og eventuelle skader bør da utbedres samtidig.

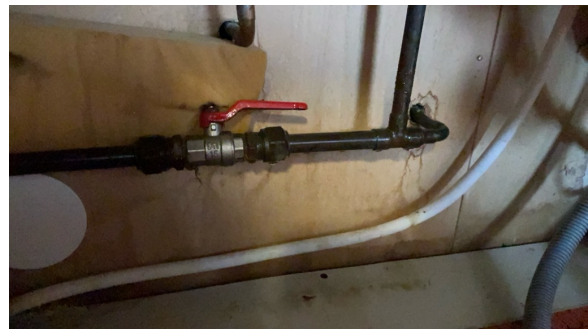
Kondens på vannledning
