# Tilstandsrapport

📍 Monsrudvegen 433, 2265 NAMNÅ

# gnr. 13, bnr. 74

Befaringsdato: 21.03.2023

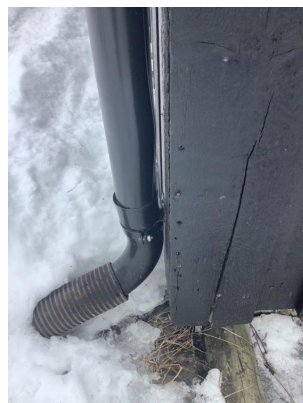
Frostspreng på taknedløp.

Utskifting av taknedløp med frostspreng.

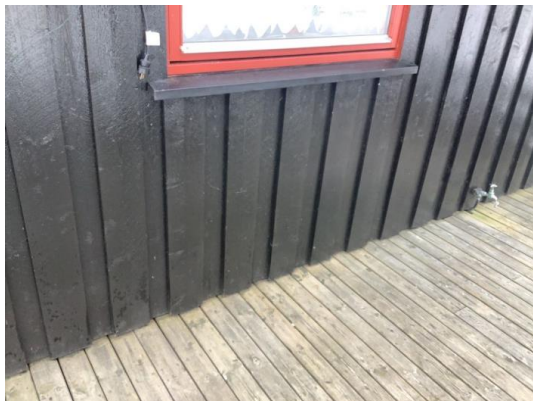
Kledning går helt ned til verandagulv.

Kledning går nært ned til veranda, løsningen gir økt fuktpåkjenning på kledningen og medfører risiko for at råteskader raskere oppstår. Det er spredt omfang av sprekker i kledningsbord. Nederste del av kledning er dekket av snø flere steder.

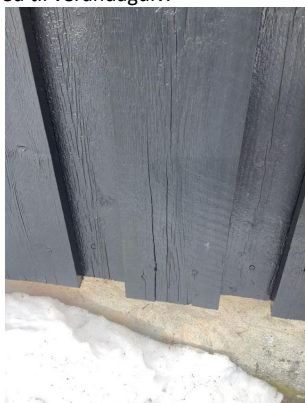
Eksempel på sprekk i kledning.

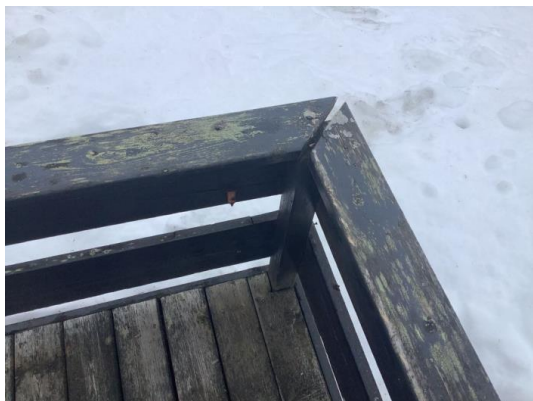
Eksempel på slitasje.

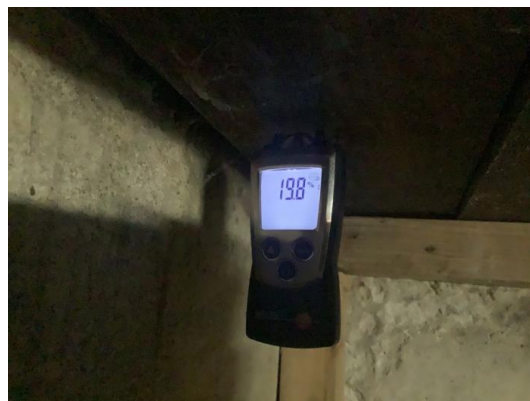
Det er målt et fuktinnhold i himling på rundt 20 vektprosent.

Fuktinnhold i treverk på over 20 vektprosent medfører fare for at sopp - og råteskader kan oppstå.

Ventileringen av rommet bør bedres slik at fuktinnholdet i treverk i himling senkes til under risikozonen for at sopp og råte oppstår.

Utskifting av råteskadede deler av hyller.

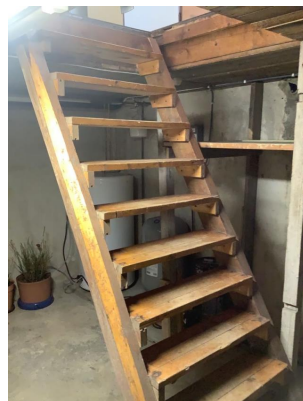
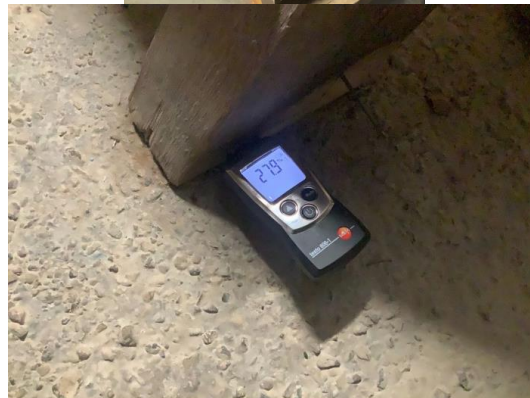
- Åpninger mellom trinn i innvendig trapp er større enn dagens forskriftskrav.
- Det er ikke montert rekkverk.

Nederste del av trapp har fuktinnhold på over 30 vektprosent. Det er fare for at sopp- og råteskader kan oppstå.

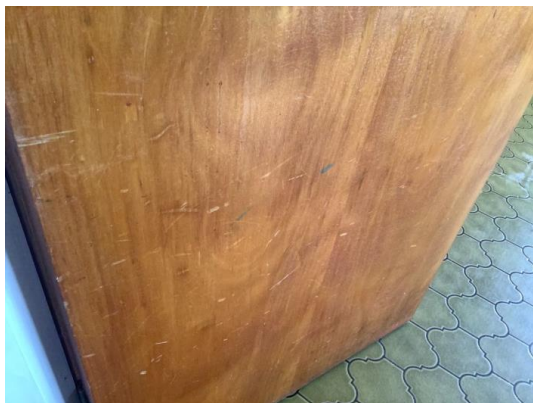
Eksempel på slitasje.

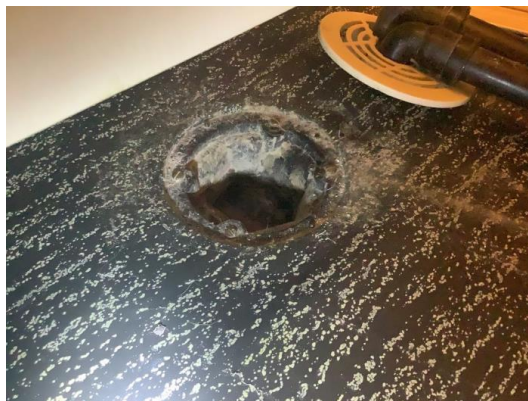
Bilde av sluk.

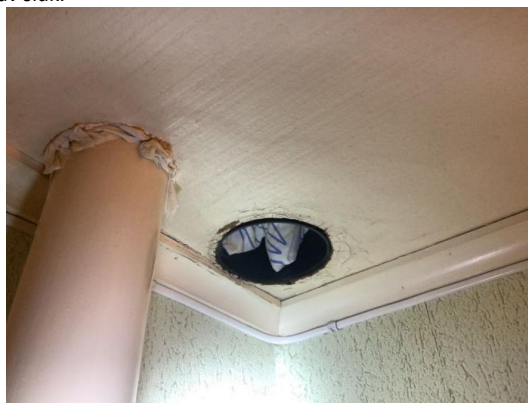
Fuktskjolder i himling rundt ventil.

Noe fuktskjolder rundt ventilering i himling.

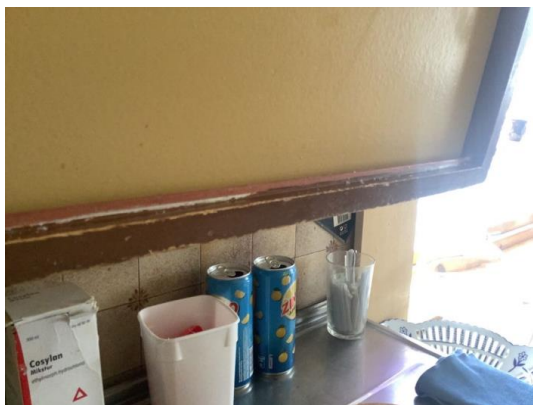
Eksempel på slitasje.

Det er skjevhet på plate av rustfritt stål grunnet plassering av oppvaskmaskin. Kjøkkeninnredningen er funksjonelt slik det er bygget, men har slitasje på overflater.

Det er noe tape og klut knyttet rundt avløpsrør under kjøkken, kan bety at det tidligere har vært lekkasje på dette punktet.

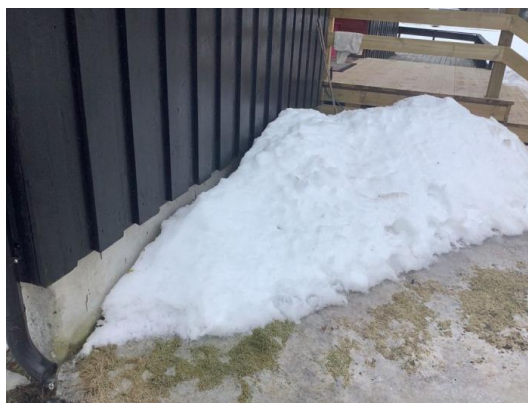
Eksempel på grunnmur dekket av snø.

- Grunnmuren har sprekke-dannelser.

Mye av grunnmur er dekket av snø på befaring, men det kan stedvis ses noen mindre riss og sprekker.

Forsegling av riss og spekker.

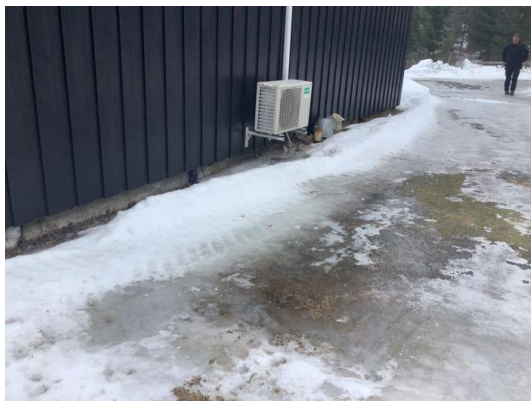
Stedvis lokale nedsenk og fall mot bygget på baksiden.

- Terreng faller inn mot bygning.

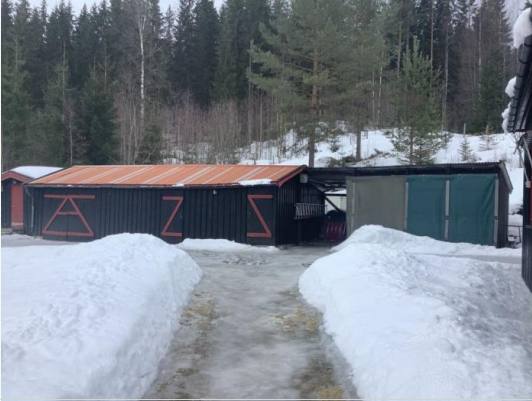
Kraftige skader og setninger på ringmur og betonggulv. Skjevheter på bygget og etterslep på vedlikehold.
