# Mabel Sandbergs veg 16 2315 HAMAR

## Tilstandsrapport Eierskifte

Boligtype: Enebolig

Byggeår: 1947

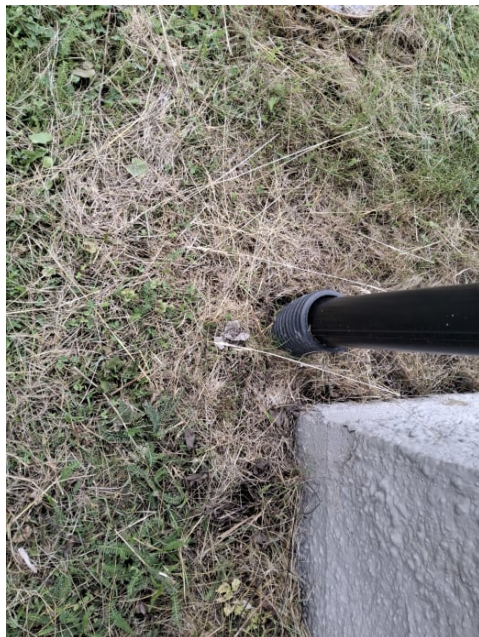
Taknedløp er avsluttet i drensør.

Manglende grunnmursplast skyldes vanlig byggeskikk da huset ble bygget. Uten denne beskyttelsen er grunnmuren mer utsatt for fukt fra omkringliggende masser. Det observeres ingen fuktskader, men i kjellerstue måles det et fuktinnhold opp i mot faregrensen for en skadeutvikling i treverk. Dreneringens tilstand har påvirkning på kjelleretasjen og krypkjellerens bruksområder og bygningstekniske tilstand. Drenering er nedgravd og skjult, og av den grunn må estimert tilstand vurderes ut i fra alder. Estimert teknisk levetid på drens-system har et betydelig sprang, og er mellom 20 - 60 år. Av nevnte grunner er det vanskelig å angi noen eksakt tilstand, men basert på alder er restlevetiden vurdert til å være usikker.

Kjeller bør holdes under observasjon. Lagring av varer bør unngås og god utlufting ivaretas.

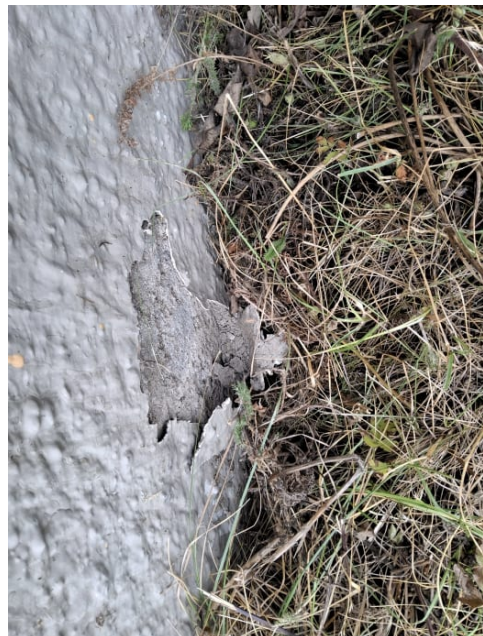
Stedvis malingsavskalling på grunnmuren.

Avskalling av maling/murpuss observeres stedvis på grunnmuren, pussavskalling kan medføre redusert værbeskyttelse og økt risiko for fuktinntrenging. Eksakt årsak er ukjent. Det registreres enkelte riss i grunnmuren.

For å hindre fuktinntrekk/frostspreng og slik at forholdet kan observeres over tid, med tanke på om dette er under utvikling eller er stabilt, så anbefales en gjenpussing.

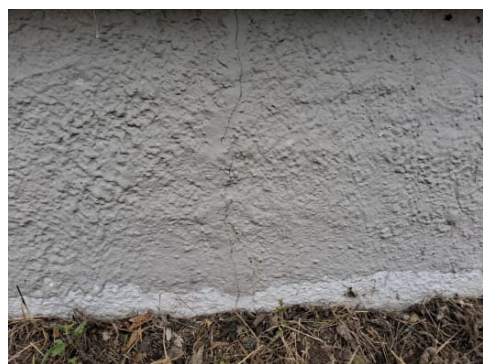
Det registreres enkelte riss i grunnmuren,

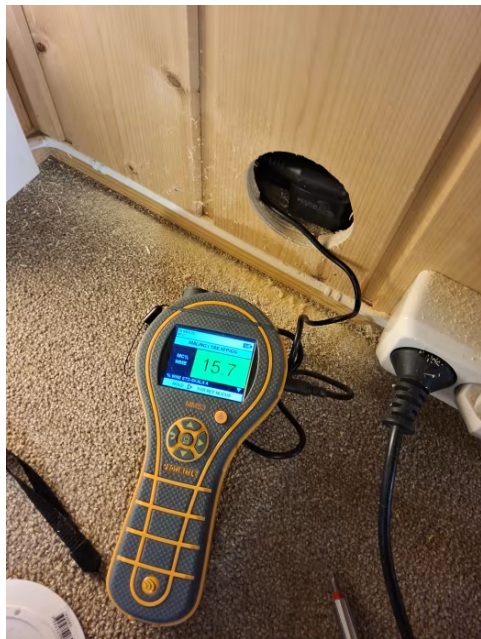
Bilde fra fuktmåling i utlektet veggkonstruksjon.

Det er foretatt hulltaking i nedre del av vegg i kjellerstue. Ved fuktmåling i treverk i forbindelse med hulltaking, måles et fukttinnhold som er over faregrensen for utvikling av skader, (piggmåling: 15,7 vektprosent). Målingen gir kun et øyeblikksbilde av forholdene og kan for eksempel endre seg med årstider, fukt- og temperaturforhold. Kjellerstuen er ventilert med spalventiler i vinduer.

Det påviste fuktnivå gir grunn til å overvåke konstruksjonen for å se utvikling over tid, og eventuelt foreta tiltak for å unngå fuktskader.

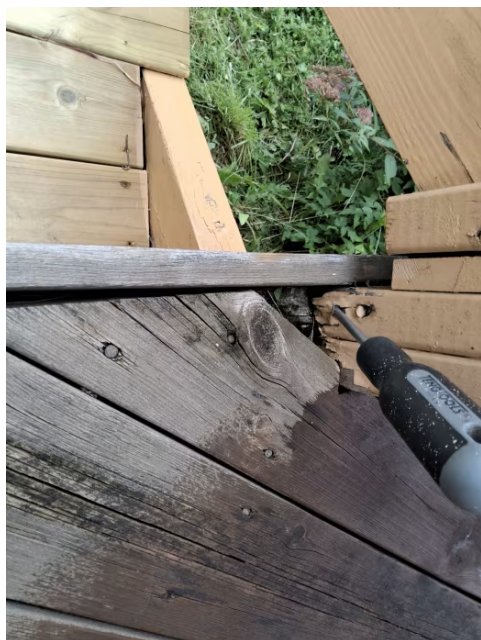
Det registreres stedvise råteskader i konstruksjonen.

Det registreres råteskader i rekkverket og i gulvet ved trapp. Balkonger og terrasser som ligger mer enn 50 cm over terreng skal sikres med rekkverk. Rekkverkshøyden er målt til 86. cm. Dette er lavere enn dagens forskriftskrav på 100 cm, men tilfredsstillende krav på oppføringstidspunktet.

Råteskadet trevirke må skiftes. For å lukke avviket vedrørende rekkverksøyde må høyden på rekkverket heves til dagens krav på 100 cm.

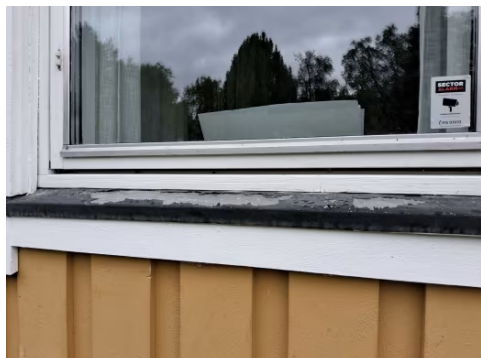
Det registreres enkelte værslette vannbrettbeslag.

Overflatebehandlinger må påregnes, og utskifting av vinduer bør vurderes ut fra et energioekonomisk synspunkt.

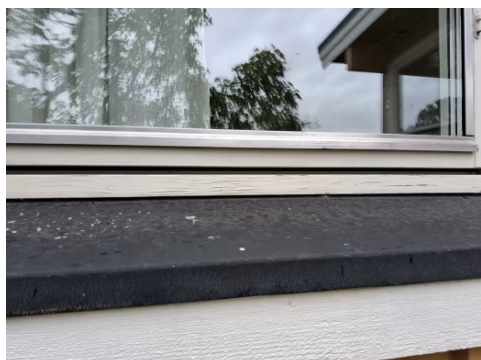
Enkelte vinduskarmer er værslette.

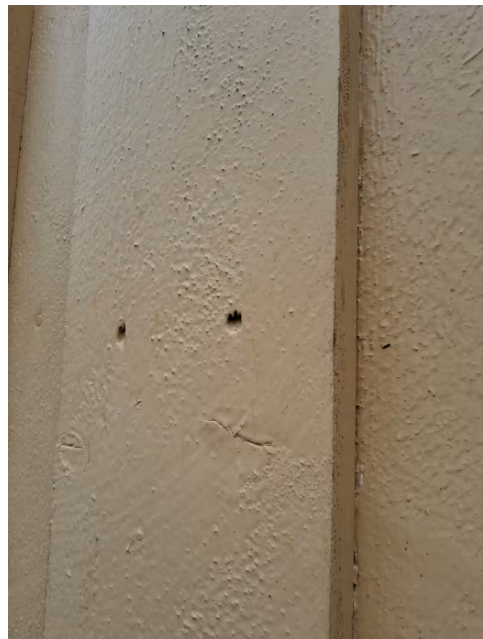
Festemidler er stedvis ført langt inn i kledningen.

| <p>Undersøkelsen er foretatt fra bakkenivå med tilfeldige stikktakninger med syl for kontroll av råteskader.</p> <p>Det er benyttet klosser som musesperre bak kledning, dette har medført stedvis redusert lufting.</p> <p>Det er ikke manglende musetetting som følge av at kledningen ikke er luftet. Festemidler er stedvis ført for langt inn i ytterkledningen, noe som kan føre til vannfeller i hullet og redusere levetiden til kledningen og påvirke festefunksjonen.</p> <p>Det bemerkes at det ikke registreres tegn til at kledningen er negativt påvirket av ovennevnte forhold.</p> | |

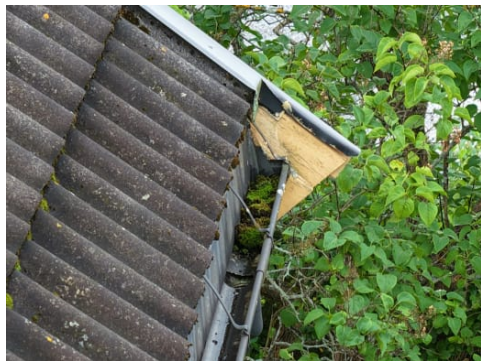
Stedvise oppsamlinger av mose i takrenner.

| Det er observert mose og organisk materiale i takrennene, noe som kan medføre redusert funksjon på takrenner tetting av taknedløp. Selger opplyser at rensking av takrenner vil bli utført før salg. | |

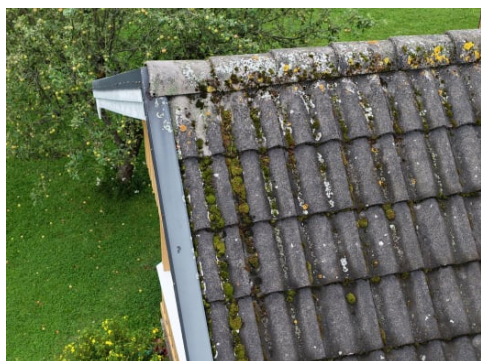
Det registreres mosevekst på taktekingen.

Symptomer på slitasje og elde er registrert, selv om det ikke ble observert tegn på lekkasjer eller skader. Det registreres moderate mengder mosevekster på yttertaket, noe som forkorter levetiden på taktekingen. Det registreres slitasje og avflasket belegg på beslag, forholdet påvirker brukstiden til beslagene negativt. Papptekking har passert 15 år og tettheten i tiden som kommer er usikker. Takstein med underlagspapp og lekter har passert 30 år og tettheten i tiden som kommer er usikker.

Basert på ovennevnte forhold anbefales jevnlig ettersyn slik at tiltak kan iverksettes ved behov.

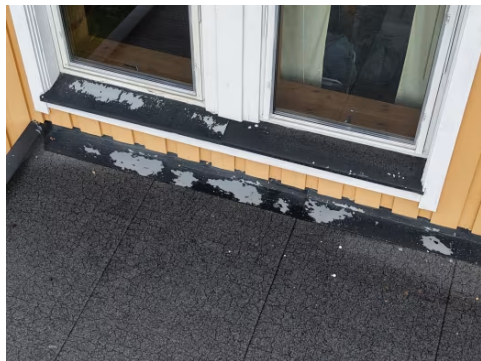
Stedvis avflasket beslag.

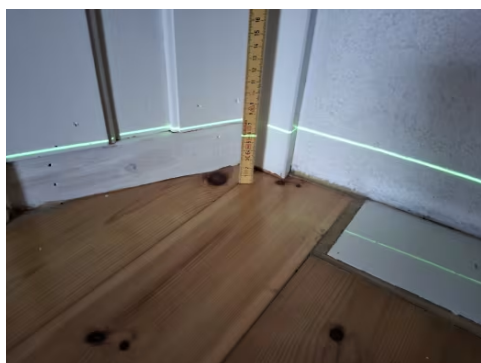
Etasjeskiller er kontrollert med nivelleringslaser.

Det vurderes at det ikke er behov for umiddelbare tiltak, men ved eventuell legging av nytt gulv som stiller krav til planhet av underlaget, bør avretting påregnes.

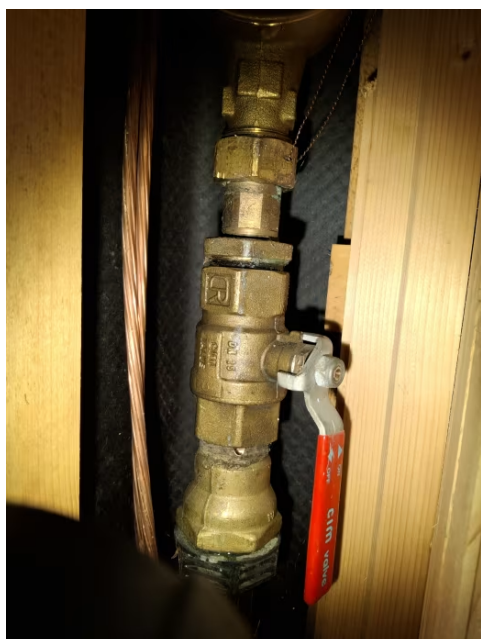
Det registreres kondens på rør ved hovedstoppekran.

Deler av vannrørene er fra byggeåret, og har nådd en alder som tilsier at skader / lekkasjer kan oppstå. Det registreres kondens på rørstrekk ved hovedstoppekan.

Vannrør må isoleres i kalde rom for å unngå frost og kondens. Det ble ikke registrert behov for øvrige tiltak, men med tanke på alder kan skader plutselig oppstå på vannrør av eldre årgang. Ved eventuelle oppgraderinger av våtrom/kjøkken vil det være hensiktsmessig å skifte vannrør.

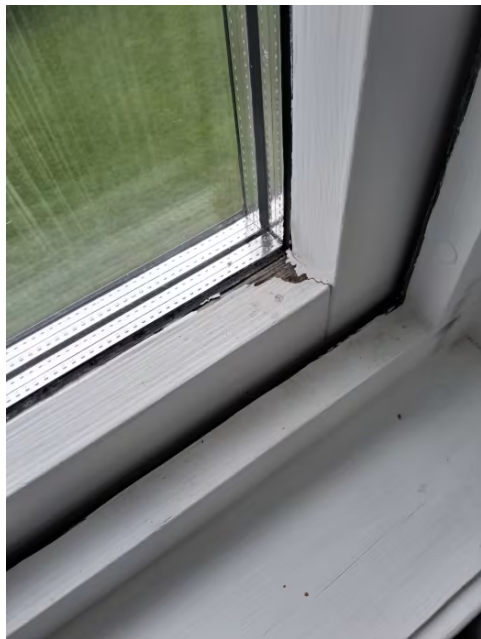
Symptomer etter kondens registreres på enkelte vinduer.

Symptomer etter kondens er registrert på enkelte vinduer, noe som tyder på at ventilasjonen ikke er tilstrekkelig. Utilstrekkelig ventilasjon kan medføre økt fuktbelastning og redusert luftkvalitet.

Ventilering ved åpning av vinduer bør påregnes og videre tiltak bør iverksettes ved behov.

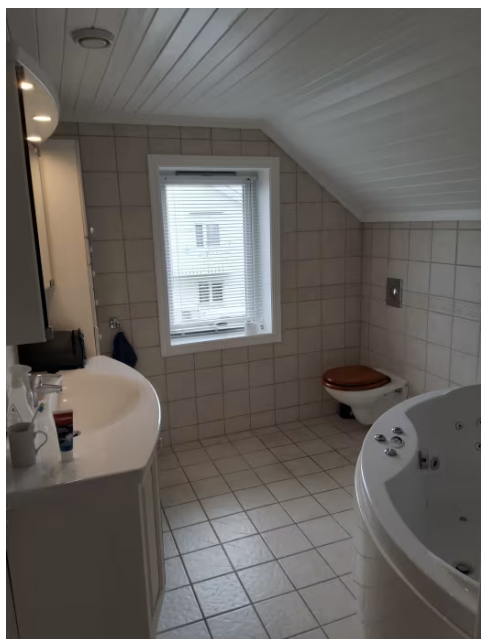
Gulvet har fall til sluk, men dette er mindre enn referansenivået. Det registreres svakt fall til sluk.

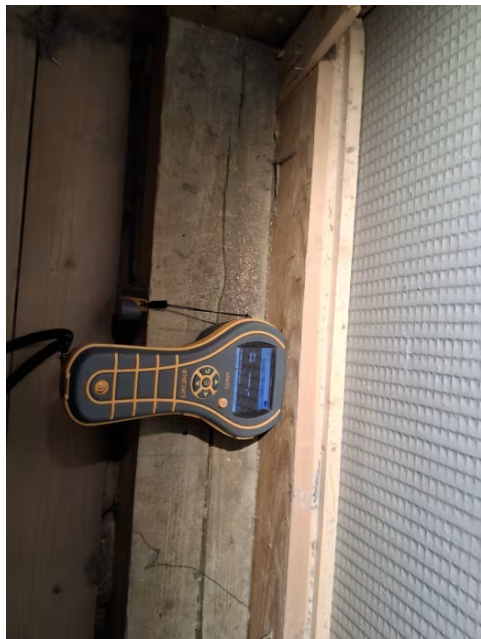
Bilde fra fuktmåling i vegg tilstøtende våtsone.

| Oppsummering av fukt | TG-1 |
|---|---|
| Veggkonstruksjon mot våtsone er åpen fra tilstøtende rom (kott), det er derfor ikke utført hulltaking. Det er utført fuktmåling i åpen veggekonstruksjom tilstøtende våtsone. Undersøkelsen viser ingen tegn til fukt, (piggmåling: under 6 vektprosent). | |

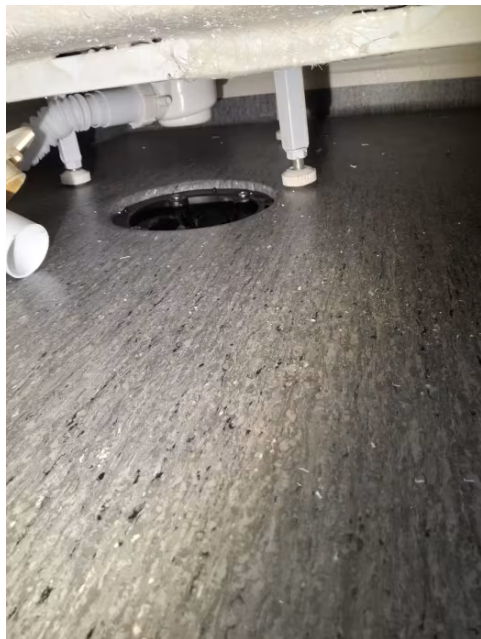
Sluk av eldre type under dusjkabinett.

Det anbefales å fortsatt benytte et dusjkabinett for å unngå ytterligere fuktbelastning fra fritt vann på gulv og vegger.

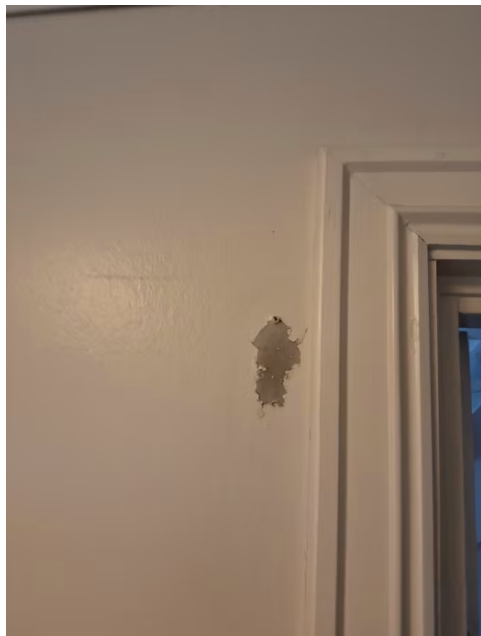
Slitasje på veggflater.

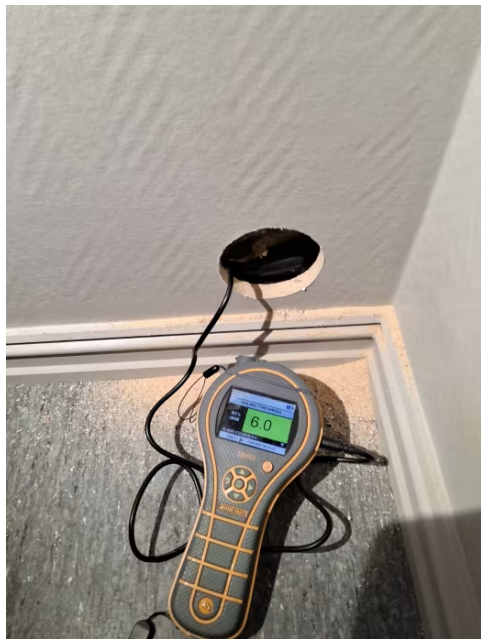
Bilde fra fuktmåling i veggkonstruksjon tilstøtende våtsone.

Det er foretatt hulltaking med 73 mm hullbør fra tilstøtende toalettrom. Undersøkelsen viser ingen tegn til skader eller fukt i konstruksjonen. Piggmåling: 6,0 vektprosent.
