Mabel Sandbergs veg 16, 2315 HAMAR

**STORHAMAR**

## Nøkkelinformasjon

**Salgsobjekt:** Enebolig  
**Eierform:** Eiet  
**Byggeår:** 1947  
**BRA-i/BRA Total** 186 m<sup>2</sup>/214 m<sup>2</sup>  
**Tomtstr.:** 1197.1 m<sup>2</sup>  
**Soverom:** 4  
**Gnr./bnr.** Gnr. 1, bnr. 1281  
**Oppdragsnr.:** 1213250187

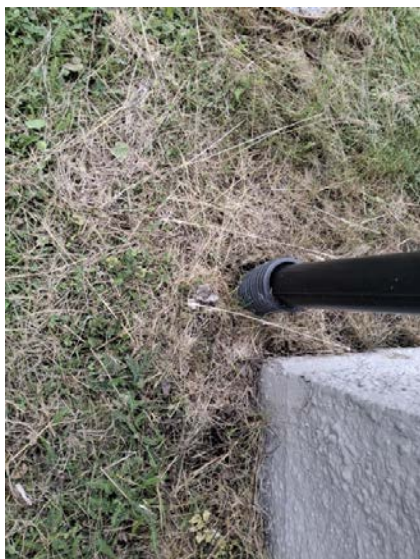
### 6.1 Drenering

Manglende grunnmursplast skyldes vanlig byggeskikk da huset ble bygget. Uten denne beskyttelsen er grunnmuren mer utsatt for fukt fra omkringliggende masser. Det observeres ingen fuktskader, men i kjellerstue måles det et fuktinnhold opp i mot faregrensen for en skadeutvikling i treverk. Dreneringens tilstand har påvirkning på kjelleretasjen og krypkjellerens bruksområder og bygningstekniske tilstand. Drenering er nedgravd og skjult, og av den grunn må estimert tilstand vurderes ut i fra alder. Estimert teknisk levetid på drens-system har et betydelig sprang, og er mellom 20 - 60 år. Av nevnte grunner er det vanskelig å angi noen eksakt tilstand, men basert på alder er restlevetiden vurdert til å være usikker.

Taknedløp er avsluttet i drenerør.

Kjeller bør holdes under observasjon. Lagring av varer bør unngås og god utlufting ivaretas.

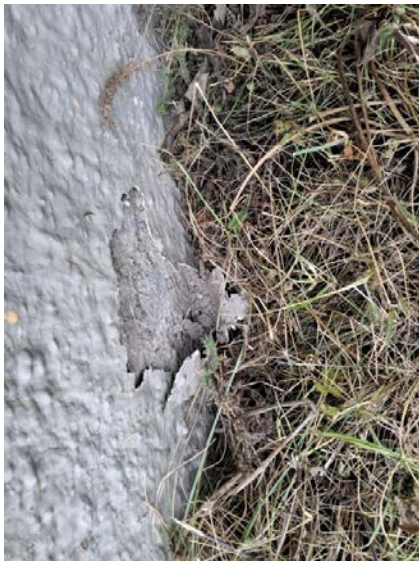
### 6.2 Grunnmur og fundament

Avskalling av maling/murpuss observeres stedvis på grunnmuren, pussavskalling kan medføre redusert værbeskyttelse og økt risiko for fuktinntrenging. Eksakt årsak er ukjent. Det registreres enkelte riss i grunnmuren.

Stedvis malingsavskalling på grunnmuren.

For å hindre fuktinntrekk/frostspreg og slik at forholdet kan observeres over tid, med tanke på om dette er under utvikling eller er stabilt, så anbefales en gjenpussing.

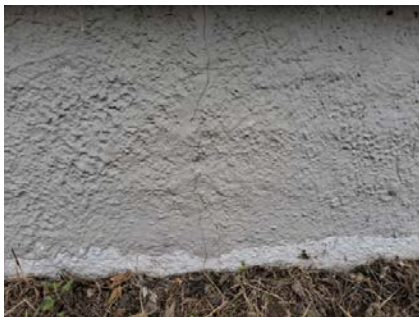
Det registreres enkelte riss i grunnmuren,

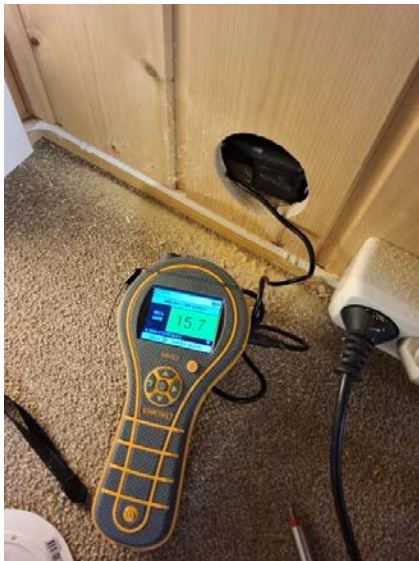
## 6.4 Rom under terreng

Det er foretatt hulltaking i nedre del av vegg i kjellerstue. Ved fuktmåling i treverk i forbindelse med hulltaking, måles et fukttinnhold som er over faregrensen for utvikling av skader, (piggmåling: 15,7 vektprosent). Målingen gir kun et øyeblikksbilde av forholdene og kan for eksempel endre seg med årstider, fukt- og temperaturforhold. Kjellerstuen er ventilert med spalteventiler i vinduer.

Bilde fra fuktmåling i utlektet veggkonstruksjon.

Det påviste fuktnivå gir grunn til å overvåke konstruksjonen for å se utvikling over tid, og eventuelt foreta tiltak for å unngå fuktskader.

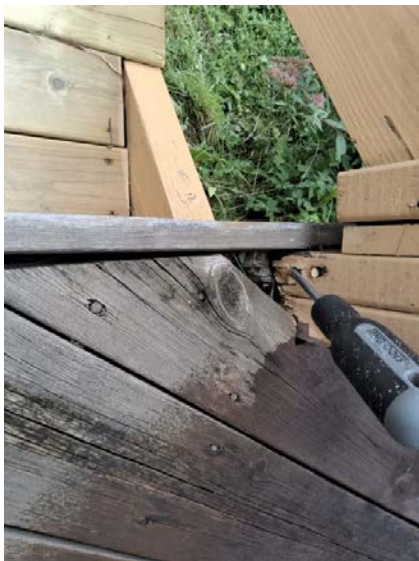
## 6.5 Balkong, terrasse, platting

Det registreres råteskader i rekkverket og i gulvet ved trapp. Balkonger og terrasser som ligger mer enn 50 cm over terreng skal sikres med rekkverk. Rekkverkshøyden er målt til 86. cm. Dette er lavere enn dagens forskriftskrav på 100 cm, men tilfredsstillende krav på oppføringstidspunktet.

Det registreres stedvise råteskader i konstruksjonen.

Råteskadet trevirke må skiftes. For å lukke avviket vedrørende rekkverksøyde må høyden på rekkverket heves til dagens krav på 100 cm.

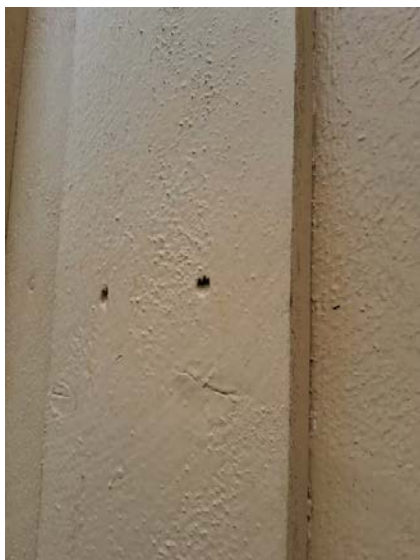
## 6.7 Yttervegger

Undersøkelsen er foretatt fra bakkenivå med tilfeldige stikktakninger med syl for kontroll av råteskader. Det er benyttet klosser som musesperre bak kledning, dette har medført stedvis redusert lufting. Det er ikke manglende musetetting som følge av at kledningen ikke er luftet. Festemidler er stedvis ført for langt inn i ytterkledningen, noe som kan føre til vannfeller i hullet og redusere levetiden til kledningen og påvirke festefunksjonen.

Festemidler er stedvis ført langt inn i kledningen.

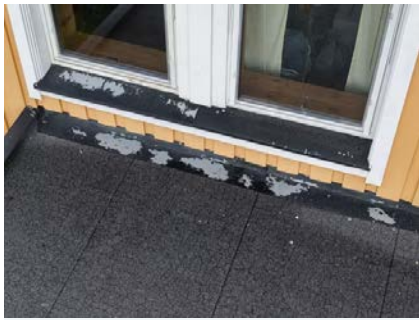
Stedvis avflasset beslag.

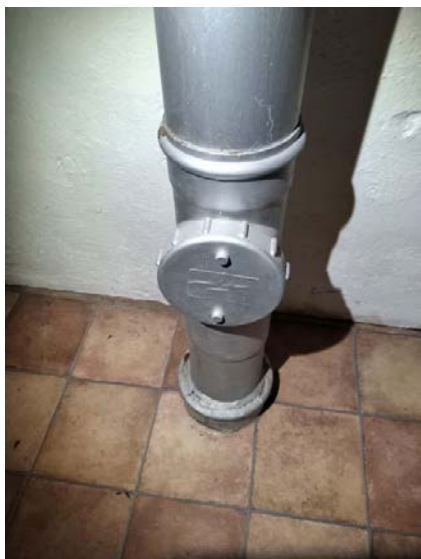
## 6.20 Avløpsrør

Stakeluke er plassert i bod i kjeller.

Deler av avløpsanlegget er fra byggeåret, og har nådd en alder som tilsier at skader / lekkasjer kan oppstå. Det ble ikke registrert behov for tiltak, men med tanke på alder kan skader plutselig oppstå på avløpsrør av eldre årgang. Ved eventuelle oppgraderinger av våtrom/kjøkken vil det være hensiktsmessig å skifte avløpsrør.

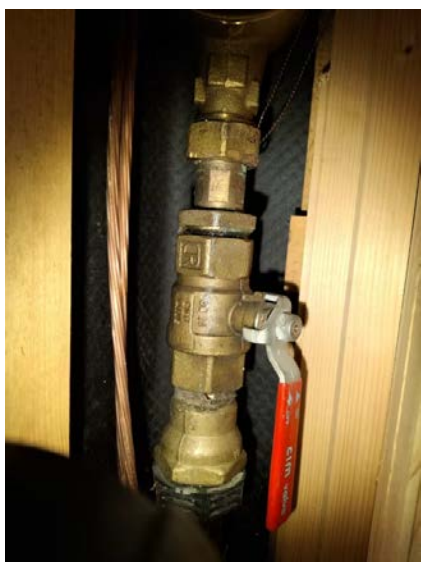
## 6.21 Vannledninger

Deler av vannrørene er fra byggeåret, og har nådd en alder som tilsier at skader / lekkasjer kan oppstå. Det registreres kondens på rørstrekk ved hovedstoppekran.

Det registreres kondens på rør ved hovedstoppekran.

Vannrør må isoleres i kalde rom for å unngå frost og kondens. Det ble ikke registrert behov for øvrige tiltak, men med tanke på alder kan skader plutselig oppstå på vannrør av eldre årgang. Ved eventuelle oppgraderinger av våtrom/kjøkken vil det være hensiktsmessig å skifte vannrør.

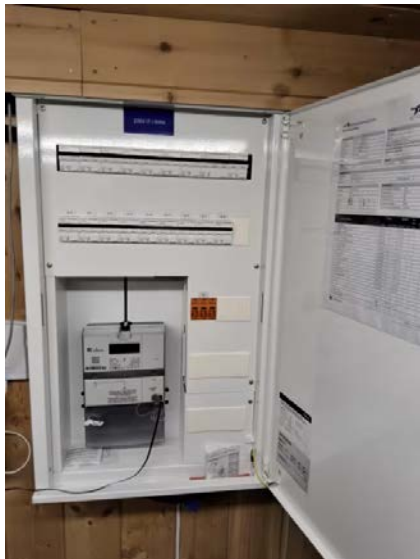
**6.22 Elektrisk**

Sikringsskap er plassert i kjellerstue.

Samsvarserklæring på utført arbeid bør fremskaffes, alternativt så bør det gjennomføres en utvidet el-kontroll av en elektrofaglig person og nødvendige tiltak vurderes deretter.

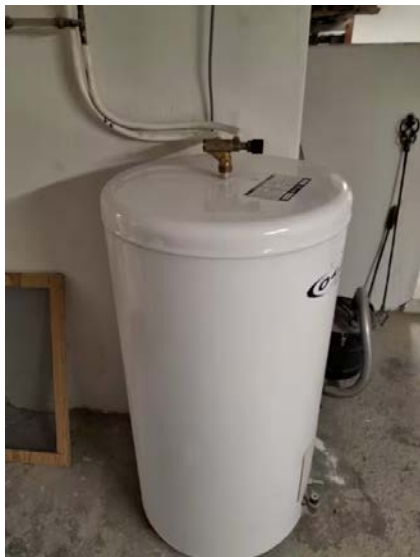
## 6.23 Varmtvannsbereder

Varmtvannsbereder er plassert i kjelleretasje.

En utskifting av bereder som følge av oppnådd alder (over 20 år) er påregnelig.

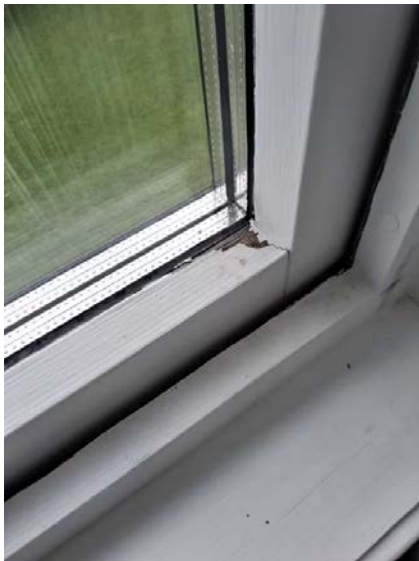
## 6.24 Ventilasjon

- Ventilasjon: Symptomer etter kondens er registrert på enkelte vinduer, noe som tyder på at ventilasjonen ikke er tilstrekkelig. Utilstrekkelig ventilasjon kan medføre økt fuktbelastning og redusert luftkvalitet.

Symptomer etter kondens registreres på enkelte vinduer.

Ventilering ved åpning av vinduer bør påregnes og videre tiltak bør iverksettes ved behov.

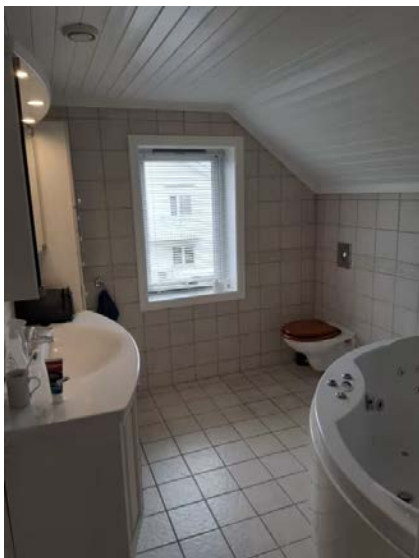
## 6.25 Våtrom: Bad

Oversiktsbilde bad.

Gulvet har fall til sluk, men dette er mindre enn referansenivået. Det registreres svakt fall til sluk.

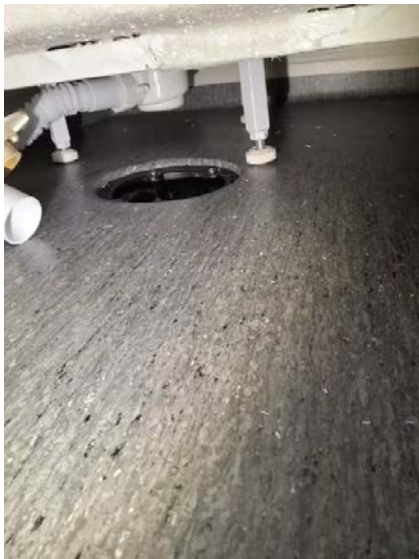
Sluk av eldre type under dusjkabinett.
