# Tilstandsrapport

Fritidsbolig

Sterkerudveien 222, 1930 AURSKOG

Befaringsdato: 19.06.2025

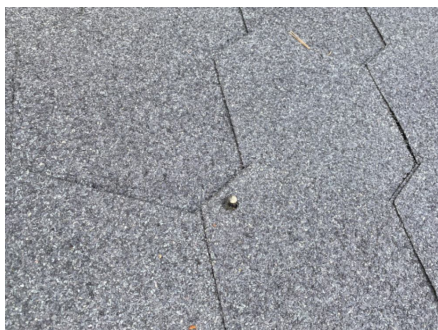
- Mer enn halvparten av forventet brukstid er passert på taktekkingen.
- Mer enn halvparten av forventet brukstid er passert på undertak.

Utettheter på shingel. Pappspiker har begynt å komme opp på flere steder og har laget hull i tekkingen.

Spiker som har kommet igjennom shingel.

Løse "lepper" på flere steder.

Området med hull i taktekkingen må utbedres som strakstiltak.
