Sterkerudveien 222, 1930 AURSKOG

**Tradisjonell hytte med innlagt strøm. Pen hage, nyere «bad» og påkostet adkomstvei. Usjenert beliggenhet i vakker natur.**

# Tilstandsrapport

Befaringsdato: 19.06.2025

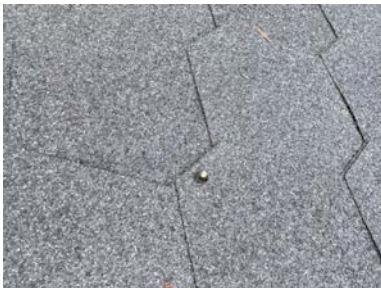
- Når taktekking og undertak begynner å bli gamle, øker risikoen for lekkasjer, noe som kan føre til omfattende og kostbare reparasjoner av underliggende konstruksjoner dersom en ikke foretar tiltak på konstruksjonene før dette oppstår.
- Området med hull i taktekkingen må utbedres som strakstiltak.

Spiker som har kommet igjennom shingel.
