# Tilstandsrapport

Tomannsbolig

Ringtrostvegen 20 A, 2032 MAURA

Befaringsdato: 07.10.2025

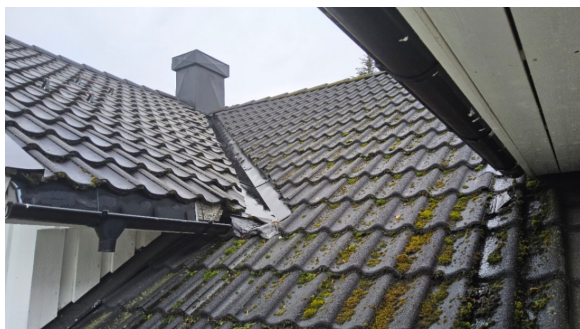
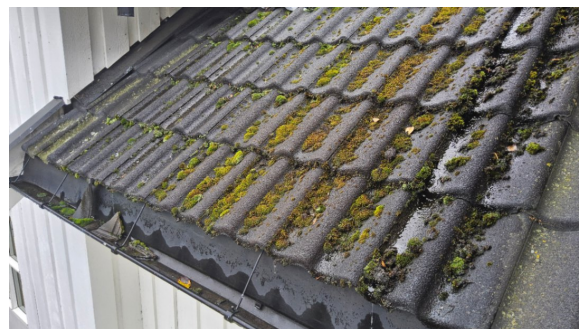
- Knekte takstein må skiftes.

Mose må fjernes fra tekking.

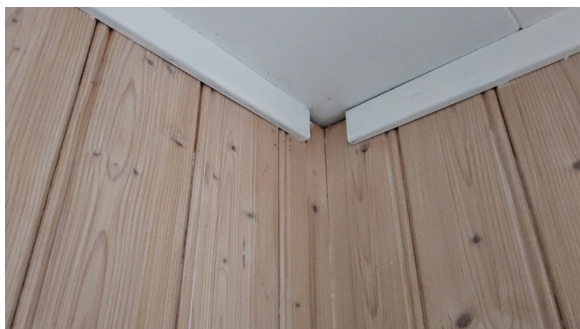
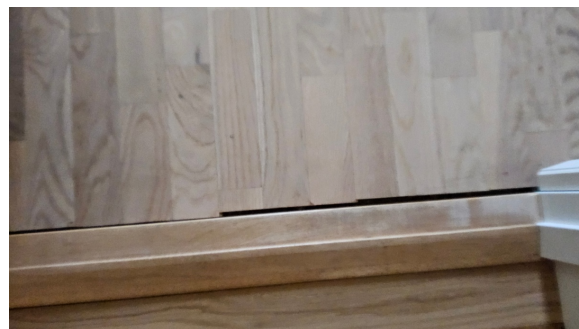
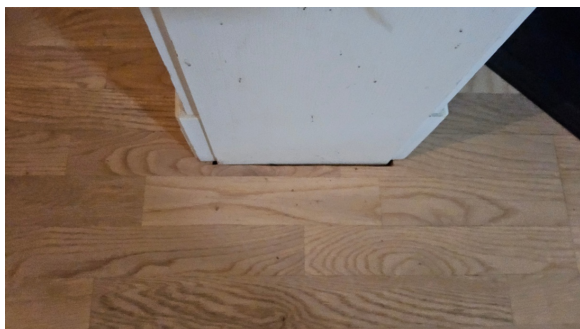
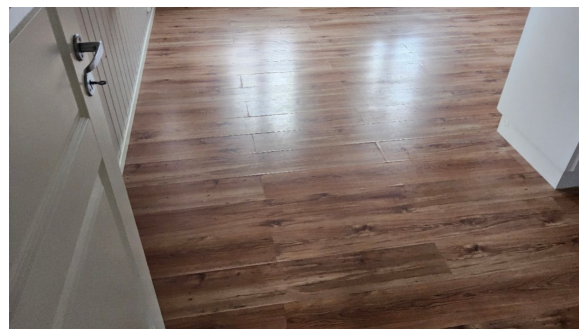
## TG 2 Overflater

Det er sprekker i gulv rundt åpninger til flere rom.

Det er sprekk i skjøt på vinylbelegg på vaskerom.

Sprekk i vinylbelegg må forskriftsmessig tettes igjen.

Sprekker ved åpninger må enten tettes med lister eller fuges igjen.

Overflatebehandling av lister bør gjøres i tiden som kommer.

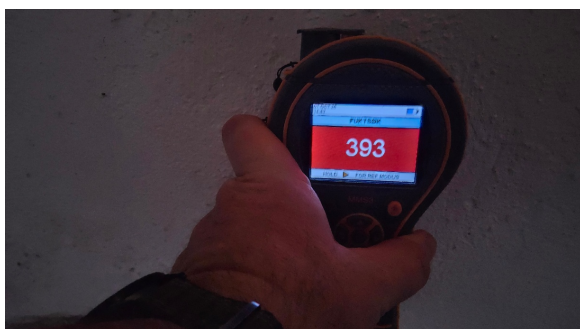
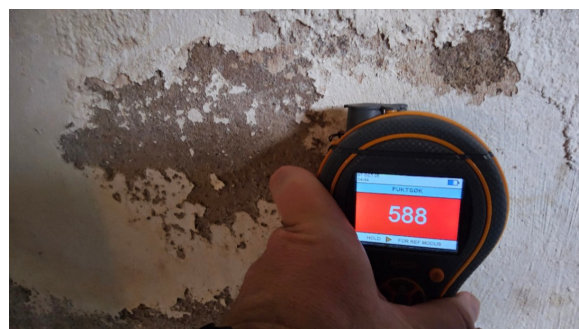
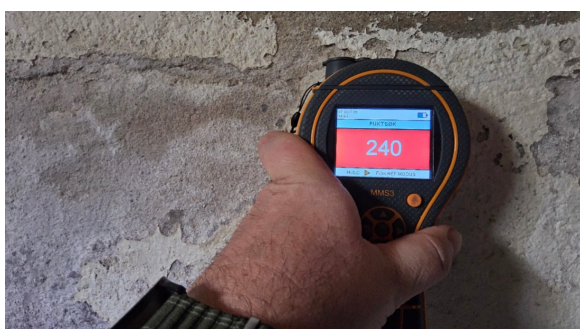
## TG 3 Rom Under Terreng

- Det er påvist indikasjoner på noe fuktgjennomtrenging inn i kjellermur.

- Det påviste fuktnivå gir grunn til å overvåke konstruksjonen jevnlig for å se utvikling over tid, og eventuelt foreta tiltak for å unngå fuktskader.

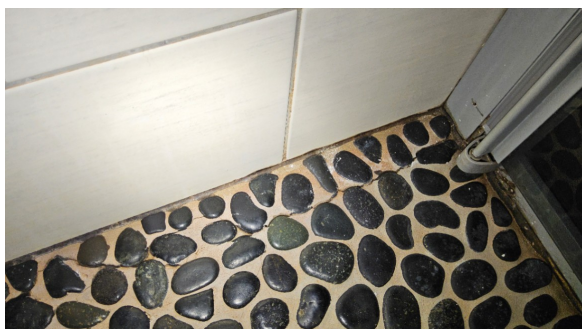
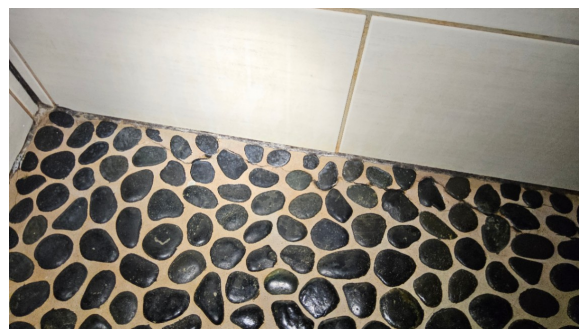
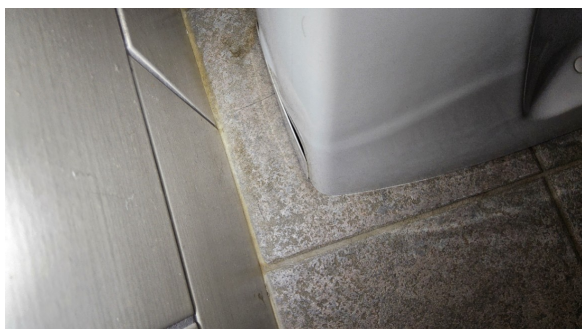
- Det er påvist sprekker i fliser.
- Det er avvik:

Det er sprekk i gulvet i dusjonen.

- Tiltak:
- Skadet flis er i et område hvor den kun utgjør et estetisk avvik.

Det må forskriftsmessig tettes igjen på gulvet i dusjsonen.

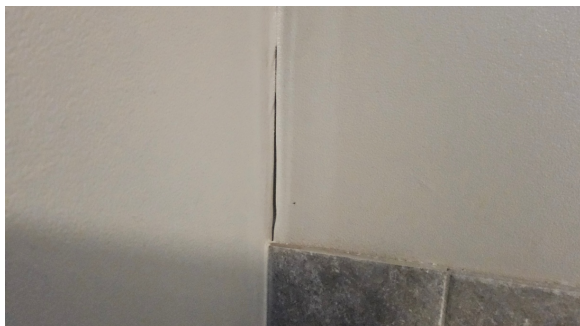
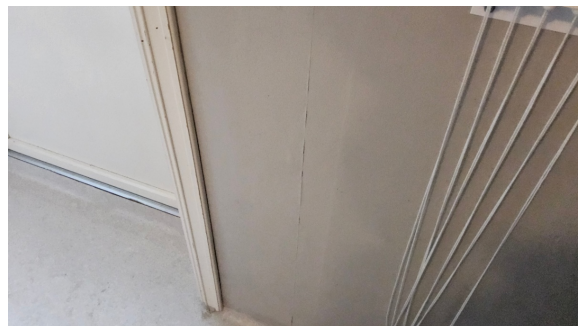
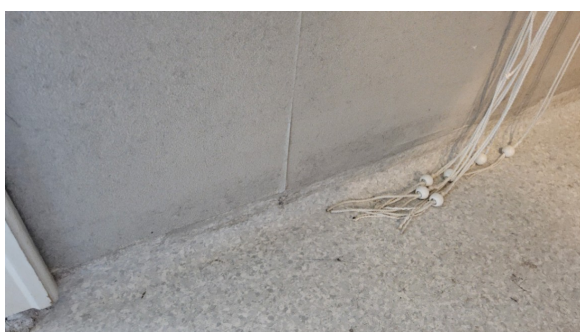
Det er sprekker i skjøter på tapet.

Tapet må festes for å lukke avviket.

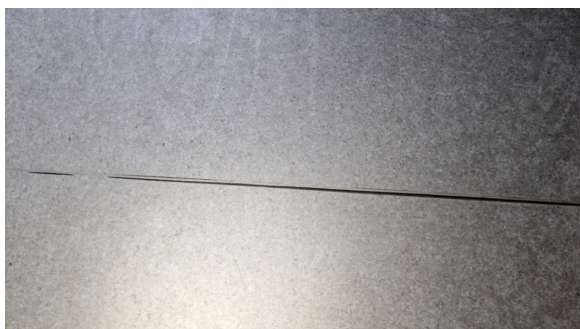
### TG 2 Overflater Gulv

- Det er påvist at gulvoverflaten har sprekker.

- Sprekker i et vinylbelegg kan føre til at vann trekker ned i gulvkonstruksjonen med påfølgende fukt/råteskader.

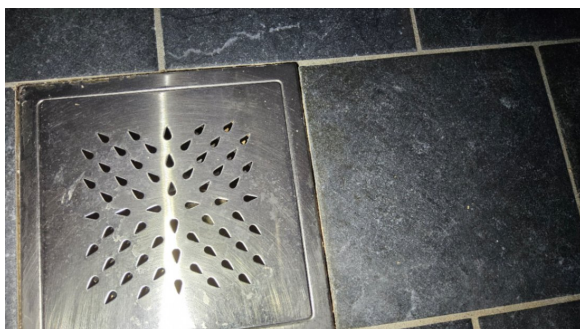
- Det er påvist at flisfuger har riss/sprekker.
- Det er påvist avvik i fallforhold til sluk i forhold til krav i forskrift på byggetidspunktet.

- Til tross for avviket i fall/høydeforskjell til sluk, vil gulvet fortsatt kunne lede vann mot sluket, men med redusert effektivitet. Dette kan potensielt øke risikoen for vannansamling i enkelte områder av badet.
- Et bad med manglende/ redusert fall til sluk blir mindre funksjonelt og sikkert for brukeren. Dette kan medføre stående vann på gulvet, vann som ikke ledes effektivt til sluket, økt risiko for at vann renner ut av rommet og redusert sklisikkerhet på gulvet.
- Fuger bør skiftes ut.

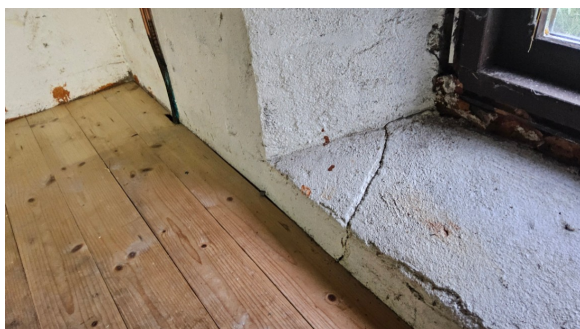
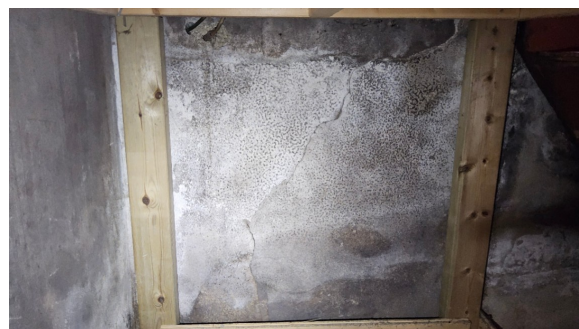
### Grunnmur og fundamenter

- Grunnmuren har sprekkdannelser.

- Lokal utbedring må utføres.
