Ringrostvegen 20 A og B, 2032 MAURA

**Innholdsrik boligeiendom med 2 boenheter, dobbel garasje, stor hage med basseng, drivhus og uteplass - 7 soverom og 3 bad!**

| Tilstandsrapport ..... | 43 |

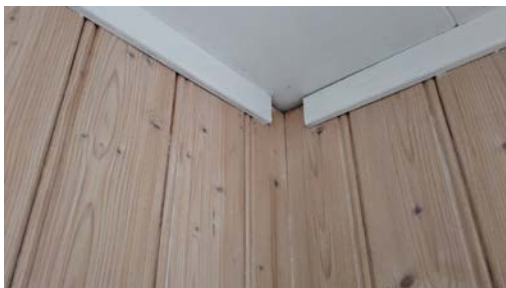
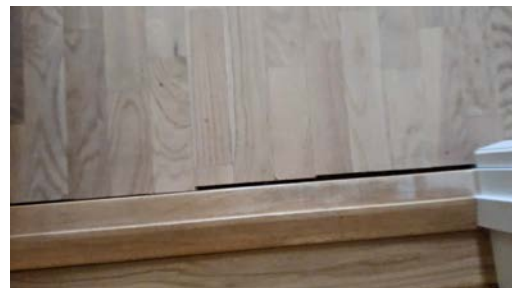
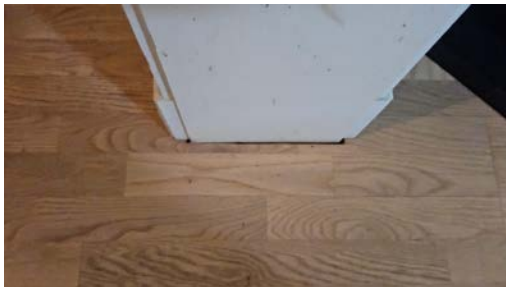
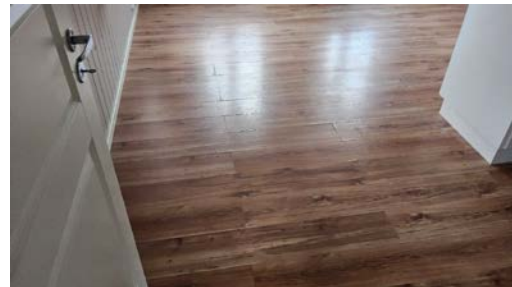
Det er svelling i skjøter på stuegulvet i leiligheten.  
Det er flere steder det mangler lister i hjørner.  
Det er sprekker i gulv rundt åpninger til flere rom.  
Det er knirk i gulvet i flere rom.  
Det er sprekk i skjøt på vinylbelegg på vaskerom.  
Det er slitasjemerker på gulvlister flere steder.

Gulvene fungerer som de skal selv om det er knirk og svellinger, men bør oppgraderes ved et eventuelt eierskifte.  
Det må komplementeres lister der dette mangler.  
Sprekk i vinylbelegg må forskriftsmessig tettes igjen.  
Sprekker ved åpninger må enten tettes med lister eller fuges igjen.  
Overflatebehandling av lister bør gjøres i tiden som kommer.

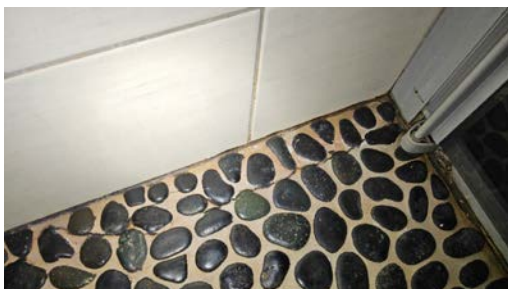
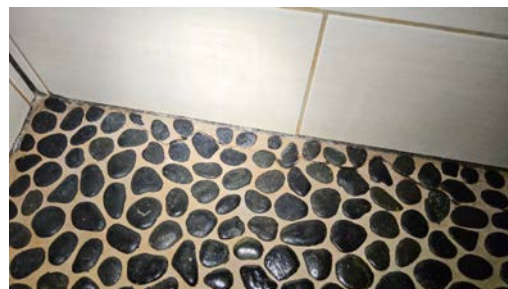
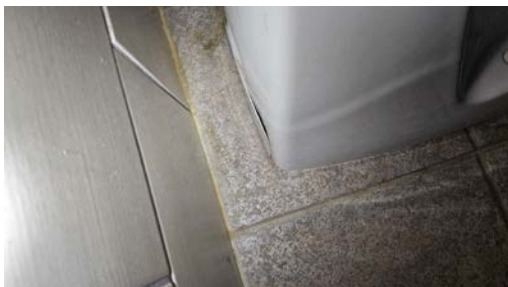
- Det er påvist sprekker i fliser.
- Det er avvik:

Det er sprekk i gulvet i dusjsonen.

- Tiltak:
- Skadet flis er i et område hvor den kun utgjør et estetisk avvik.

Det må forskriftsmessig tettes igjen på gulvet i dusjsonen.

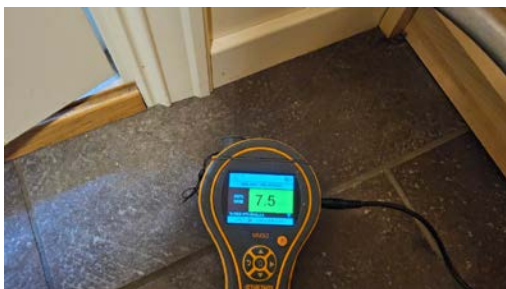
## 2. ETASJE > BAD

- Det er påvist at flisfuger har riss/sprekker.
- Det er påvist avvik i fallforhold til sluk i forhold til krav i forskrift på byggetidspunktet.

- Til tross for avviket i fall/høydeforskjell til sluk, vil gulvet fortsatt kunne lede vann mot sluket, men med redusert effektivitet. Dette kan potensielt øke risikoen for vannansamling i enkelte områder av badet.
- Et bad med manglende/ redusert fall til sluk blir mindre funksjonelt og sikkert for brukeren. Dette kan medføre stående vann på gulvet, vann som ikke ledes effektivt til sluket, økt risiko for at vann renner ut av rommet og redusert sklisikkerhet på gulvet.
- Fuger bør skiftes ut.
