# Tilstandsrapport

Enebolig

Åkvikvegen 21, 6698 LESUND

Befaringsdato: 21.01.2026

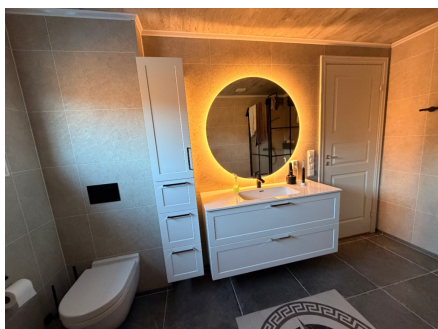
Badet er opplyst oppført i 2023. Det er registrert at gulvet utenfor dusjsonen har relativt lite fall mot sluk. I selve nedsenkede dusjsonen er det målt fall. Videre er det observert at membran ikke er ført minimum 15 mm opp over flis ved dørterskel. I overgangen mellom flis på gulv og våtromsplater på vegg er silikonfugen mangelfull, og det er registrert lite silikon og sprekker i overgangen mellom baderomsplater og sokkelflis.

Det anbefales å utbedre overgangene ved gulv/vegg og dørterskel, herunder sikre korrekt tetting og tilstrekkelig elastisk fuging. Selv om dusjsonen har målt fall, kan begrenset fall og mangelfull tetting utenfor dusjsonen medføre økt risiko for fuktbelastning og at vann kan trenge inn i konstruksjonen over tid, med påfølgende fare for fuktskader og redusert levetid på våtrommet.
