# Tilstandsrapport

Enebolig

Skolegata 18, 2850 LENA

Befaringsdato: 09.03.2026

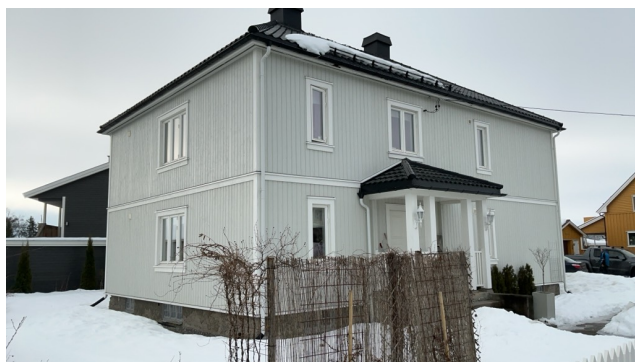
Taket er tekket med metallplater i imitert takstein. 1980, opplyst av eier. Pipebeslag og andre gjennomføringer i takteking er ikke kontrollert, dette anbefales på generell basis undersøkt. Gjennomføringer i takteking er svake punkt og risikoen for skader er høy. Tekking er besiktiget fra bakkenivå og vurdert ut fra alder.

Overvåk tilstanden jevnlig. For å få tilstandsgrad 0 eller 1 må tekkingen skiftes ut, men tidspunktet for når dette er nødvendig er vanskelig å si noe om.

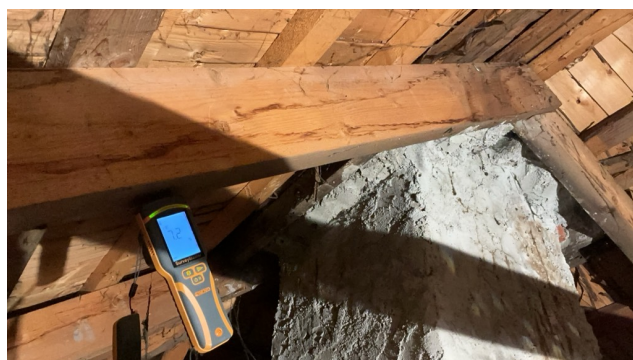
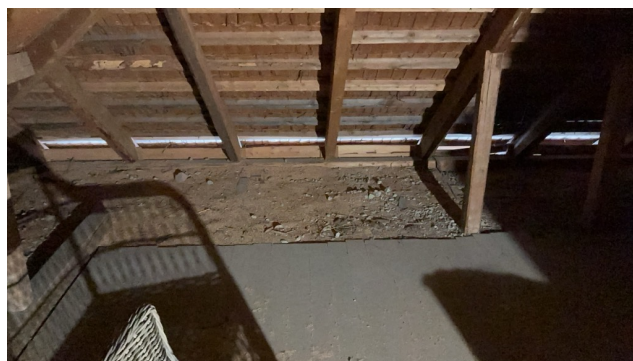
- Det er påvist fuktskjolder/skader i takkonstruksjonen.
- Det er avvik:

Over halvparten av forventet brukstid er oppnådd. Det er ikke registrert konkrete skader, men alder medfører økt risiko for slitasje og skjulte svekkelser i konstruksjonene. Det er registrert enkelte fuktskjolder i konstruksjon/undertak, ved fuktmålinger var dette tørt på befaringsdagen.

Det er registrert fuktmerker ved gjennomføringer rundt pipe. Kan ha oppstått ved spesielle værforhold. Det anbefales å følge med videre utvikling. Det er ikke nødvendig med umiddelbare tiltak, men det anbefales å følge med konstruksjonene.

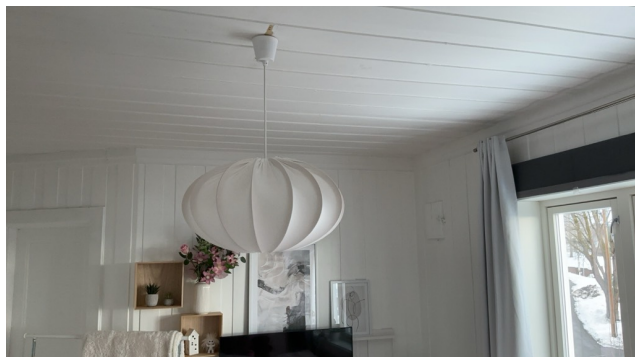
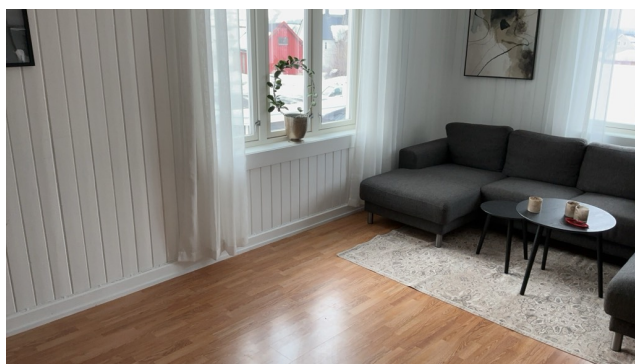
## TG 2 Etasjeskille/gulv mot grunn

- Det er målt høydeforskjell på mellom 15-30 mm gjennom hele rommet. Tilstandsgrad 2 gis med bakgrunn i standardens krav til godkjente måleavvik.

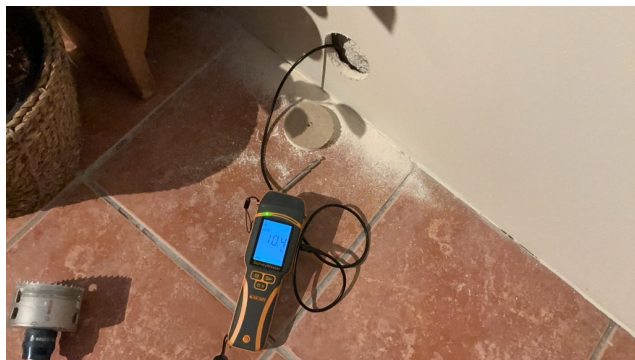
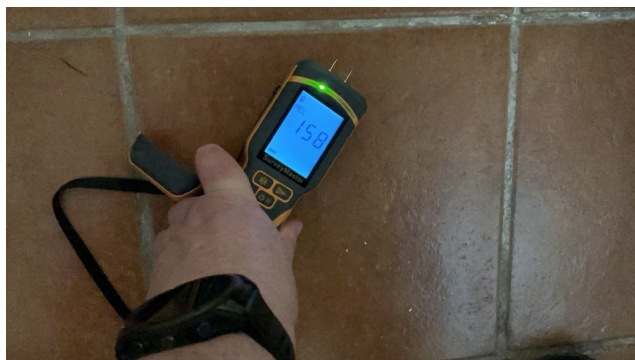
## TG 2 Rom Under Terreng

Kjeller virker ikke fuktig alder tatt i betraktning, men det må påregnes fuktvandring og fuktopptrekk via kjellergulv og grunnmur. Anses som normalt i eldre kjellere og vurderes derfor ikke som noe stort problem i forhold til dagens bruk, forutsatt god ventilerings.

Drenering er fornyet, dette vil med tiden ha positiv effekt på kjeller.

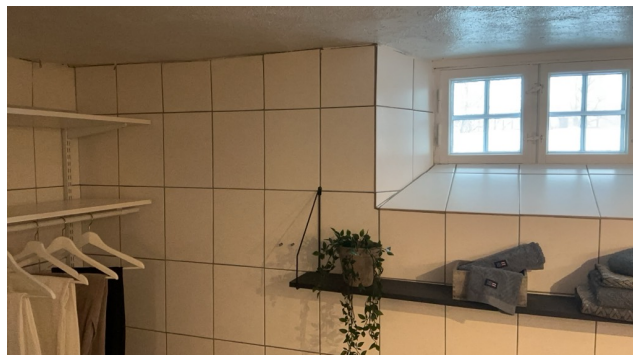
- Det er påvist at høydeforskjell fra topp slukrist til gulv/synlig topp membran ved dørterskel er mindre enn 25 mm.
- Det er påvist avvik i fallforhold til sluk i forhold til krav i forskrift på byggetidspunktet.

Gulvet er tilnærmet flatt. Det er lokalt fall til sluk. Fall er ikke tilfredsstillende, men badet fungerer med dette avviket

- Til tross for avviket i fall/høydeforskjell til sluk, vil gulvet fortsatt kunne lede vann mot sluket, men med redusert effektivitet. Dette kan potensielt øke risikoen for vannansamling i enkelte områder av badet.

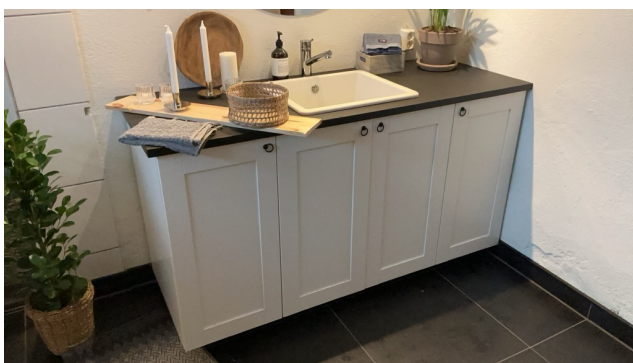
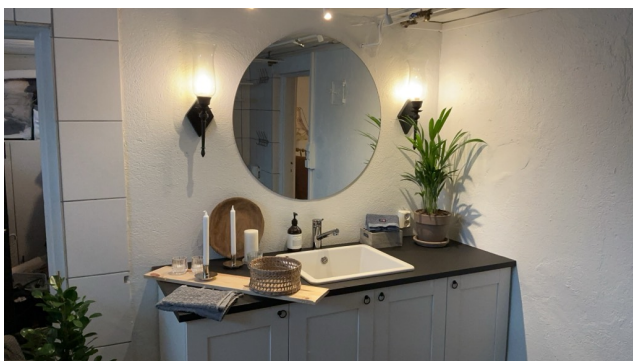
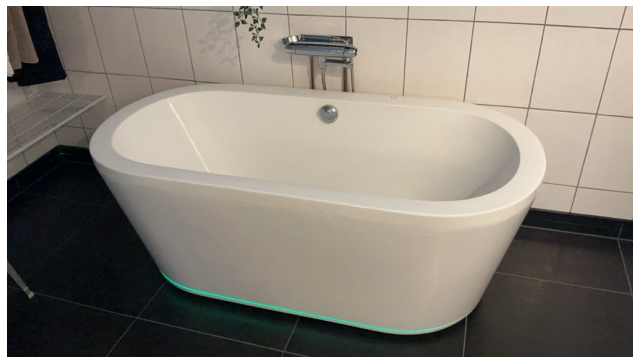
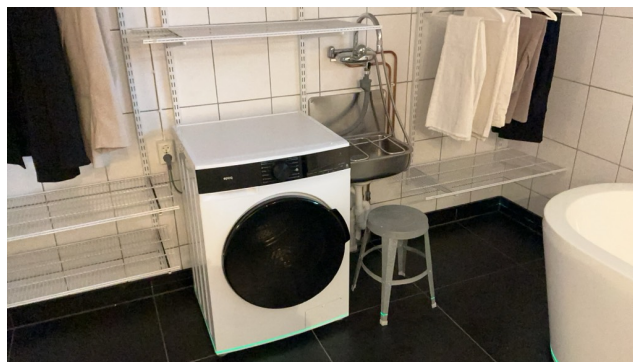
## ! TG 2 Ventilasjon

- Våtrommet mangler tilluftsventilering, f.eks. spalte/ventil ved dør.
- Det er avvik:

Mekanisk avtrekk anbefales etablert. Tilluft i/under dør anbefales etablert.
