# Tilstandsrapport

Eiet seksjon (snr 2)

Bjørnsons gate 40, 5052 BERGEN

Befaringsdato: 22.01.2025

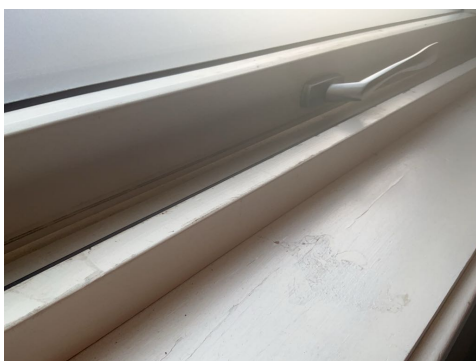
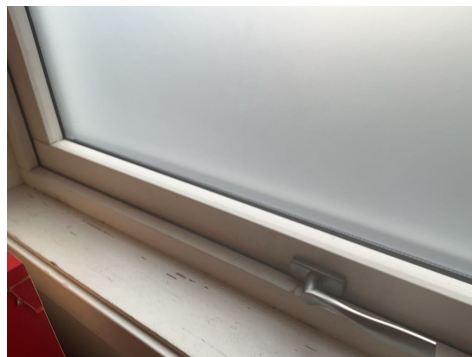
Noe merker og små sår i foringer og karmen.

Merker og sår i karmen og vinduspostet.

Lokal utbedring av avvik.

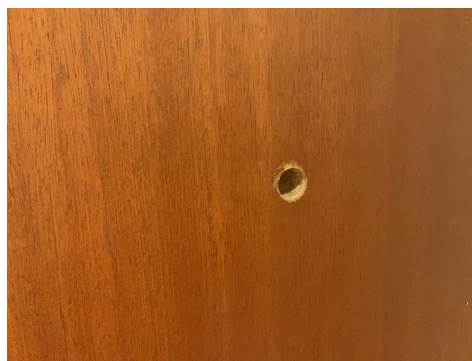
Det mangler innedel til kikhull.

- Tiltak:
- Dører må justeres.

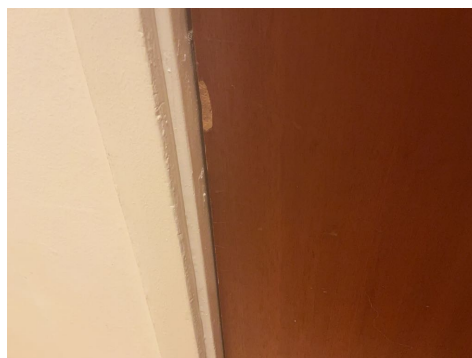
Noe slitasje på dørene. Små sår og merker.

Merker og sår på dører.

Lokal utbedring av avvik.

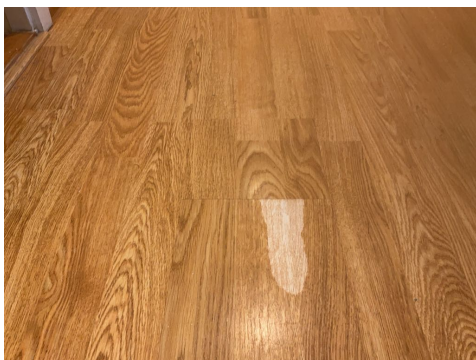
Merker på gulv.

Lokal utbedring av avvik.

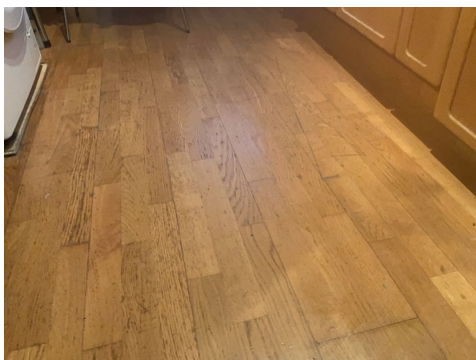
Slitasje på parkett.

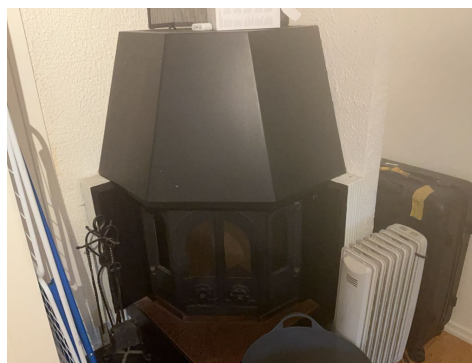
Peis i stue. Metalplate under peis.  
Pusset og malt pipe og brannmur.  
Ildsteder ble ikke prøvd på befaringsdagen.  
Det var ingen tegn til sprekker eller skader på pipe eller brannmurer.

Peis i stue.

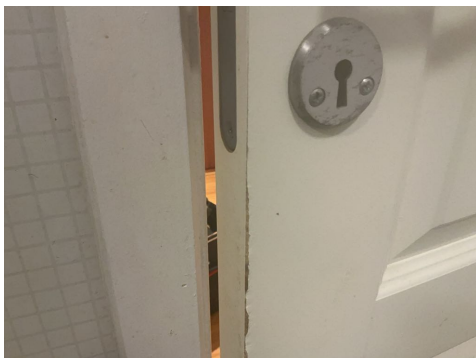
Skade på døren til badet.  
Noe merker og slitasje på overflater.

Skade på dør til badet.

Lokal utbedring av avvik.

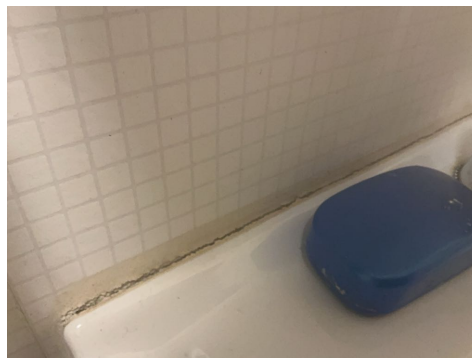
Sprekk i fuger ved servant.

- Våtrommet må totalrenoveres. Alle forhold med tettesjikt, våtsone, sluk m.m. må dokumenteres.

**Kostnadsestimat: 100 000 - 300 000**

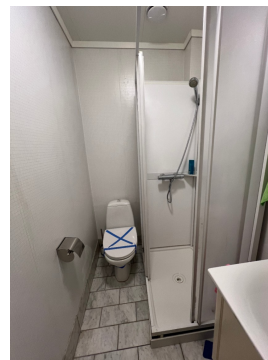
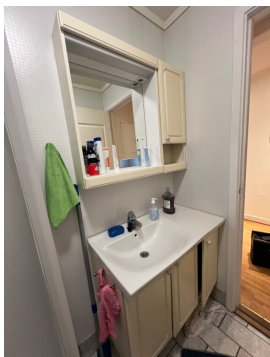
Det er ikke godkjent fall fra terskel til topp slukrist. Det er varierende fall på gulvet som gjør at evt lekkasjevann ikke vil renne dirkete til sluk.

Baderomsinnredninger.

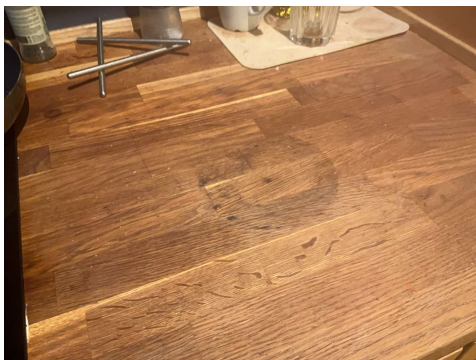
Merker på benkeplater.

Lokal utbedring av avvik.

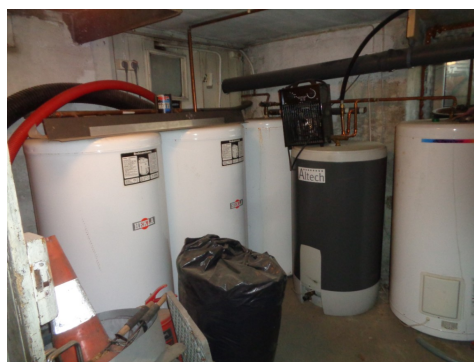
Varmtvannsberedere i kjeller.

- Det bør etableres tilfredsstillende el-tilkobling etter gjeldende forskrift.
- Det er ikke behov for utbedringstiltak siden tanken fungerer i dag, men ut ifra alder kan skader plutselig oppstå på eldre tanker.

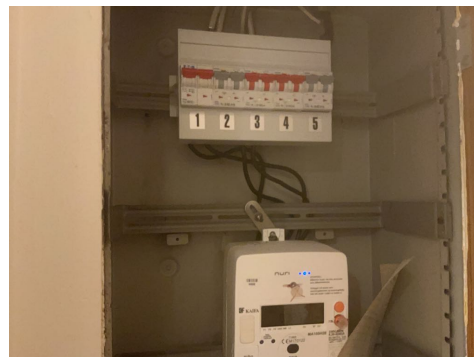
Det er noe lite innekket med deksel i skapet.

Sikringsskap i entré.

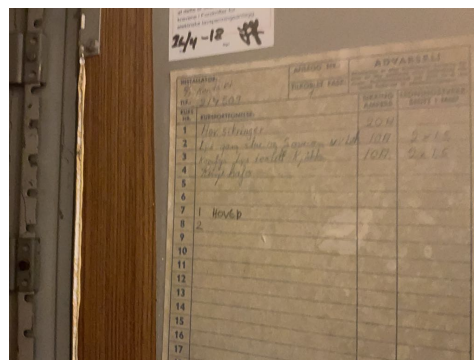
Kursbeskrivelse

Kursbeskrivelsen stemmer ikke med kursene i skapet. En 15 amp kurs står som 16 amp i beskrivelsen.
