# Tilstandsrapport

Enebolig

Sollia 9 , 4480 KVINESDAL

Befaringsdato: 22.01.2026

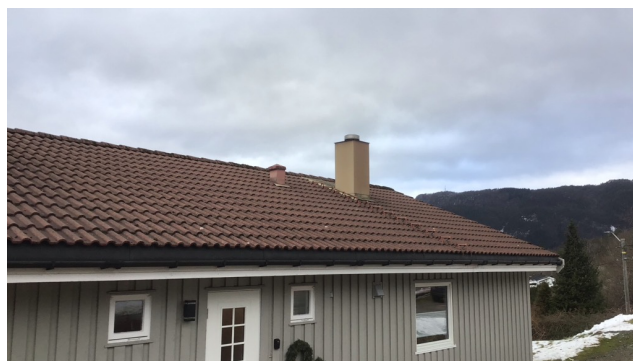
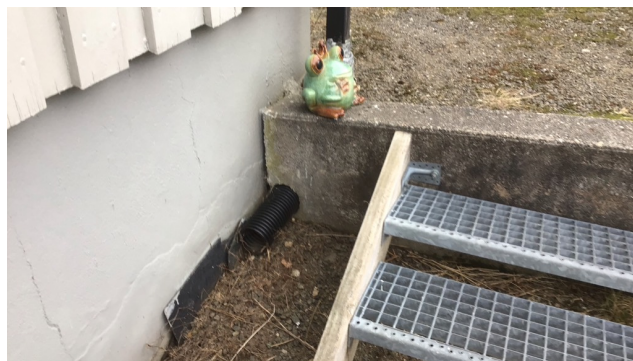
Takvann ledes ti utløp langs grunnmur

-Det bør lages system for bortledning av vann fra tak nedløp ved grunnmur for å begrense fukt belastningen på grunnmuren

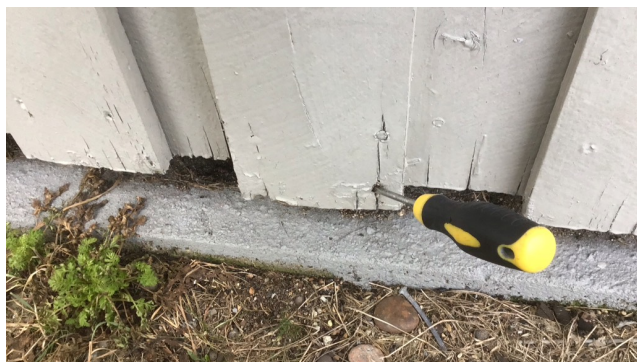
- Det er påvist spredte råteskader i bordkledningen.
- Bordkledning går stedvis nesten helt ned i terreng.

- Det er registrert mangelfull musesperre i nedre kant av konstruksjon bak kledningen, dette vil kunne gjøre at gnagere kan komme inn i konstruksjonen.
- Generelt fremstår ytterkledningen med noe værslitasje og elde og har vedlikeholdsbehov.
- Det er registrert sprette råteskader nedkant på kledningen og utskifting må forventes .

Råte i nedkant kledning

- Lokal utbedring bør foretas for å øke avstanden mellom terreng og bordkledning.
  - Det må påregnes utskifting av råteskadet kledning.
- Ved skiftning av kledning bør det etableres tetting med muse band i nedre deler av konstruksjonen.

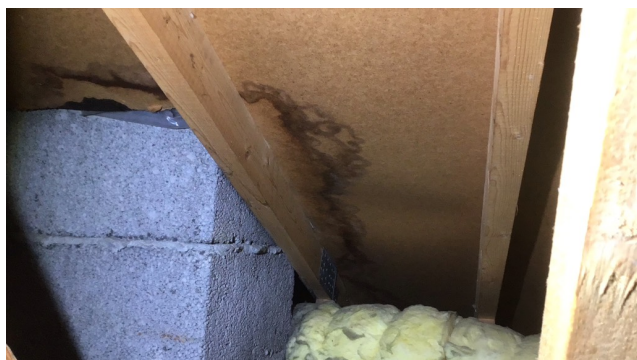
- Det er avvik:
- Det er registrerte fukt merker rundt gjennomføringer i yttertaket, dette kan være en indikasjon på fuktinntrengning

- Tiltak:
- Det bør gjøres undersøkelse av fukt merker rundt gjennomføringer i yttertaket

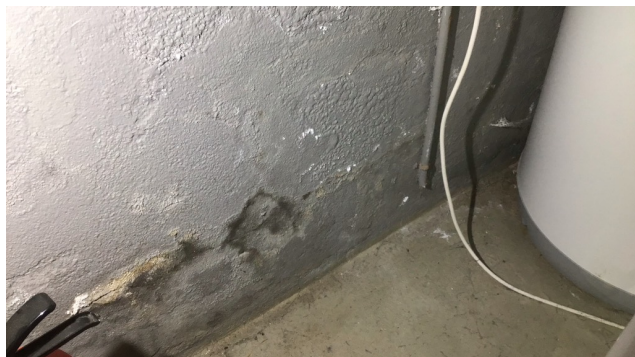
- Det er påvist indikasjoner på noe fuktgjennomtrenging inn i kjellermur.

-Det er registrert fukt utslag i påforet vegger i kjelleren og synlige murvegger.

Disse symptomene er et tegn på at dreneringen kan ha svekkelser/skader, og ikke fungerer slik den skal.

Fukt i kjellervegger i vaskerom

Det må foretas tiltak for å redusere/begrense fuktgjennomtrengingen i kjelleren.

Tiltak for re-drenering av boligen kan ikke utelukkes for å begrense fuktgjennomgang gjennom grunnmur og betonggulv.

Ytterligere undersøkelser må foretas for å få kartlagt tilstanden og omfanget på eventuelle fuktinntrenginger/skader i konstruksjonen i kjelleren.

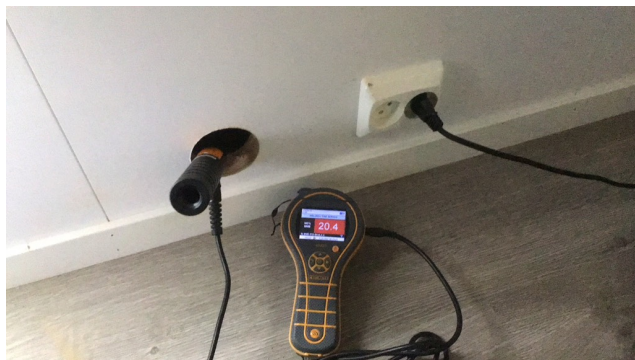
Hulltaking er foretatt i utforet vegg i stue i leiligheten på soverom mot vest med avvik registrert, 20,4 vektprosent.

Det er gjennom målinger påvist forhøyet fuktnivå i trevegger i under etg./Leilighet i stue mot vest.

Hulltaking i hybelleilighet

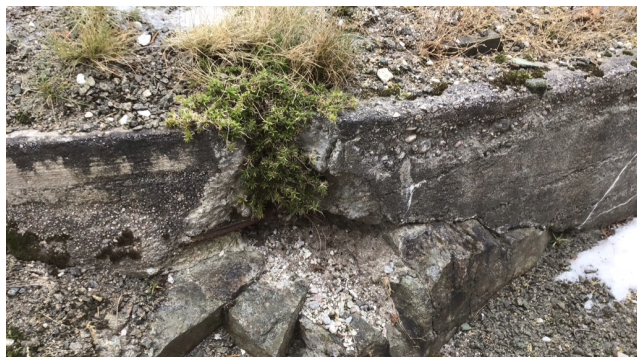
skader/sprekker i mur

-Det bør gjøres tiltak på sprekker i grunnmur for å stoppe faren for fukinntrengning i grunnmur

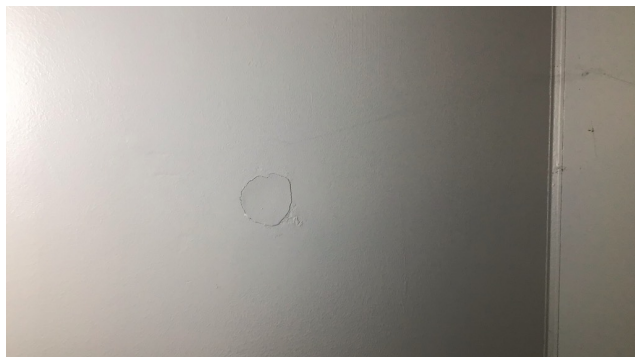
-Det er skade i våtromsplate, det er ikke i våtsonen så badet fungerer med avviket

skade i plate på vegg

-Det bør gjøres tiltak på skade i våtromsplate
