# Tilstandsrapport

📍 Ammerudhellinga 58, 0959 OSLO

# gnr. 95, bnr. 83

Befaringsdato: 12.11.2025

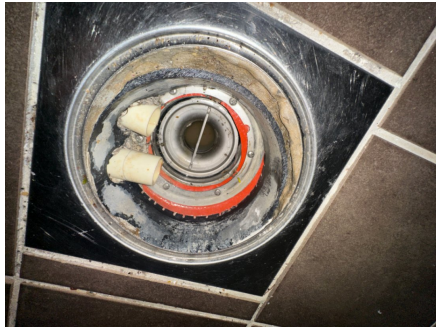
Plastsluk med klemring for membran

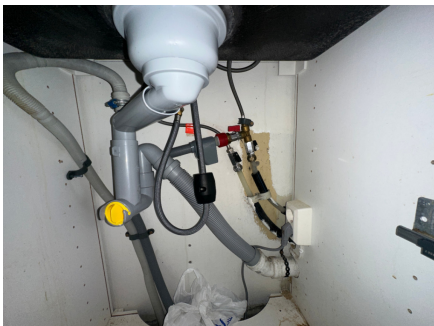
TG settes ut i fra manglende Waterguard/ lekkasjestopper,  
i benkeskap på kjøkken, samt på wc.

Røropplegg i kjøkkenbenk

Det anbefales å montere Waterguard/  
vannstopper på vanninstallasjoner på kjøkken og wc.  
Unnlatt montering av Waterguard,  
kan føre til større skader på nærliggende konstruksjoner  
ved lekkasje fra vannrør.

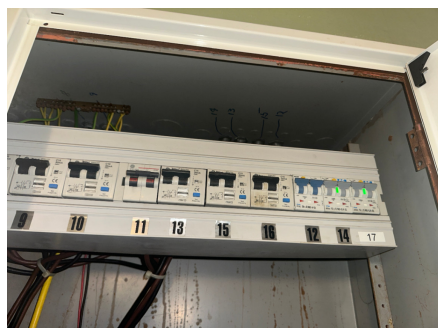
Sikringsskap plassert i felles oppgang.
