# Tilstandsrapport

Boligbygg med flere boenheter

Løkkebakken 14B, 3770 KRAGERØ

Befaringsdato: 12.12.2025

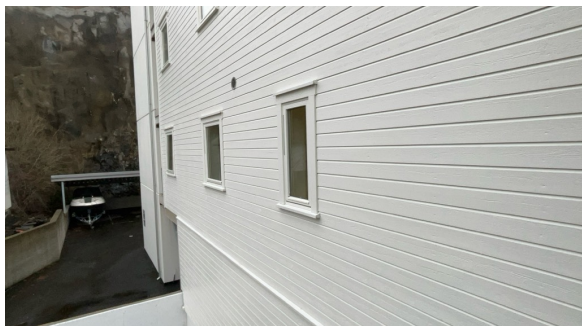
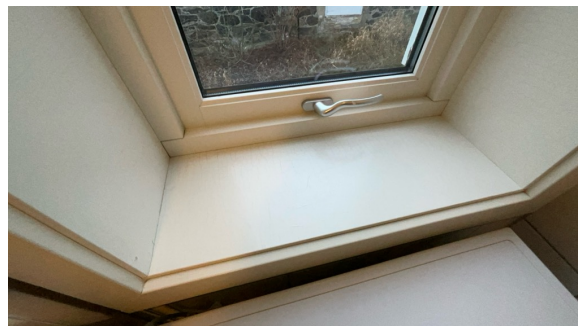
- Karmene i vinduer er slitte og det er sprekker i trevirket.

Utsnitt vinduer.

**Kostnadsestimat: Under 20 000**

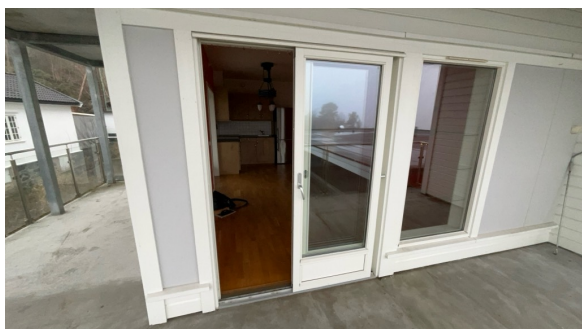
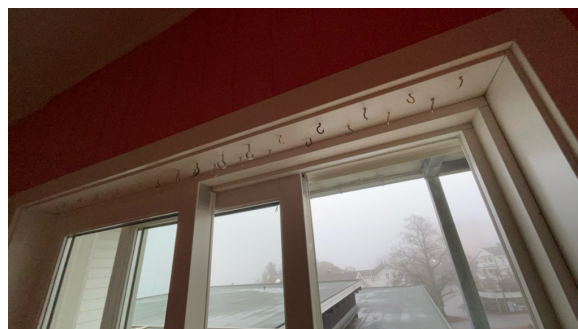
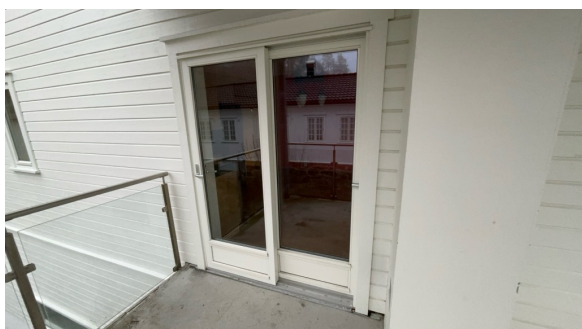
- Det er påvist avvik rundt innsettsdetaljer.
- Det er påvist dører som er vanskelig å åpne eller lukke.

Terrassedør mot kjøkken er noe bedre utført, men på innsiden av terrassedør mot stue er det registrert noe merker på parkett.  
Det er registrert mye spikere og skruer i terskel og foring som har lagd merker og små skader.

Terrassedør.

Utsnitt terrassedør.

Det bør etableres tilstrekkelig oppkant under terrassedøren for å hindre vanninntrenging og fuktskader i konstruksjonen.

Skader og merker på parkett, terskel og foring bør utbedres for å unngå forringelse av materialene og redusert levetid.

Manglende tiltak kan føre til fuktskader, redusert brukervennlighet og økt vedlikeholdsbehov.

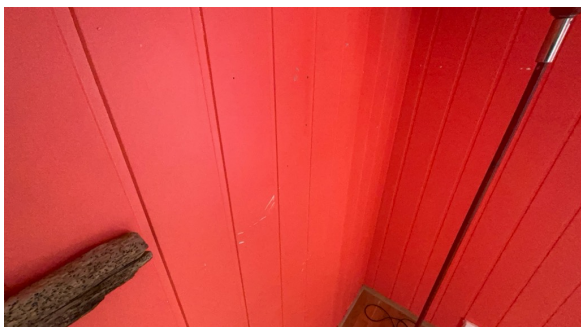
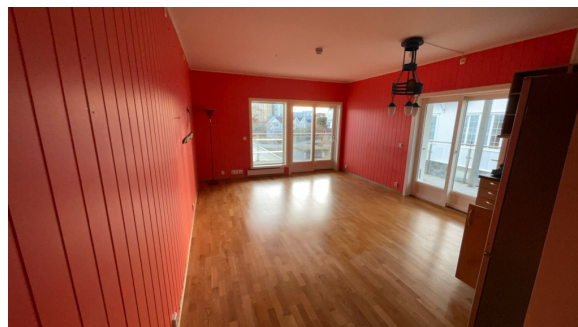
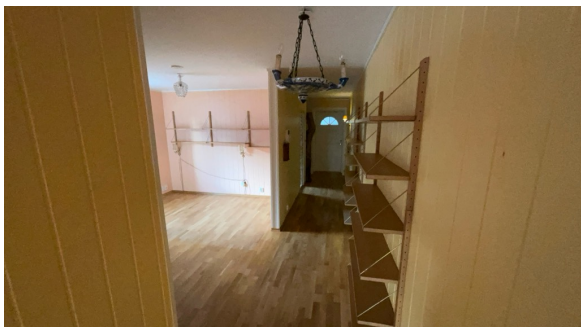
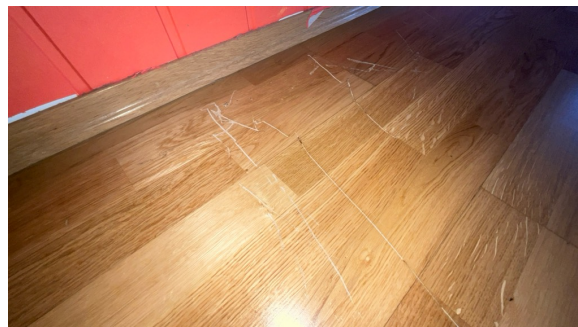
Utsnitt overflater.

Det må beregnes vedlikehold og utbedringer av overflater for TG:1.

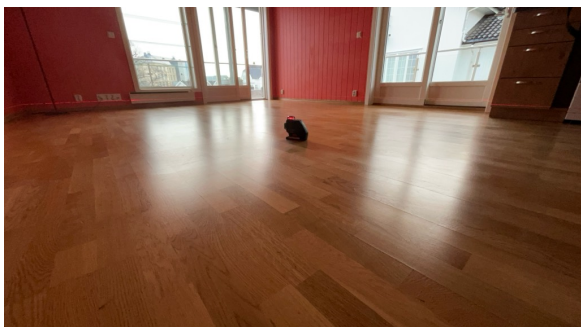
- Det er målt høydeforskjell på mellom 15-30 mm gjennom hele rommet. Tilstandsgrad 2 gis med bakgrunn i standardens krav til godkjente måleavvik.

Høydeforskjell kontrollert.

- For å få tilstandsgrad 0 eller 1 må høydeforskjeller rettes opp. Det vil imidlertid sjelden være økonomisk rasjonelt som et enkeltstående tiltak i en bolig som dette. Dersom boligen en gang skal renoveres, kan man vurdere slike tiltak.

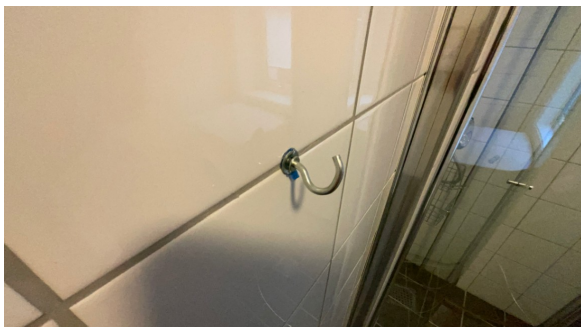
Utsnitt vegger.

Det bør etableres egnet overflate på området der den originale innerdøren var montert, for å sikre tilstrekkelig fuktsikring.

Skruer og punkteringer i tettesjiktet må forsegles med våtromssilikon for å hindre fuktinntrengning, som kan føre til skjulte skader som råte og mugg i konstruksjonen. Manglende tiltak øker risikoen for vannskader og redusert levetid på våtrommet.

Om det skiftes innerdør tilbake til original størrelse vil flis få en helhet igjen og det vil ikke være MDF paneler som blir utsatt for fukt på vegger.

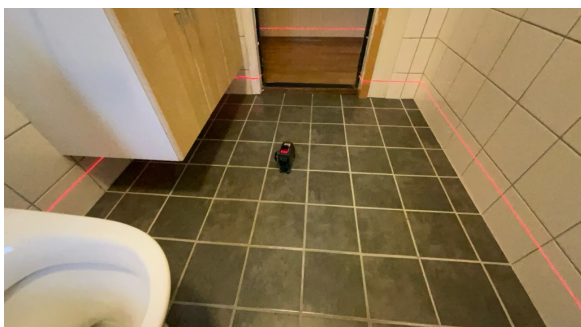
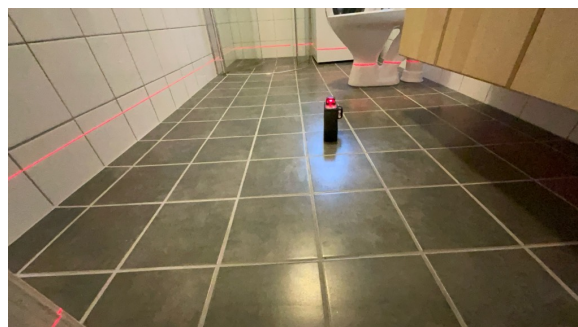
- Det er mulighet for at det kan forekomme vannlekkasje på våtrommet hvor vann ikke vil gå til sluk.

Utsnitt baderomsgulv.

- Det bør etableres avrenning inn til sluk for hele våtrommet.

Tettelist vil gjøre at eventuelt lekkasjevann fra oppvaskmaskin, toalett eller vask vil lage et vannspeil på gulv før det renner over list og mot sluk.

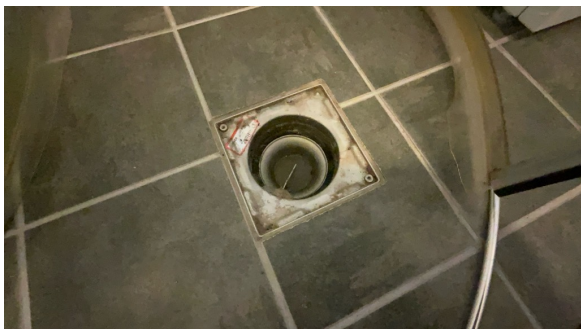
Stålsluk.

- Det må gjøres nærmere undersøkelser.

Innhent dokumentasjon om mulig på membran/tettesjikt, kan ikke dokumentasjon innhentes er det fare for skjulte feil eller avvik.

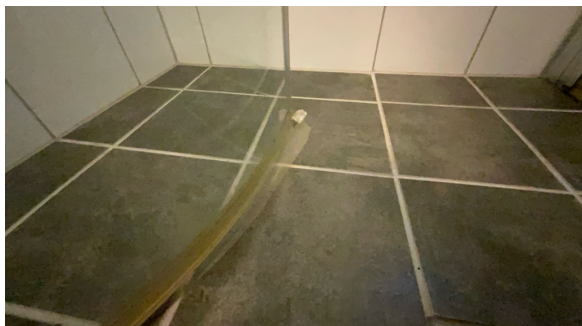
Det er registrert skader på tettelist under dusjdører.

Utsnitt dusjhjørne.

Tettelister under dusjdører må skiftes og tilpasses bedre, så disse ikke har så høy slitasje mot gulv og list.

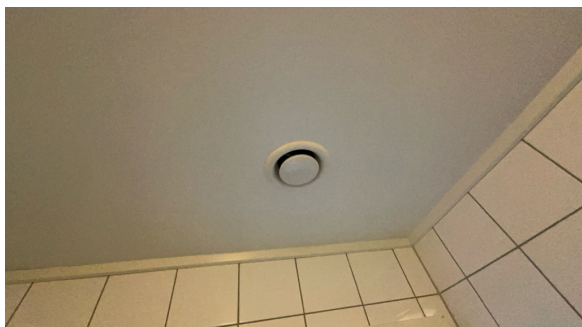
Avtrekk baderom.

- Det bør etableres tilfredsstillende tilluft til våtrom f.eks. luftespalte ved dør e.l.

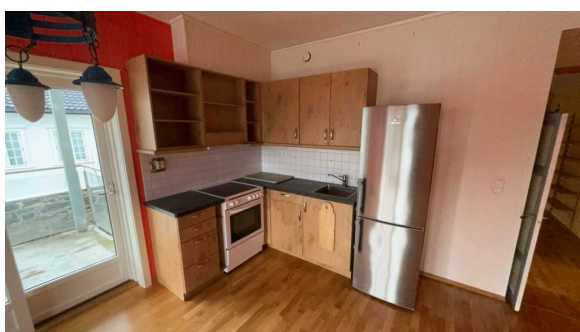
- Det er ikke påvist tegn på at det er montert lekkasjedeteksjon ved oppvaskmaskin/oppvaskkum, dette er et krav på kjøkkenet ut ifra alder.

Utsnitt kjøkkenet.

- Det bør monteres lekkasjedeteksjon ved oppvaskmaskin/oppvaskkum.

Det anbefales å montere waterguard og dette må huskes på om kjøkken skal bygges større og det skal monteres oppvaskmaskin.

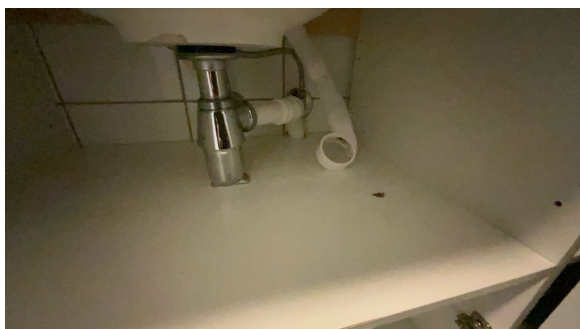
Utsnitt avløpsrør.

Overløp under vask må kobles, så dette fungerer som det skal.

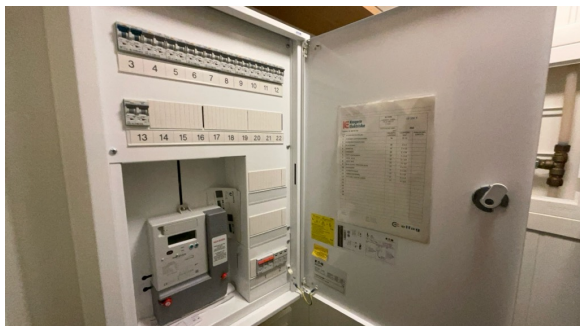
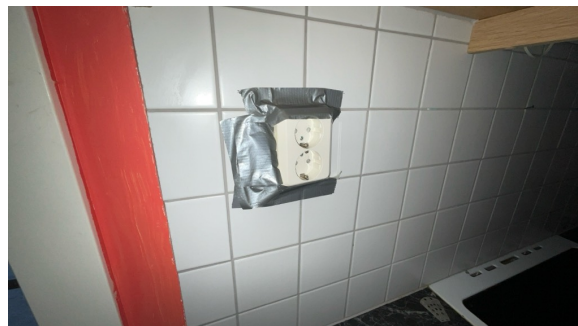
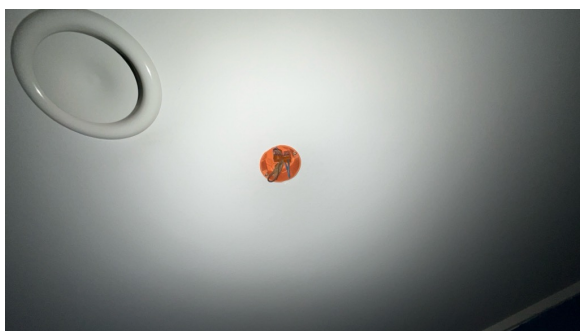
Sikringsskap.

Løst stikk på kjøkken.

Åpen boks i himling.

Med tanke på registrerte avvik og manglende dokumentasjon, så anbefales det en kontroll av anlegget.
