# Tilstandsrapport

📍 Løvåsveien 80 , 5145 FYLLINGSDALEN

# gnr. 23, bnr. 177

Befaringsdato: 22.05.2025

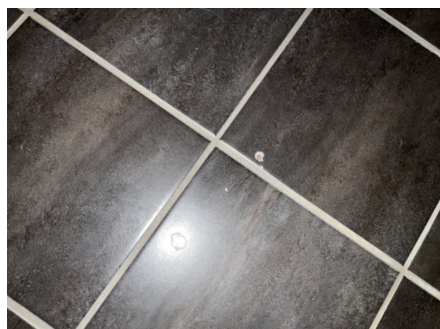
#### Vurdering av avvik:

- Det er avvik:

- Tiltak:

Ingen umiddelbare tiltak. Ved forverring, må flis skiftes

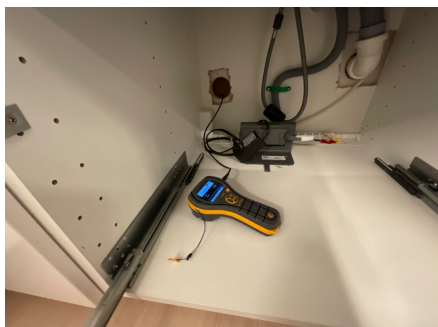
### TG 2 Sluk, membran og tettesjikt

Da flislim og membran er ført over klemring, vil dette medføre en begrenset kontroll av utførelsen i sluk. Våtrommet har vært i daglig bruk, uten at det er opplyst om svikt eller avvik.

Hulltaking ble utført på kjøkken, uten funn av unormale fuktverdier.

Vektprosent i trevirke er målt på innside av inspeksjonshull.

- Målingen viste vektprosent på 8,5 %.
- Under 16 % anses å være normalt/tørt.
- Mellom 16-20 % anses å være i risikozonen for fukt-/råteskader.
- Over 20 % anses å være fuktig, med høy risiko for fukt-/råteskader.

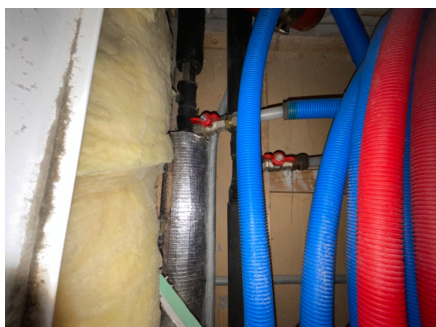
Vannrør er bare kontrollert i den aktuelle leiligheten. Felles rør, stigeledninger mm. er ikke kontrollert grunnet lite tilkomst.

Det meste av rørrettet er skjult og gir derfor ikke mulighet for visuell kontroll. Skjult nett kan være eldre.

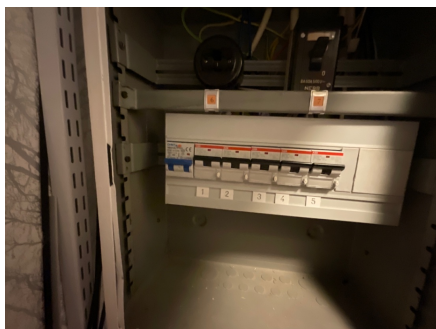
! Tekniske installasjoner > Elektrisk anlegg

Ja Vurdering av el.anlegg er basert på en standard sjekklister og visuell befarings. Takstmannen har ikke fagkompetanse på område og tilstandsgrader settes ut fra standard (NS 3600). Store deler av anlegget er skjult. Det tas spesifikt forbehold om at det kan forekomme større avvik på EL anlegget og dermed påløpe kostnader for utbedringer. Dette grunnet takstmannens manglede kompetanse vedrørende kontroll av EL anlegg. Det er kun fagfolk med spesialkompetanse som kan gjennomføre kontroll av EL anlegg. Selv ikke en vanlig elektriker kan utføre en EL kontroll.

For å få en nøyaktig tilstand på El anlegget må det gjennomføres en NEK 405 - 2-3 tilstandskontroll av el.anlegg av autorisert elektrikerfirma.

Kostnadsestimat: 10 000 - 50 000
