Tilstandsrapport

📍 St. Olavs gate 51 , 2317 HAMAR

gnr. 1, bnr. 331

Oppdragsnr.: 22651-1011

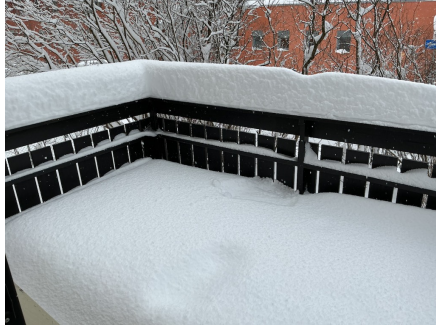
Balkongen var dekket av snø ved befaring og kunne derfor ikke vurderes nærmere. Tilstanden på overflater, rekkverk og konstruksjon er ikke kontrollert. Dette medfører at det foreligger risiko for at eventuelle skader, slitasje eller svakheter ikke avdekkes.

Balkongen var snødekt befaringdagen.

Manglende vurdering gir usikkerhet knyttet til balkongens tekniske tilstand og sikkerhet. Balkongen bør undersøkes når snø- og føreforhold tillater sikker og fullverdig kontroll.

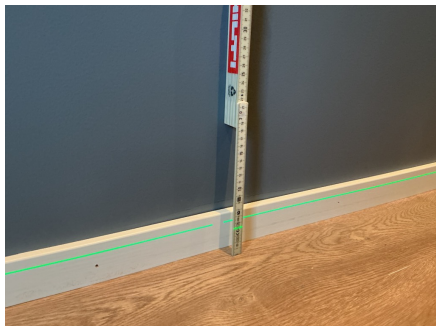
Etasjeskillet er av betongdekke. Kontroll av etasjeskille utføres med nivelleringslaser. Det tas stikkprøver i to retninger i minst to rom per etasje der det lar seg gjøre. Ingen vesentlige avvik ble registrert. Målt lokalt avvik er <10mm og totalt avvik <15 mm pr. rom.

Etasjeskillet er kontrollert med nivelleringslaser.

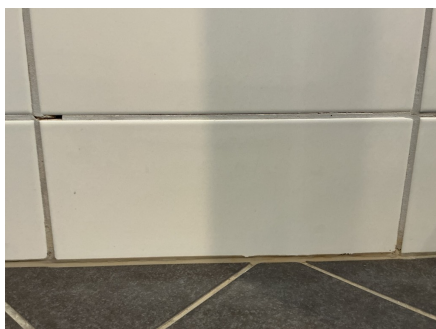
Det er registrert riss og sprekker i flisfuger samt tegn til bom i fliser i nedre del av vegg i dusjsone. Årsak til forholdet er ikke kjent. Dersom forholdet forblir uendret, foreligger det økt risiko for fuktbelastning i veggkonstruksjonen og tilstøtende bygningsdeler.

Det registreres riss og sprekker i flisfuger.

Forholdene gir usikkerhet knyttet til utførelse og tetthet i dusjsone. Det anbefales å gjennomføre nærmere undersøkelser utført av murer/flislegger for å kartlegge årsak og omfang, herunder kontroll av underlag, flisfeste og tettesjikt. Inntil videre bør vannbelastning på veggflater begrenses, for eksempel ved etablering av dusjkabinett som midlertidig risikoreduserende tiltak.

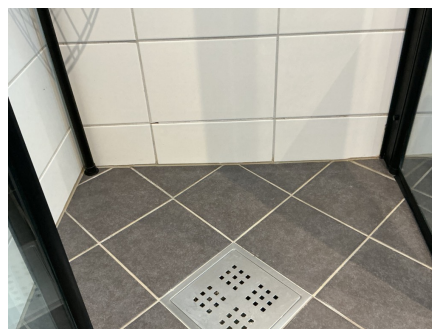
Avvik på flisfuger er registrert i nedre del i dusjsone.

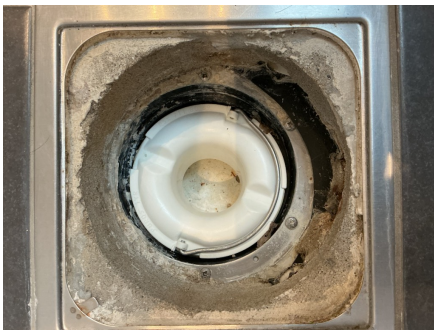
Det vises til registrerte avvik på veggoverflater i dusjsonen, med riss, sprekker i flisfuger og tegn til bom i fliser. Forholdene gir usikkerhet knyttet til funksjon og tetthet i membran og tettesjikt i våtsonen. Dersom forholdet forblir uendret, foreligger det økt risiko for fuktbelastning i tilstøtende konstruksjoner.

Forholdene gir behov for nærmere avklaring av tetthet og utførelse i våtsonen. Det anbefales å gjennomføre videre undersøkelser utført av murer/flislegger for å kartlegge membran, tettesjikt og sammenhengen med registrerte overflateavvik. Inntil videre bør vannbelastning begrenses, eksemplvis ved etablering av dusjkabinett som midlertidig risikoreducerende tiltak.

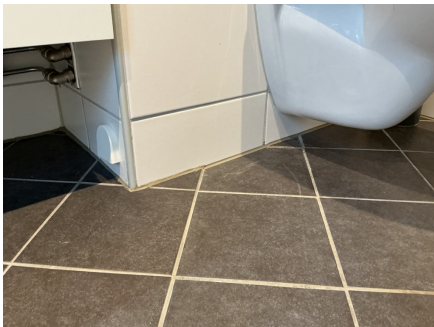
Det er etablert forskriftsmessig avrenning fra kasse med toalettsisterne og samlestocker for rør-i-rør.

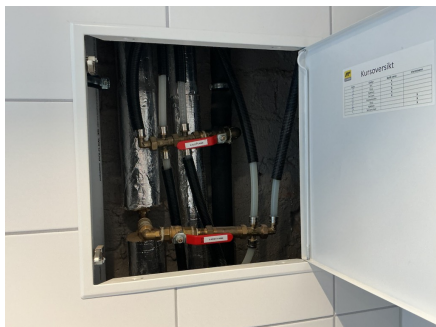
Det er ikke montert vannstoppeventil med fuktsensor i kjøkkeninnredning. Forholdet gir økt risiko for vannskade ved lekkasje fra rørinstallasjoner. Dersom forholdet forblir uendret, foreligger det økt risiko for skadeutvikling på kjøkkeninnredning og tilstøtende konstruksjoner.

Samlestokker for rør-i-rør og stoppekraner er plassert i kasse på bad.

Forholdet gir redusert sikkerhet mot vannskader. Det anbefales å montere automatisk vannstoppeventil med fuktsensor i kjøkkeninnredningen for å redusere risiko ved lekkasje.

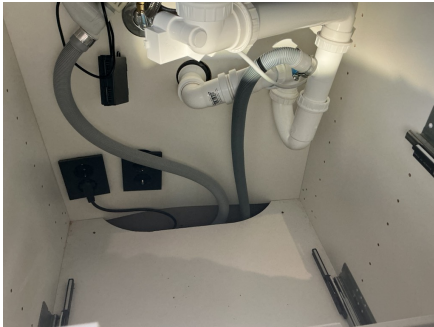
Leiligheten har synlige avløpsrør i plast.

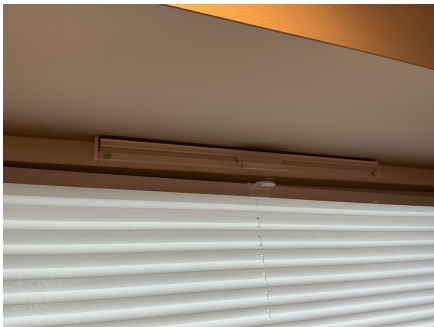
Naturlig tilluft med spalventiler over vinduer.

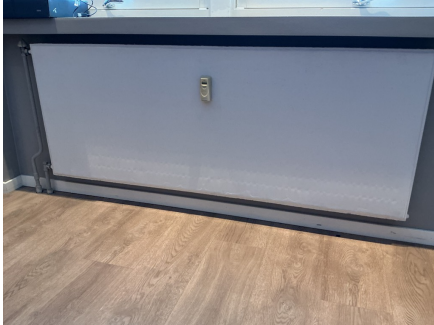
Radiatorer med tilhørende røropplegg har en alder som tilsier at anbefalt brukstid er passert. Forholdet gir usikker restlevetid. Dersom forholdet forblir uendret, foreligger det økt risiko for funksjonssvikt og behov for utbedringer over tid.

Leiligheten er oppvarmet med radiatorer.

Det er ikke behov for umiddelbare tiltak så lenge anlegget fungerer tilfredsstillende. Videre vedlikehold og eventuelle utbedringer bør påregnes over tid. Normalt vil slike kostnader tilfalle aksjelaget, men om dette er tilfelle for denne bygningsdelen er ikke avklart i denne rapporten.

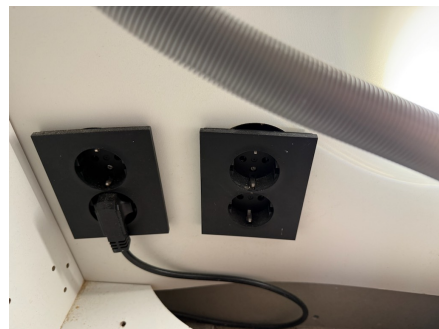
Ja Det er registrert løs stikkontakt under kjøkkenvask. Kursoversikt i sikringsskap er ikke oppdatert. Det er ikke fremlagt samsvarserklæring for arbeider utført på det elektriske anlegget etter 1999. Dersom forholdet forblir uendret, foreligger det økt risiko for redusert elsikkerhet og ukjente avvik i det elektriske anlegget. Forholdene gir usikkerhet knyttet til utførelse, dokumentasjon og sikkerhet i det elektriske anlegget. Det anbefales å gjennomføre en utvidet el-kontroll utført av registrert elektroinstallatør for å kartlegge tilstand, avdekke eventuelle øvrige avvik og sikre nødvendig dokumentasjon.
