Fritidsbolig  
Flesjedalen 40  
3854 Nissedal

Utført av:  
Takstmann  
**Kenneth Sørø Olsen**  
Dato: 21/05/2025

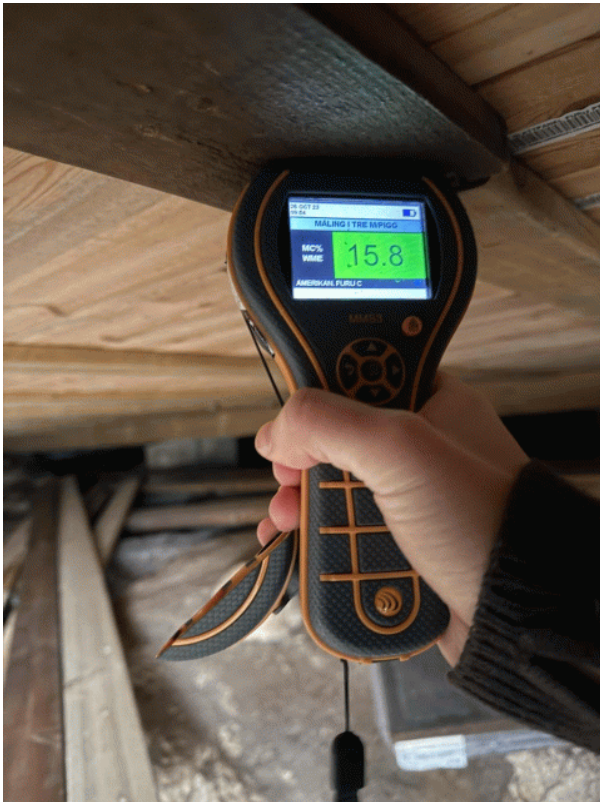
Fritidsboligen er fundamentert på søyler direkte mot terreng, med åpent stubbeloft og en fri høyde på ca. 0,5 meter mellom terreng og bjelkelag. Det ble foretatt fuktmåling i stubbeloftet ved befaring, hvor det ble avdekket fuktverdier i øvre sjiktet av hva som er akseptable fuktverdier (15.8 vekt%).

TG2 vurderes grunnet fuktverdier i øvre sjiktet av hva som er akseptable fuktverdier og vannansamlinger under terrassen.

Drenering er ikke etablert da det ikke er kjeller, men det anbefales alltid tiltak slik at vann ledes bort fra konstruksjon. Det anbefales bruk av vannavvisende masser, eventuelt etablering av åpne drensrenner, for å hindre at overvann påvirker konstruksjonens levetid og fukttekniske egenskaper negativt.

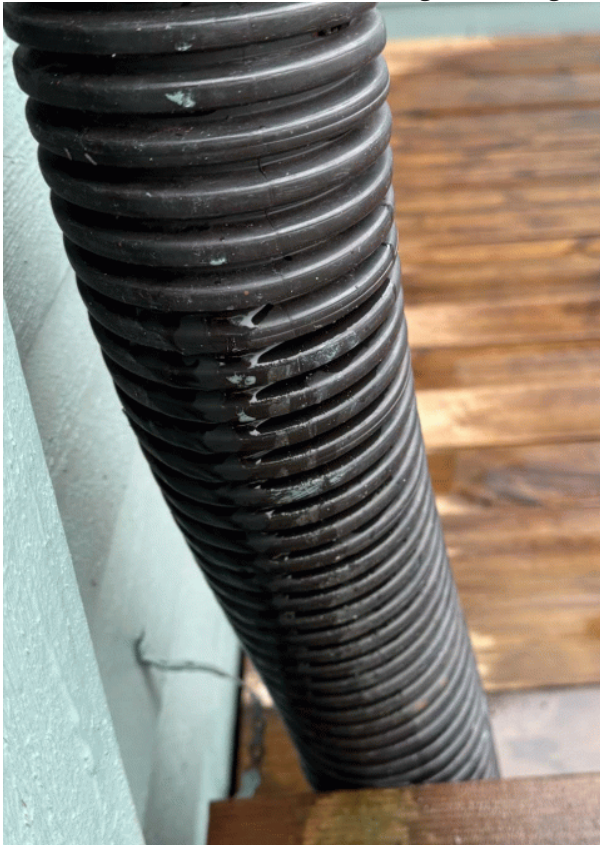
Taket er tekket med takshingel og fremstår i normalt god stand, fra bakkeplan. Det ble ikke avdekket skader eller svekkelser ved shingelen som kan ha negativ innvirkning på bygningen, foruten gjennomslag av spiker i undertak. Dette kan medføre frostspreng på vinteren og bør påregnes utbedringer. Det ble også avdekket soppdannelser enkelte steder på undertak.

Takrenner og nedløp fremstår i god stand, men det er registrert lekkasje i enkelte drensrør. Det anbefales inspeksjon og nødvendig utbedring av drensrør for å hindre fuktskader.

TG2 vurderes grunnet gjennomslag av spiker, soppdannelse enkelte steder i undertaket og lekkasje fra enkelte drensrør.

**Merknader:** Det anbefales montering av snøfangere for å unngå skade hvor personer og husdyr kan ferdes.

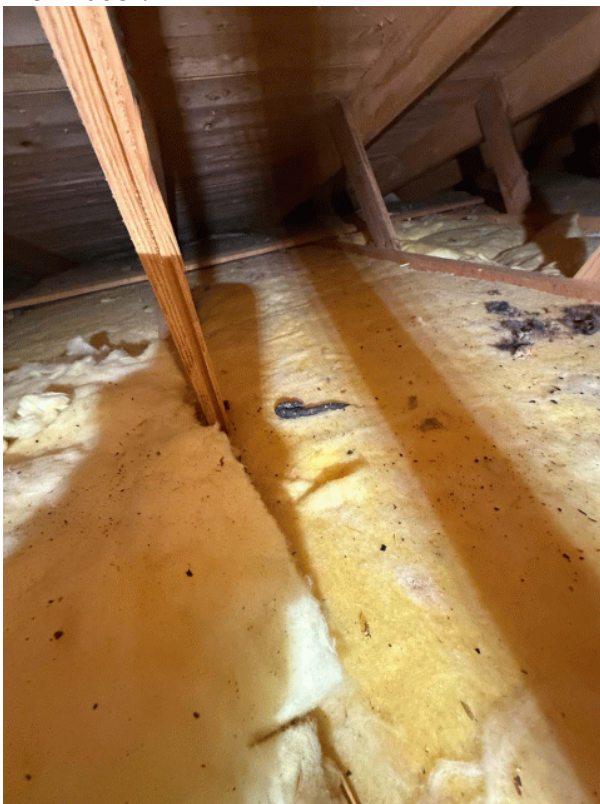
Ved inspeksjon av loft ble det avdekket flere kadavre etter smånagere samt ekskrementer som indikerer aktivitet fra et større rovdyr, muligens mink eller lignende. Tegnene tilsier at loftet har vært, eller er, tilgjengelig for skadedyr. Årsaken kan være utilstrekkelig tetting mot utvendig terreng, utildekkede åpninger eller svakheter i bygningskroppen. Det anbefales å utføre en grundig gjennomgang av byggets tetthet, lukke eventuelle åpninger, samt vurdere skadedyrkontroll og sanering for å hindre videre skader og luktproblematikk.

TG3 vurderes grunnet funn av smånagerkadavre, ekskrementer fra større rovdyr og manglende ventilering.

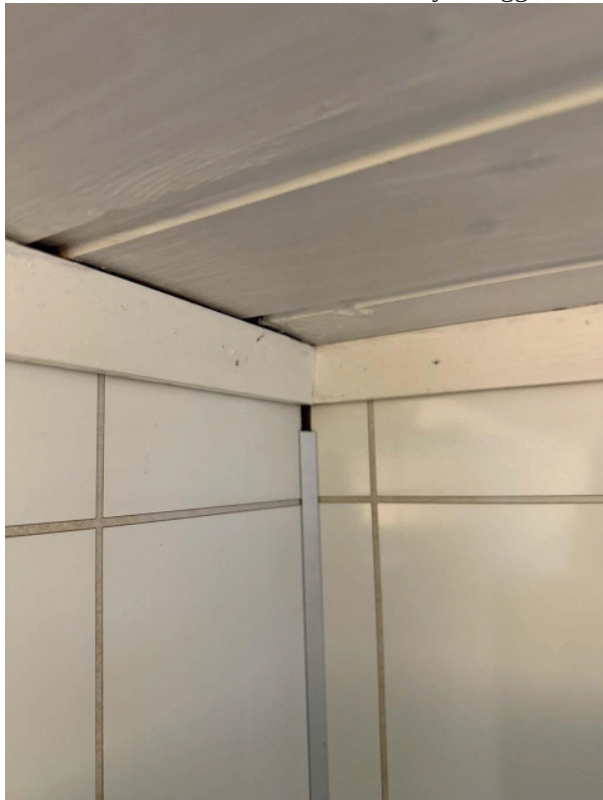
Fall på gulv ble kontrollert med laser og det registreres 3mm fall over en lengde på 1,6m ut fra dørterskel mot sluk. Viktig å merke seg at det er krav til 16mm fall over denne lengden, evt. tilstrekkelig oppkant rundt hele badet og 17mm fall 0,8m rundt sluk. Overflatene for øvrig fremstår i normalt god stand, uten tegn til skader.

Hjørnelister i våtsone er ikke tilstrekkelig festet, noe som utgjør brudd på tettesjiktet og kan føre til skjulte fuktskader.

Tettedetaljer under våtromsplatene i våtsone er usikker. Fare for fukt i konstruksjon. Tettedetaljer bør fornyes.

TG3 vurderes grunnet ukjent alder på vinylbelegg, ikke tilstrekkelig sveiseskjøt i innvendige hjørner på belegget, ingen synlig belegg under klemring og brudd på tettesjiktet i våtsone.

Tiltak anbefales i form av demontering, kontroll for eventuelle skader og korrekt remontering med nødvendig tetting.

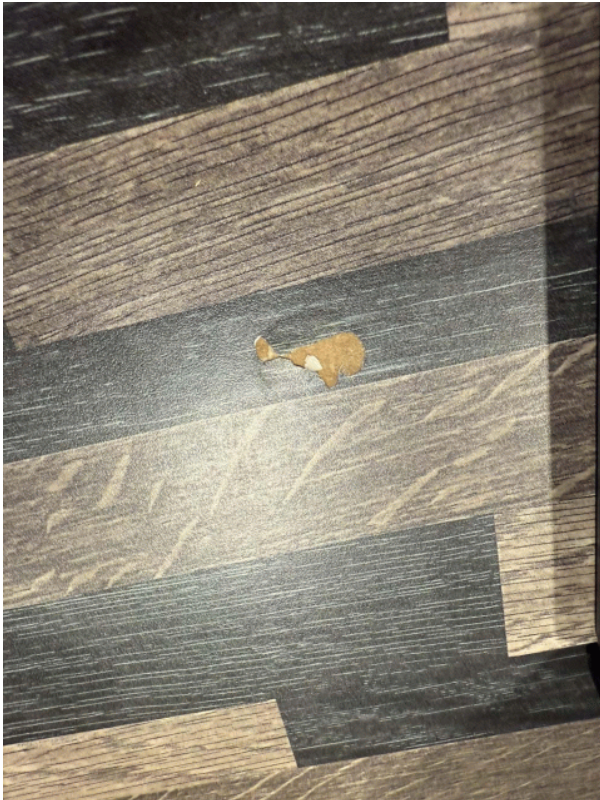
Innredningen fremstår i god stand. Det ble ikke avdekket mekaniske skader eller slitasje av betydning, foruten et sår i benkeplaten. Det registreres normalt vanntrykk og god avrenning fra vannkran. Det bemerkes manglende lekkasjesikring.

TG2 vurderes grunnet sår i benkeplate og manglende lekkasjesikring.
