# Tilstandsrapport

Enebolig

Bruksvegen 2, 2260 KIRKENÆR

Rapportdato: 12.10.2025

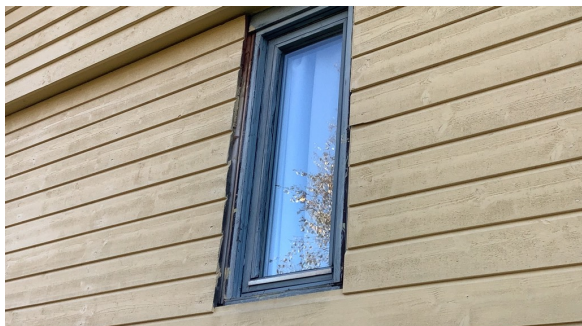
Det mangler vindusomramming og vannbrett på baderomsvindu.

Ventilering kan etableres ved å demontere nederste kledningsbord og montere en lekt som er 5 mm smalere enn øvrige lekter.  
Vindusomramming må monteres.

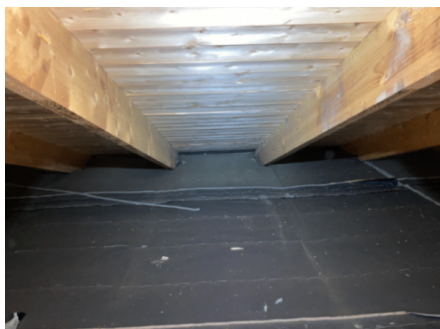
Smal luftespalte fra takfot.

Følg med på forholdet ved forskjellige klimatiske forhold. Hvis kondensering oppdages bør luftespalter utvides, og det bør monteres ventiler i gavlspisser. Dagens forhåndsaksepterte løsning er minimum 50 mm luftespalter.

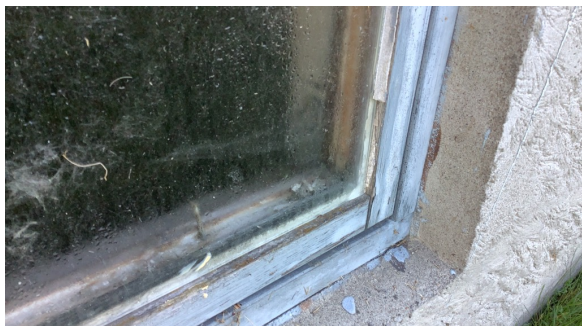
Eksempel på værslitt kjellervindu.

Kjellervinduer bør vedlikeholdes.

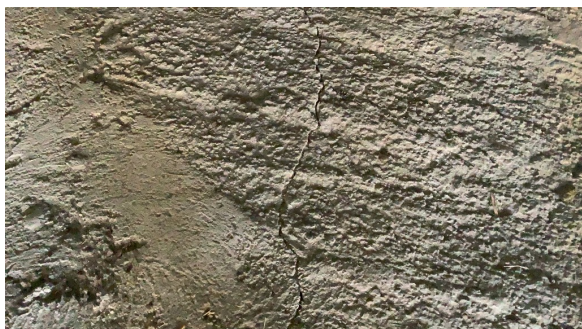
Det er sprekkdannelser i betonggulv og murvegger.  
Vippeport er tung å betjene.

Sprekk i betonggulv.

Sprekkdannelser bør forsegles og følges med på.  
Vippeport må justeres eller skiftes ut.

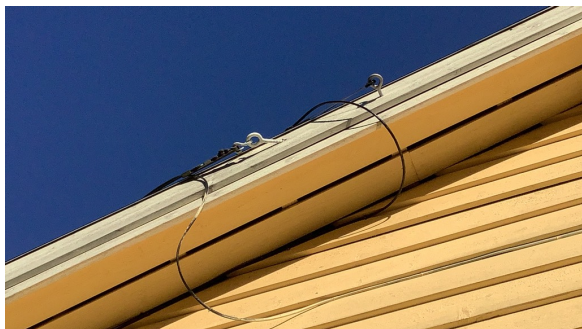
Forankring for kabler holder på å løsne.

Luftstrekt kabel må løsnes, og forankring må festes bedre.

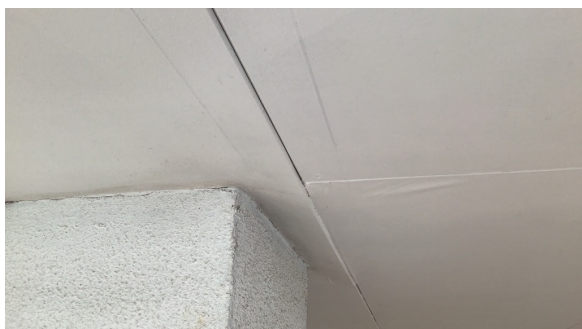
Skadet og skjev himling inntil pipe.

Himling må rettes opp og kles for å fjerne avviket.

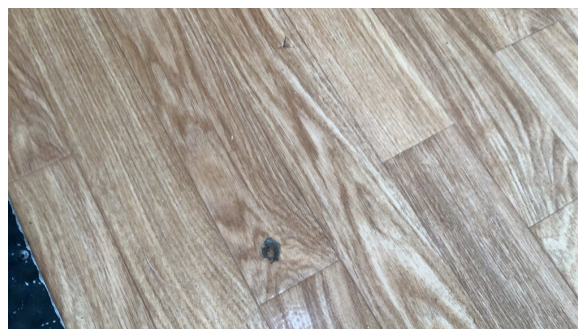
Eksempel på skader i gulvbelegg.

Gulvbelegg kan trolig utbedres tilfredsstillende lokalt med reparasjonsvoks eller lokal utskifting hvis tilsvarende belegg kan fremskaffes.

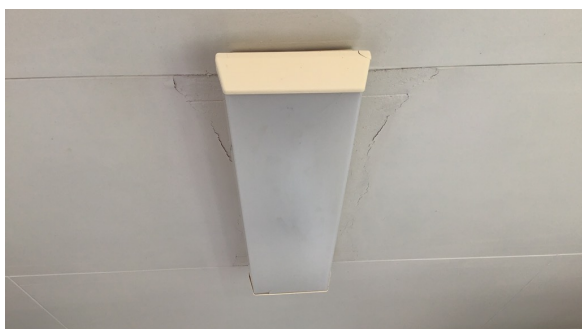
Folieslipp i himling.

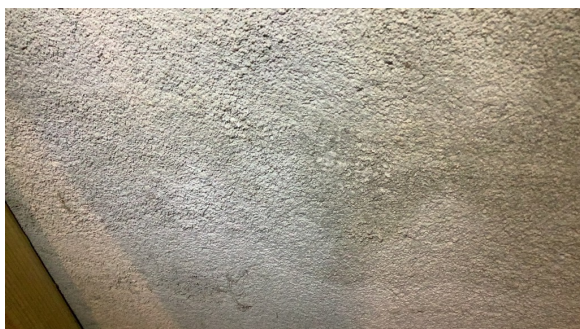
- Det er påvist indikasjoner på noe fuktgjennomtrenging inn i kjellermur.

Bildet viser saltutslag på åpen murvegg.

- Det påviste fuktnivå gir grunn til å overvåke konstruksjonen jevnlig for å se utvikling over tid, og eventuelt foreta tiltak for å unngå fuktskader.

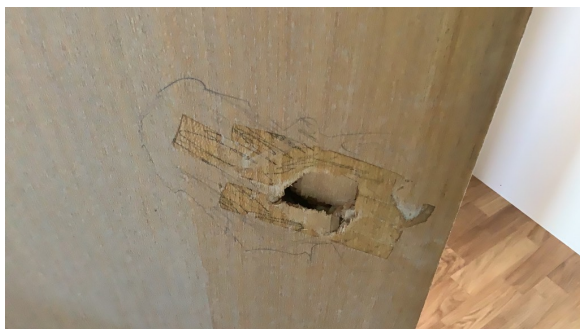
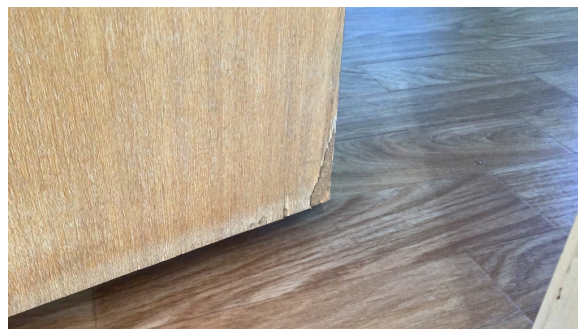
- Enkelte av innvendige dører har betydelige skader

Skadet dørblad.

- Det er påregnelig med utskiftning av flere innvendige dører.

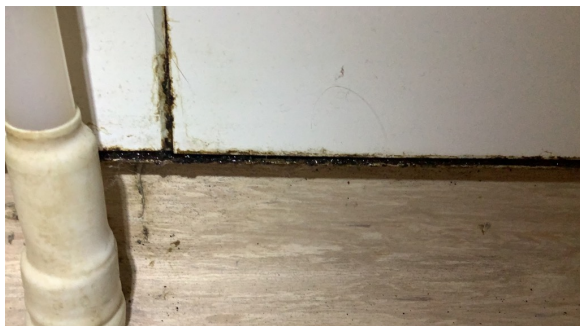
Det ligger vann på sokkellist bak servant, og det er ukjent hvor vannet kommer fra. Flere baderomsplater er våte i nedkant, og har svellet. Ved fuktindikasjon er det tydelig fuktutslag i nedre del av veggplater.

Fuktskadet baderomsplate.

Baderomsplater med fuktskader må skiftes ut, og eventuell fukt i vegg må tørke.

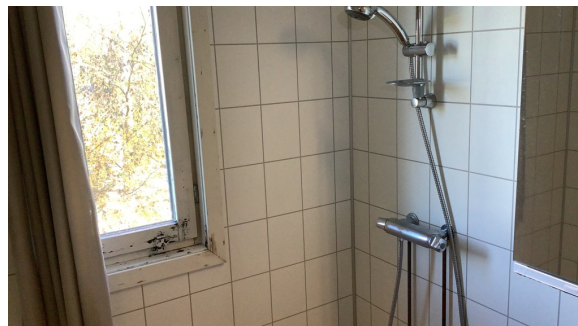
Vindu er plassert i den definerte våtsonen.

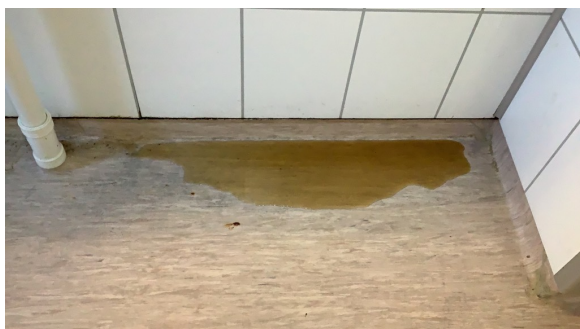
Lekkasjevann har ikke en naturlig vei til sluket, og det har samlet seg i hjørnet ved rørsjakt. Vannet vil renne til sluk før det renner ut fra rommet og fører til skader.

Det ligger vann i gulvet.

Da badet renoveres bør det etableres fall til sluk på hele gulvet.

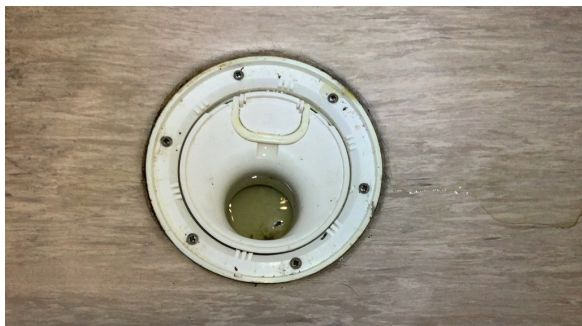
Plastsluk, og vinylbelegg er synlig ført under slukets klemring.

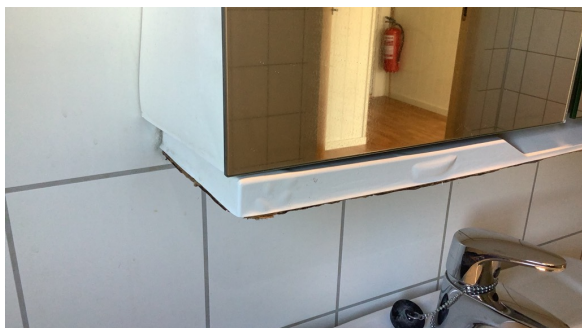
Speilskap er svellskadet.

Speilskap må skiftes ut for å fjerne avviket.

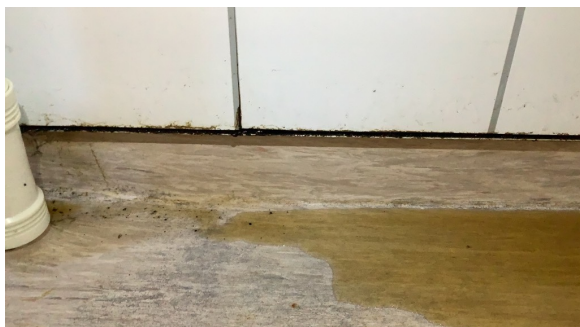
Det er synlige fuktskader i nedre kant av baderomsplater, og det er tydelige fuktutslag i nedre del av vegg.

Baderomsplater med fuktskader.

Baderomsplater med fuktskader må skiftes ut, og det må undersøkes om vannet kommer fra dusjing eller fra en skjult lekkasje i vegg.

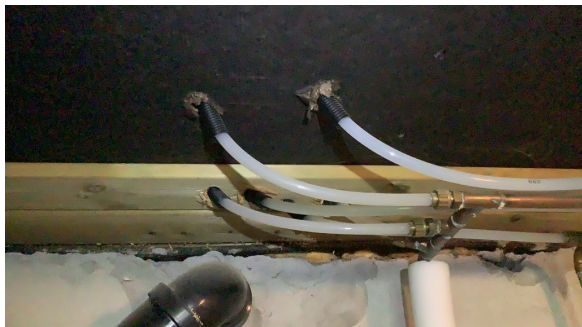
- Det er påvist at eventuelt lekkasjevann fra rør i rør system ikke ledes til sluk eller annen kompenserende løsning.
- Mer enn halvparten av forventet brukstid er passert på innvendige vannledninger.
- Det mangler tettemuffer i enden av varerør på rør-i-rør-system.

Lekkasjevann fra rør i rør system ledes til rom i kjeller uten sluk.

- Det bør foretas tiltak på anlegget som sikrer bedre løsning på eventuelt lekkasjevann fra rør i rør system.

Dette kan være ved å montere lekkasjesikring under varerør i kjeller.

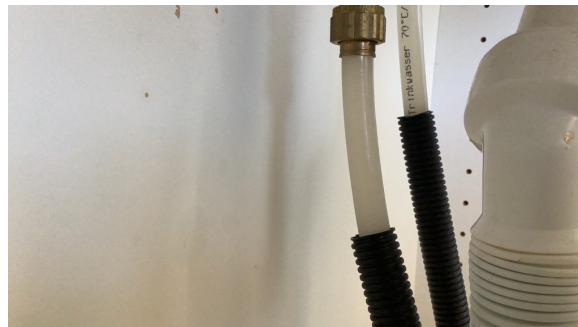
Det mangler tettemuffer i enden av varerør på kjøkken.

- Det må monteres tettemuffer i enden av varerørene.
- I forbindelse med oppgradering av våtrom vil det være naturlig med utskiftning av rør.

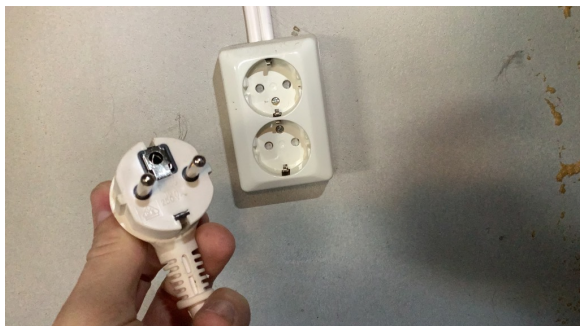
Utilfredsstillende el-tilkobling iht. gjeldende forskrift.

- Det bør etableres tilfredsstillende el-tilkobling etter gjeldende forskrift.
- Det bør etableres tilfredsstillende avrenning eller lekkasjesikring ved varmtvannstank.

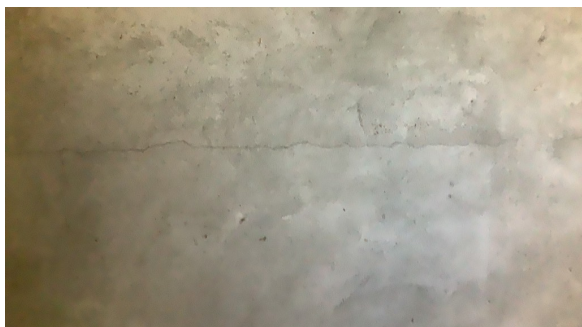
- Det er registrert horisontalriss som er symptom på jordtrykk.
- Det er registrert skråriss som er symptom på setninger.
- Grunnmuren har sprekkdannelser.

Eksempel på innvendig horisontalriss.

Utvendig forsegling av riss og sprekker for å forhindre frostspreng, og følg med på eventuell utvikling.

Hvis utvikling oppdages må det gjøres tiltak for å stabilisere grunnmuren.

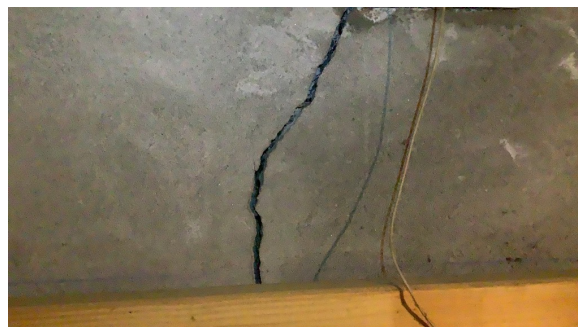
Eksempel på innvendig sprekkdannelse.

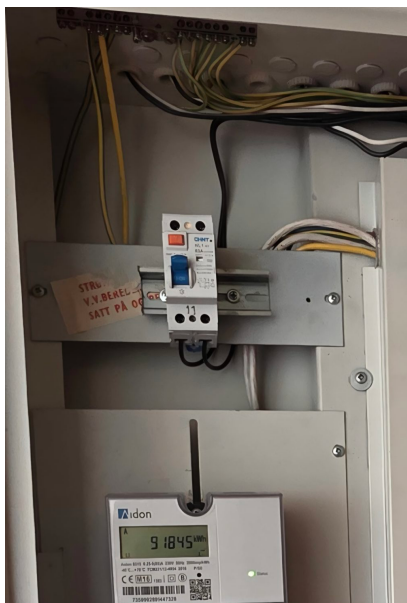
Mangler kapsling.

Bilde 1 Manglernkapsling på jordfeilbryter.

Fordelingen det er tatt bilde av og laget bildekommentar for spesifikt, mangler deksler og/eller deksel er mangelfullt / ikke dekkende i forhold til regelverket.

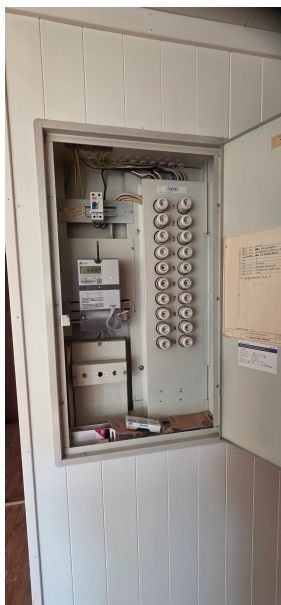
**ID 1433378 - [C] Tavle.**

**Bilde 1** Skrusikringer fra 1979

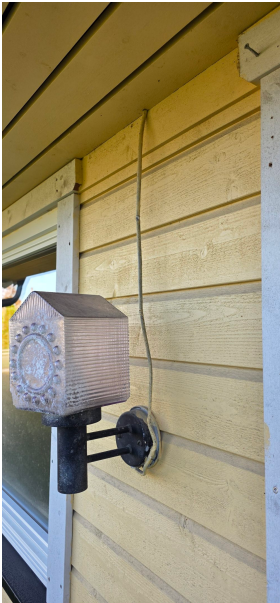
Kabel er ikke festet.

Bilde 1 Løs kabel. Bør festes.

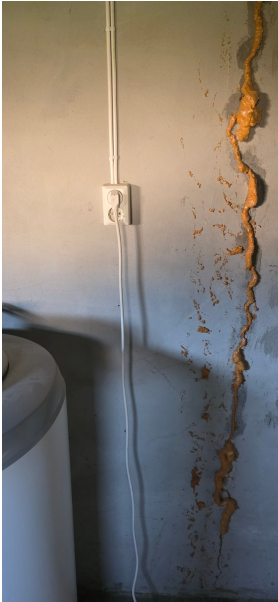
Det er byttet stikk og brytere i bolig. Antageligvis ved bytte av veggplater og bytte kjøkken. Dette kan sees på som vedlikehold, men tror nok at bereder er flyttet fra kjøkkenskap til kjeller samtidig. Det er nyere opplegg som da krever dokumentasjon.

**Bilde 1** Nyere installasjon bereder. Stikk burde byttes til rundstift. Det er et krav hvis installasjon er utført etter 2010

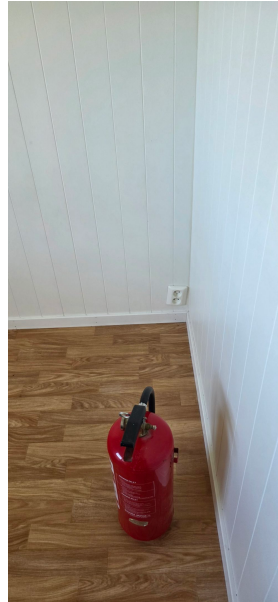
**Bilde 2** Stikk byttet. De henger skakk flere plasser. Bør etterskrus og rettes opp.

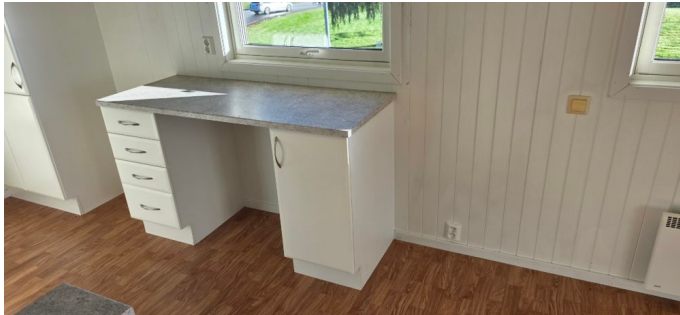
Stikk jordet og ujordet er for nær hverandre kan medføre berøringsfare.

**Bilde 1** Stikk over benk et jordet og stikk gulv ujordet. Ujordet stikk vil nok være naturlig å bruke til kjøleskap.
