# Tilstandsrapport

Rekkehus

Stølsvegen 53 B, 5260 INDRE ARNA

Befaringsdato: 18.09.2025

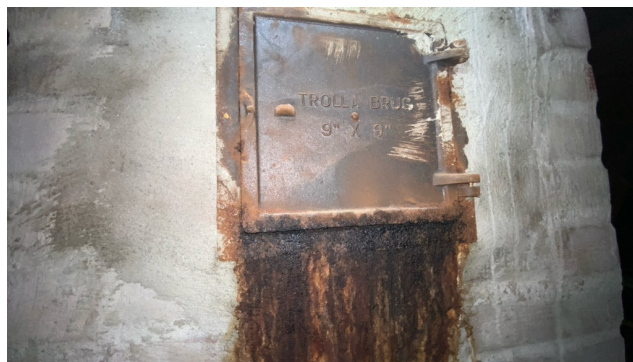
Feieluke i loft er skadet. Skruen til låsebolten er knekt.

Det er ikke behov for umiddelbare tiltak, men tidspunkt for foring av skorstein nærmer seg.

Feieluke i loft må utbedres eller skiftes.

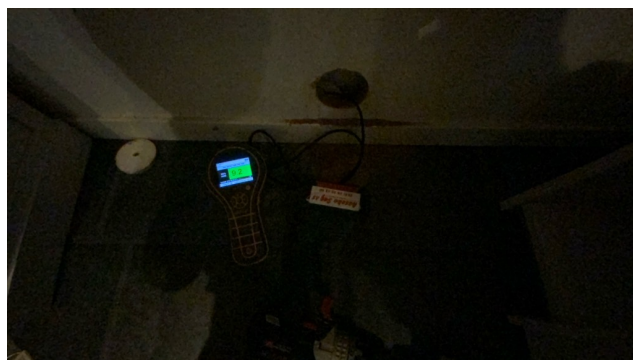
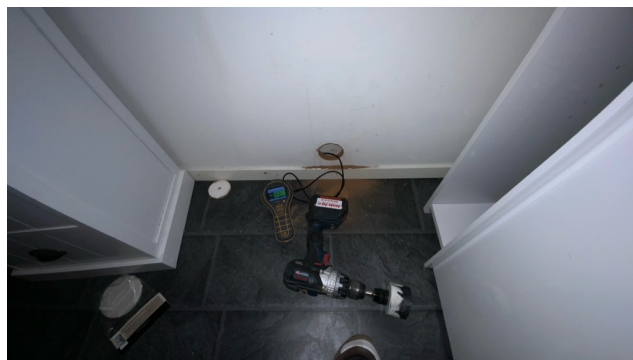
## **TG 1** Rom Under Terreng

Vaskerom, hobbyrom og bod ligger under terreng.

Det er boret hull i yttervegg i hobbyrom. Det ble ikke registrert unormale fuktverdier.

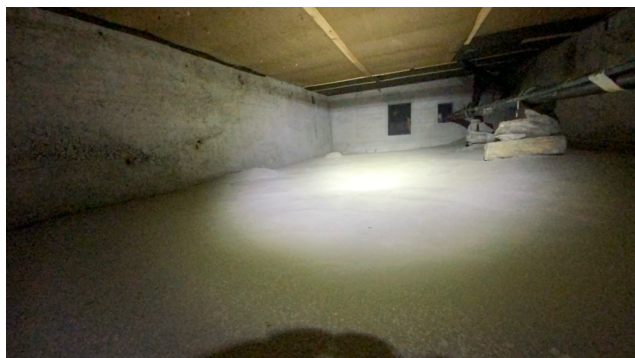
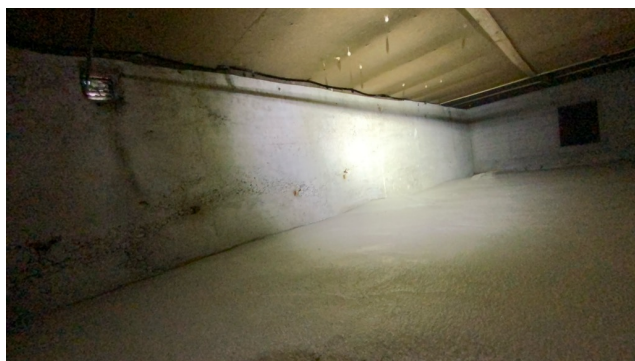
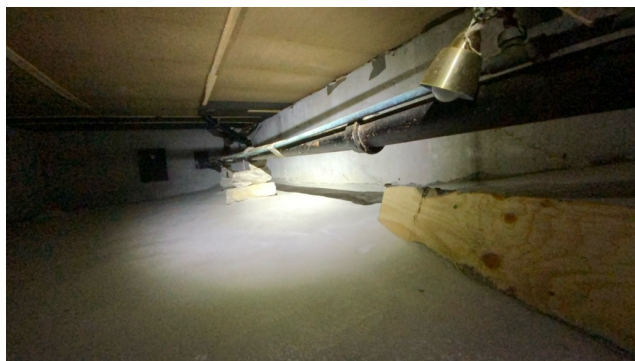
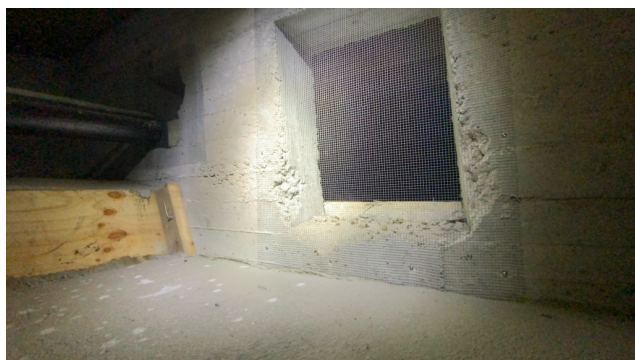
## **TG 2** Kryp Kjeller

Krypkjeller under trebjelkelag.  
Betonggulv mot grunn.

Det ble ikke registrert tegn til fukt eller fuktskader. Kryp kjeller er en risikokonstruksjon, med hensyn til fukt- og kondensproblemer.

Krypekjeller er en kjent risikokonstruksjon. Det må foretas regelmessige kontroller av krypkjeller.

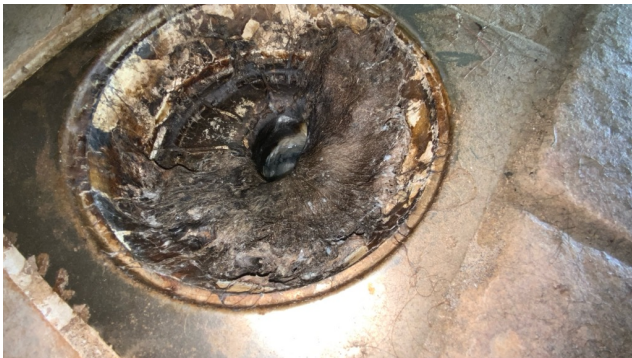
- Det er påvist at høydeforskjell fra topp slukrist til gulv/synlig topp membran ved dørterskel er mindre enn 25 mm.
- Det er påvist avvik i fallforhold til sluk i forhold til krav i forskrift på byggetidspunktet.

- Til tross for avviket i fall/høydeforskjell til sluk, vil gulvet fortsatt kunne lede vann mot sluket, men med redusert effektivitet. Dette kan potensielt øke risikoen for vannansamling i enkelte områder av badet.

Våtrommet fungerer med dette avviket.

Mer enn halvparten av forventet brukstid er oppbrukt for membranen.

Sluken må rengjøres regelmessig.

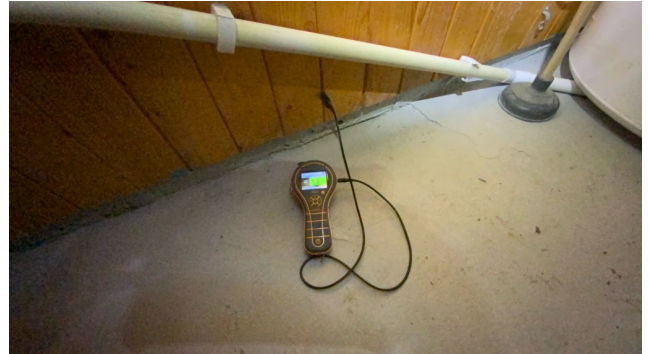
Vegger i dusjkrok er mot vaskerom og yttervegg. Våtrom og yttervegger bores det ikke hull i.

Utsatte steder er kontrollert med fuktindikator og med pigger i bunnsvill i vaskerom. Det ble ikke registrert unormale fuktverdier.

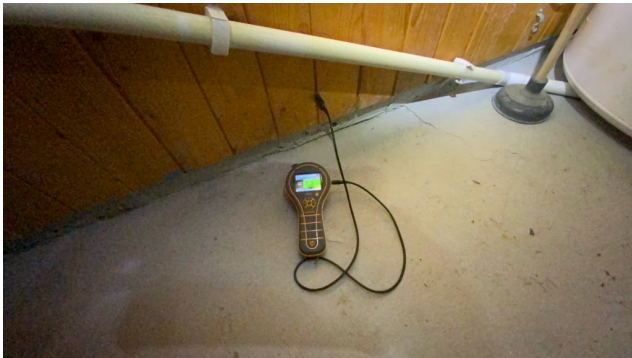
#### ! TG 1 Tilliggende konstruksjoner våtrom

Hulltaking er ikke foretatt. Vegger er mot bad og grunnmur. Våtrom og yttervegger bores det ikke hull i.  
Utsatte steder er kontrollert med fuktindikator. Det ble ikke registrert unormale fuktverdier.

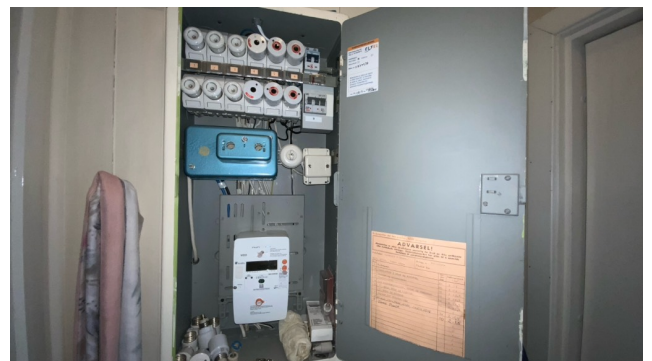
Eldre og opprinnelig el-anlegg. Nåværende eier har ikke eid boligen fra den var ny. Hva som er utført på el-anlegget av tidligere eiere er ikke kjent. Kostnader med kontroll anslås til ca kr 10 000,-. Kostnader ved retting av eventuelle feil som avdekkes er ikke vurdert.

## Kostnadsestimat: Under 10 000
