Tilstandsrapport

Boligbygg med flere boenheter

Ole Tobias Olsens gate 5, 8622 MO I RANA

Rapportdato: 05.05.2026

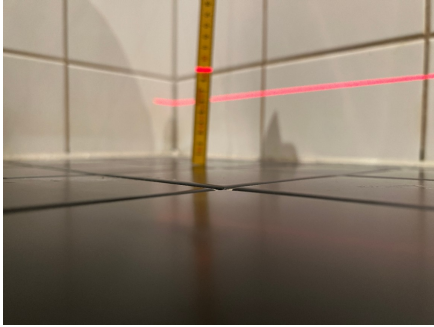
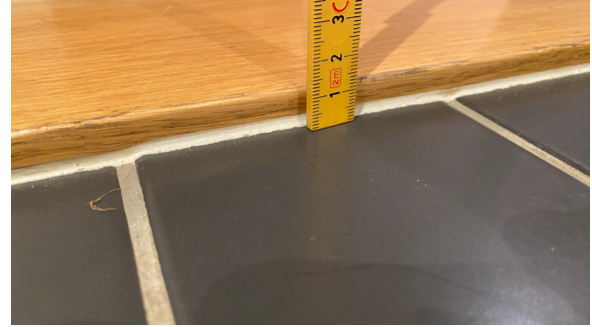
Gulvet er flislagt. Rommet har elektriske varmekabler. Høydeforskjell fra toppen av sluket til gulv ved dørterskelen er 35mm + terskel.

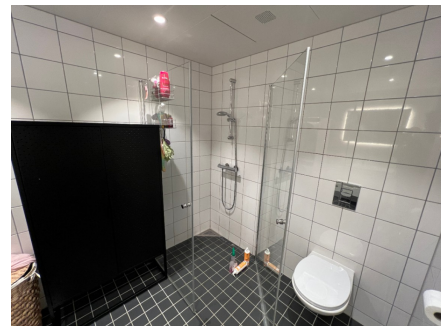
Rommet har innredning med slette fronter og nedfelt servant, høyskap, veggmontert toalett, dusjhjørne med dører og opplegg for vaskemaskin.

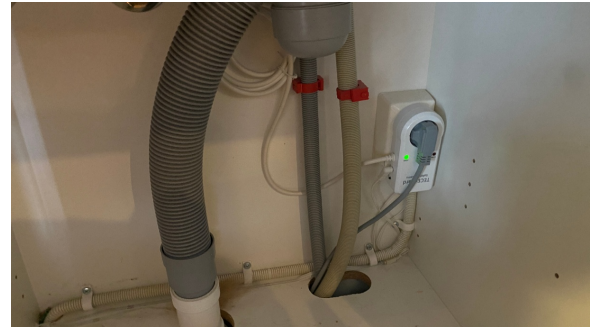
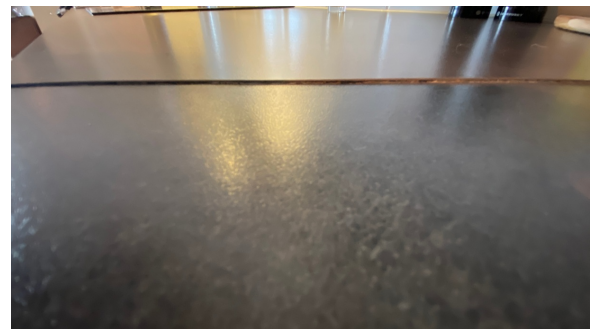
Skjøte på benkeplaten er ikke fagmessig utført og det er en liten høydeforskjell mellom platene i skjøten.

Benkeplaten fungerer med dette avvikt.

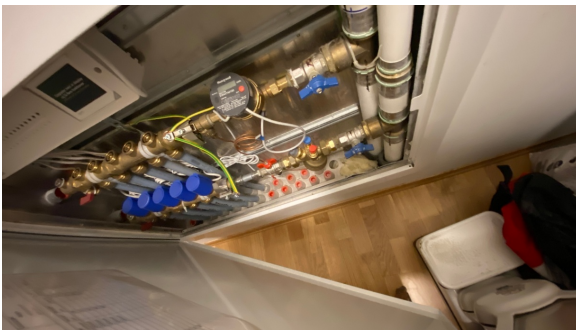
Oppvarming med vannbåren gulvvarme. Fordelerskap plassert i bod.
