# Tilstandsrapport

Enebolig

Dølisjøvegen 337, 2110 SLÅSTAD

Befaringsdato: 10.12.2025

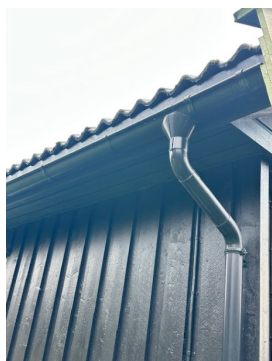
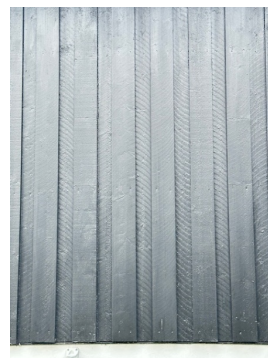
Forkantblekk, takrenner og nedløp i lakkert metall.

- Det er ikke krav om utbedring av snøfangere opp til dagens krav.

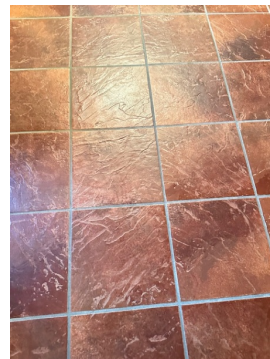
#### TG 2 Sluk, membran og tettesjikt

- Overvåk tilstanden jevnlig. For å få tilstandsgrad 0 eller 1 må slukløsningen skiftes ut og sannsynligvis må også membransjiktet skiftes/utbedres. Det er imidlertid vanskelig å si noe om tidspunktet for når dette er nødvendig.

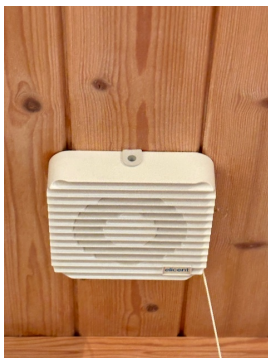
### ! TG IU Tilliggende konstruksjoner våtrom

Det er brukt fuktsøker på gulv og vegger, det er ikke målt unormal fukt.

Ved andre fuktundersøkelser enn hulltaking, er det ikke påvist fukt.

- TGIU gitt ut ifra manglende mulighet for hulltaking.

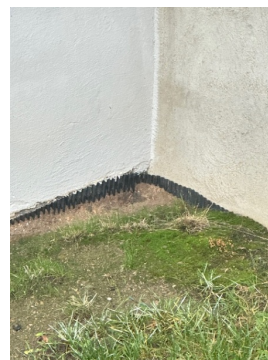
## TG 2 Grunnmur og fundamenter

Betongfundament og grunnmur av lettklinkerblokker som innvendig og utvendig er pusset på gammel del. Ellers er boligen fundamentert på isolert ringmur med støpt plate på mark.

- Grunnmuren har sprekkdannelser.

Utfør en lokal utbedring

**Kostnadsestimat: Under 20 000**
