# Tilstandsrapport

Tomannsbolig

Maistanga 16 B, 3770 KRAGERØ

Befaringsdato: 06.03.2026

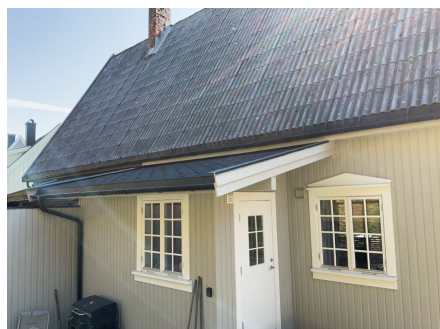
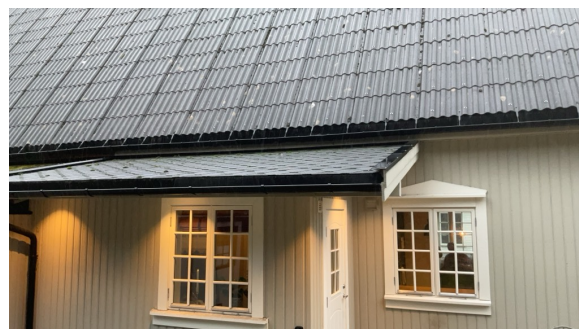
Eternittplater kan inneholde asbest. Denne ev. asbesten utgjør ingen risiko så lenge den er bundet i platene. Det er spesielle regler for riving og deponering av asbestholdige materialer.

- Overvåk tilstanden jevnlig. For å få tilstandsgrad 0 eller 1 må tekingen skiftes ut, men tidspunktet for når dette er nødvendig er vanskelig å si noe om.

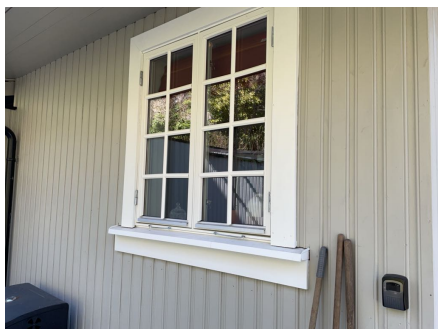
## Vinduer - 2

- Det er avvik:

På eldre vinduer må det påregnes vedlikehold, samt at enkelte kanskje må skiftes.

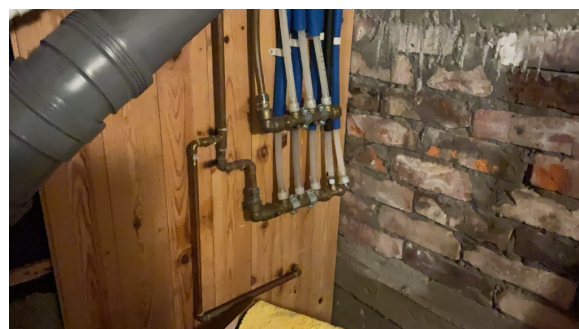
#### TG 2 Avløpsrør

Eldre avløpsrør av støpejern er ofte utsatt for groing og rust.

Det er ikke behov for tiltak, da anlegget fungerer i dag.

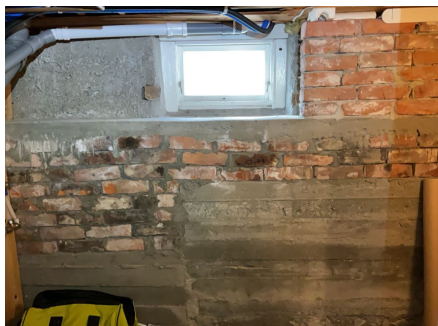
## TG 2 Forstøtningsmurer

- Det er påvist mindre sprekker og/eller skjevheter i muren.

Skjevheter og sprekker krever ingen umiddelbare tiltak. Ved en eventuell forverring kan det bli nødvendig med tiltak.
