Tilstandsrapport

Enebolig

Myrvegen 13, 4480 KVINESDAL

Befaringsdato: 27.01.2025

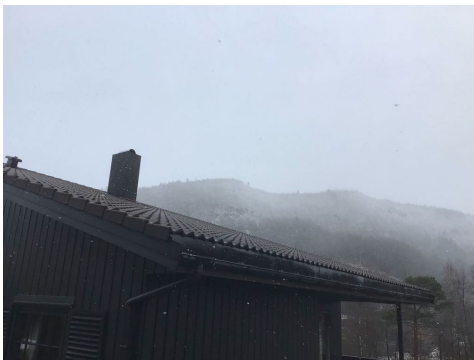
- Det mangler tilfredsstillende adkomst til pipe for feier.
- Takrenner har punktvis lekkasjer.

Lokal utbedring må utføres på takrenner som lekker

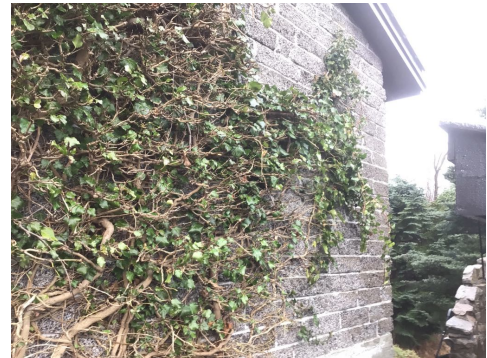
Leca vegg som ikke er pusset vil ha en fare for fuktinntrengning og frostsprengning.

Vegetasjon som går opp over veggen vil være et skade potensial og kan forårsake skader i konstruksjonen

Det bør gjøres tiltak på leca veggen med fuktsikring.

Det bør gjøres tiltak på vegetasjon som går opp etter leca veggen

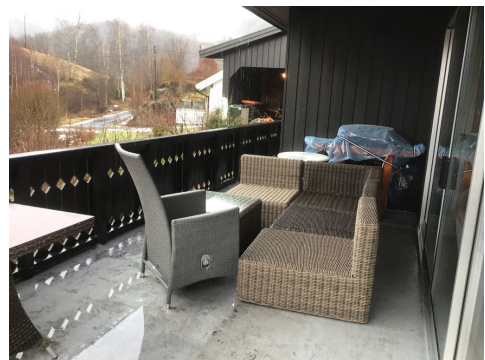
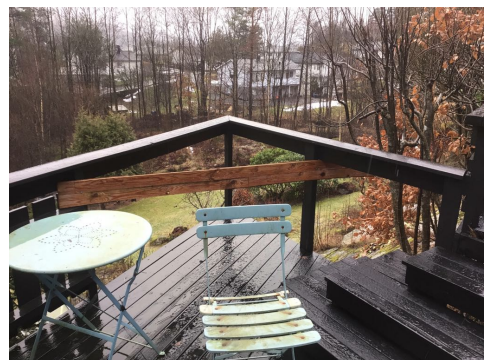
Mangler bord i rekkverk

Det må gjøres tiltak på rekkverks bord som mangler i rekkverk.

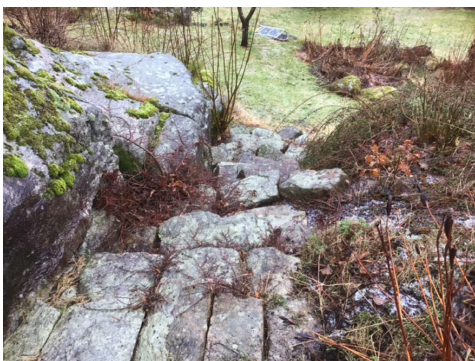
Konstruksjonene i natursteins trapper har omfattende skjevheter/sprekker og løse stein.

Trapp med sprekker og løse stein

De påviste skader må utbedres.

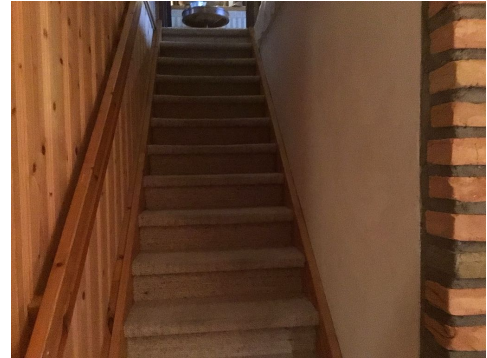
Mangler håndløper på en side av trappen

- Håndløper må monteres på vegg for å tilfredsstille krav på byggetidspunktet.

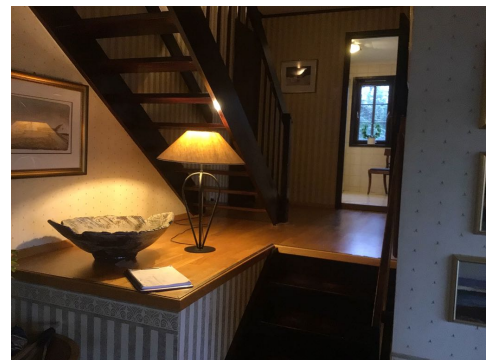
Mangler sikring/rekkverk på nivå under trapp

Det må gjøres tiltak med sikring av nivå mellom trappene

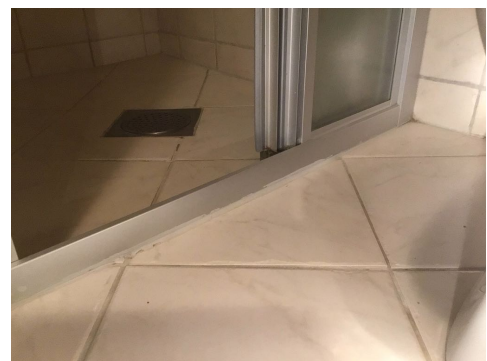
- Det er mulighet for at det kan forekomme vannlekkasje på våtrommet hvor vann ikke vil gå til sluk.

Oppkant inn til sluk

- Det bør etableres avrenning inn til sluk for hele våtrommet.

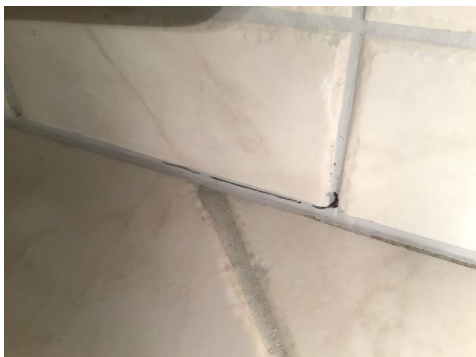
- Det er avvik:
Det er noe slipp/gliper i silikon fuger

Enkelte slipp i silikon fuger

- Tiltak:
Tiltak på utette fuger bør gjøres

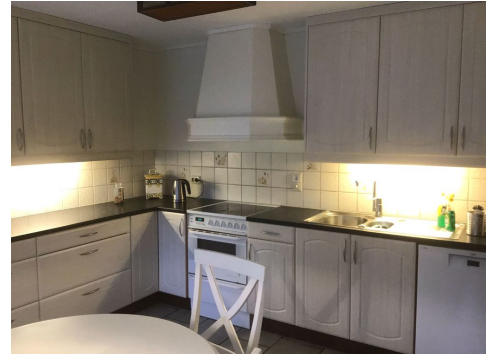
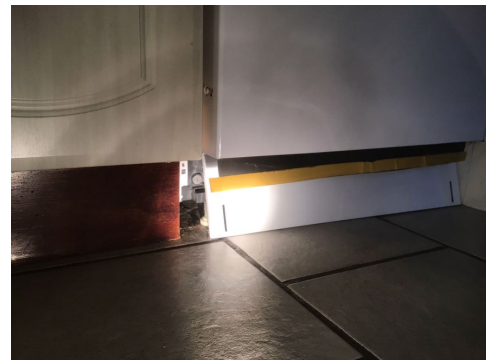
Løst deksel

Lokalt tiltak bør gjøres
