Myrvegen 13 - Hamrebakkene. 4480 KVINESDAL

Stor arkitekttegnet enebolig på fin tomt. Garasje, carport, drivhus og redskapsbod!

Befaringsdato: 27.01.2025 Rapportdato: 04.02.2025 Oppdragsnr.: 20755-1213 Referansenummer: ZG1536

Autorisert foretak: KE Takst AS

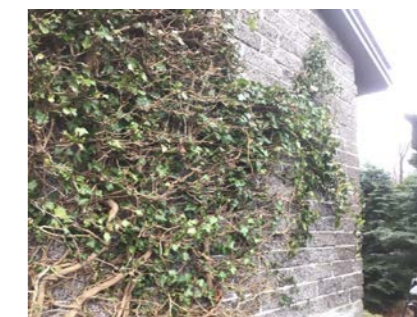
- Det finns ikke dreneringshull i nedre kant av utvendig forblending. Det er begrenset lufting i konstruksjonen. Leca vegg som ikke er pusset vil ha en fare for fuktinntrengning og frostsprengning. Vegetasjon som går opp over veggen vil være et skade potensial og kan forårsake skader i konstruksjonen
- Konsekvens/tiltak
- Lokal utbedring må utføres. Det bør gjøres tiltak på leca veggen med fuktsikring. Det bør gjøres tiltak på vegetasjon som går opp etter leca veggen

Det er begrenset lufting i konstruksjonen.
Leca vegg som ikke er pusset vil ha en fare for fuktinntrengning og frostsprengning.
Vegetasjon som går opp over veggen vil være et skade potensial og kan forårsake skader i konstruksjonen

Det bør gjøres tiltak på leca veggen med fuktsikring.

Det bør gjøres tiltak på vegetasjon som går opp etter leca veggen

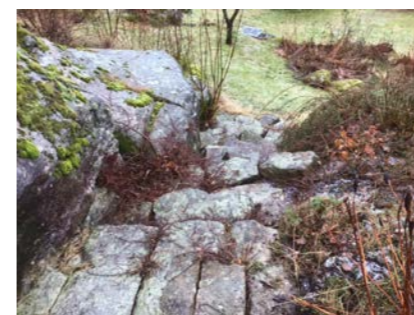
- Det er avvik:
- Konstruksjonene i natursteins trapper har omfattende skjevheter/sprekker og løse stein.
- Konsekvens/tiltak
- Tiltak:
- De påviste skader må utbedres.

Trapp med sprekker og løse stein

De påviste skader må utbedres.

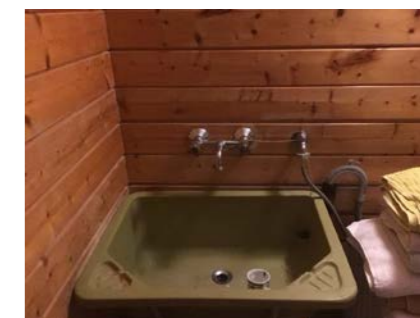
KJELLER > VASKEROM

Vaskerom :
Vaskerom med betonggulv, panelte vegger og malt betong tak.
Innredet med opplegg for vaskemaskin og utslagsvask
Det er plastsluk i gulv, ingen membran/tettesjikt etablert på gulvets overflater
Naturlig ventilering fra ventil montert i vegg.
Hulltaking utført i bod bak vask.
Ikke påvist unormale fuktverdier på kontrollert område. 8 vektprosent

- Det må gjøres tiltak for å lukke avviket.
- Uegnete materialer må fuktbeskyttes/utskiftes

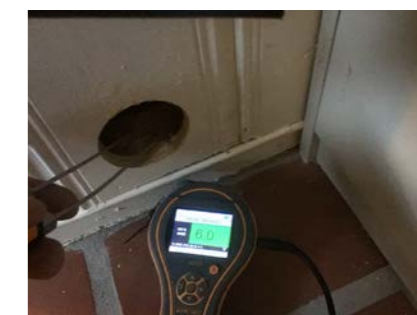
1 ETASJE > BAD

Bad 1 etg:
Det er fliser på vegger og gulv, malte himlingsplater i tak.
Det er montert baderomsinnredning med nedfelt vask, toalett og dusjkabinett.
Det er naturlig ventilasjon og elektrisk gulvvarme.
Plast sluk med ingen synlig membranløsning i sluken.
Hulltaking er ikke foretatt da det ikke er fysisk mulig pga tilliggende konstruksjoner, vegger ut. På baderommet er gjort fukt søk på baderommets våtsone.
Det er utført fukt søk med fuktindikator uten å påvise unormale forhold.

Våtrommet fungerer med dette avviket så lenge det brukes dusjkabinett. Fjernes dusjkabinettet så må gulvet bygges om med riktig fall til sluk i henhold til forskriftene.

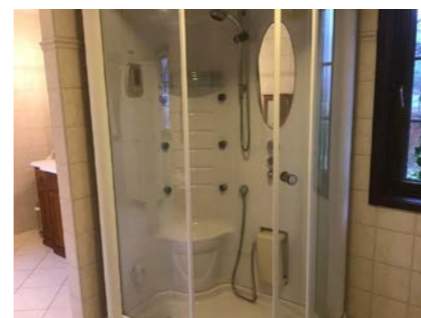
LOFT > BAD

Bad loft:
Bad har beleg på gulv, våtromstapet på vegger og malte himlingsplater i tak
Det er montert baderomsinnredning med nedfelt vask, toalett og dusjkabinett.
Oppvarming med panelovn, mekanisk ventilasjon montert i tak
Badet har plastsluk og synlig vinylbelegg under sluk mansjetten som tettesjikt.
Hulltaking utført i soverom bak dusj.
Ikke påvist unormale fuktverdier på kontrollert område, 8,1 vektprosent

Vær oppmerksom ved bruk. For å få tilstandsgrad 0 eller 1 må gulvet bygges om, for å få riktig fall til sluk. Det vil imidlertid sjelden være økonomisk rasjonelt som et enkeltstående tiltak. Ved en eventuell renovering, påse at badet bygges med riktig fall til sluk. Rommet har OK bruksverdi men man kan ikke gå god for løsninger ved evt lekkasje/vannspøl. Vurdere modernisering.

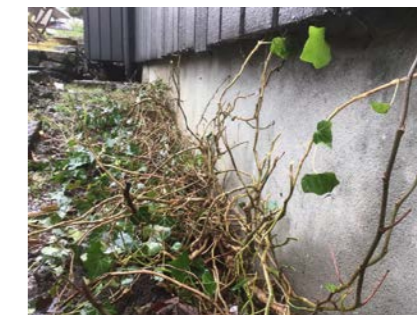
Murt grunnmur. Mindre stedvis riss i pussflate, men ingen vesentlige sprekker observert som tilsier svikt. Normalt oppsyn og vedlikehold.
