# Tilstandsrapport

Enebolig (våningshus)

Vestre Li 51 , 5685 UGGDAL

Befaringsdato: 03.12.2025

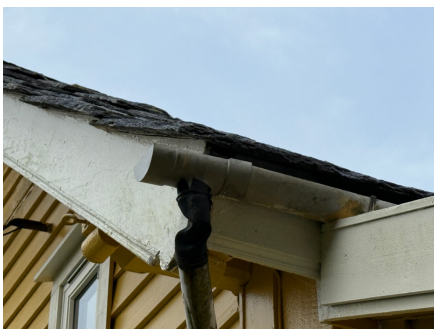
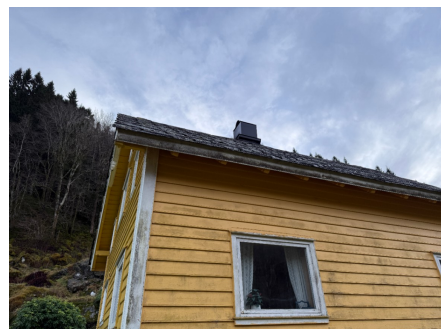
## TG 2 Veggkonstruksjon

Yttervegger av laftet plank. Utvendig kledd med liggende, enkeltfalset trekledning. Stående trekledning på tilbygg.

- Spredte råteskader i kledningen, med påfølgende vedlikeholdsbehov.
- Manglende musesperre, som medfører risiko for inntrenging av skadedyr.
- Manglende lufting bak kledning. Løsningen var vanlig da bygget ble oppført, men medfører økt risiko for fukt og råte i kledning samt bakenforliggende konstruksjoner.
- Dels kort avstand mellom terrasse/terreng og kledning. Over tid kan dette før til økt fuktopptrekk og skader på kledning.

- Det må påregnes vedlikehold og lokale reparasjoner.
- Det bør monteres musebånd.
- Lufting bør etableres ved framtidig utskifting av kledning. Det anbefales jevnlig tilsyn med dagens løsning. Skjulte forhold kan ikke utelukkes.
- Det anbefales å etablere tilstrekkelig avstand mellom terrasse/terreng og kledning, alternativt kan en benytte drenerende masser som minimerer vannsprut fra terreng som kan skade kledning.

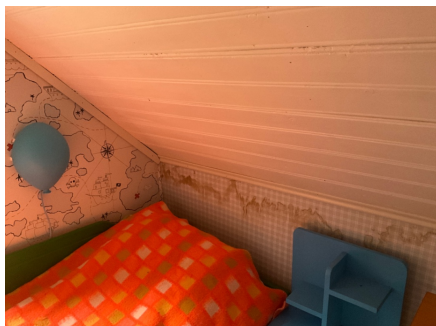
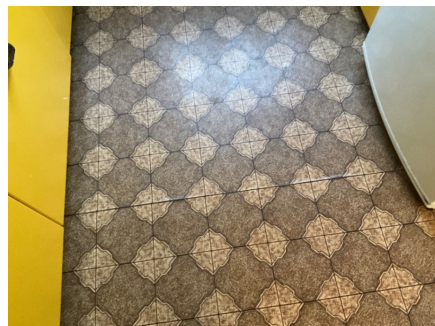
### TG 3 Etasjeskille/gulv mot grunn

- Målt høydeforskjell på over 20 mm innenfor en lengde på 2 meter. Tilstandsgrad 3 gis med bakgrunn i standardens krav til godkjente måleavvik.
- Mit/borebiller i trebjelkelag.

- For å få tilstandsgrad 0–1 må gulvet rettes opp, noe som krever nærmere undersøkelser; tiltaket lønner seg sjelden alene, men kan vurderes ved oppussing, og kostnadsestimatet gjelder kun selve utbedringen – justering av dører, nye overflater og eventuell forsterkning kommer i tillegg.
- Mit/borebiller bør behandles. Merk at estimat ikke gjelder behandling av mit grunnet gitt TG2 for dette punktet.

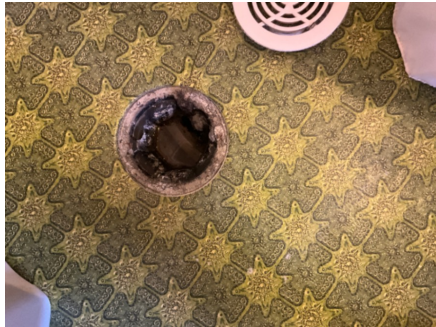
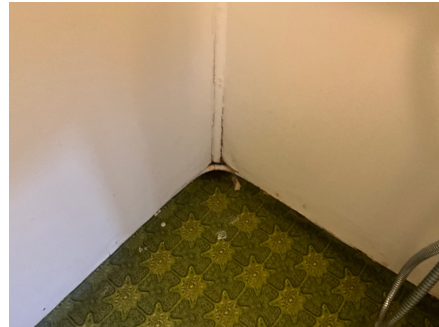
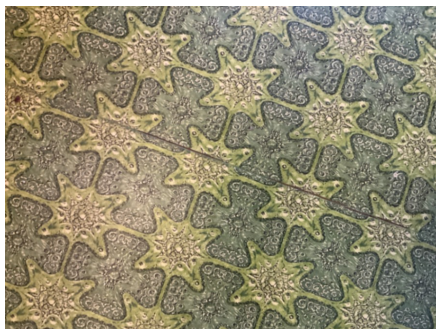
### TG 2 Tilliggende konstruksjoner våtrom

- Det er påvist andre avvik:
- Fuktskadede plater i våtsone som indikerer utettheter mot tilliggende konstruksjoner.

- Andre tiltak:
- Det må gjøre nærmere undersøkelser vedr. rehabilitering av våtrommet. Dersom det er skader i tilliggende konstruksjoner må det påregnes kostnader for utbedring.

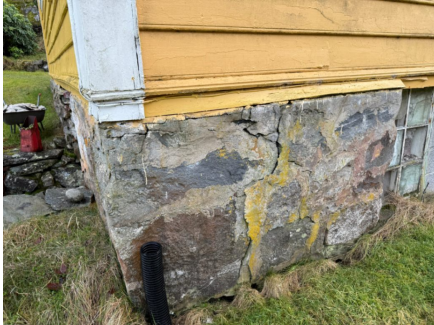
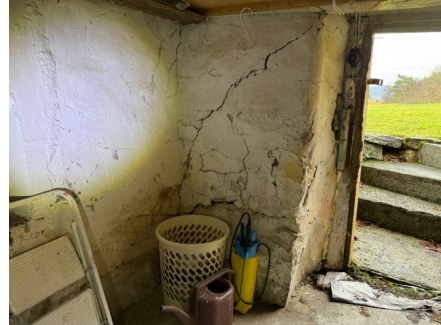
## Terrengforhold

- Det er påvist andre avvik:
- Det ble ikke observert knotteplast eller annen fuktsikring mot grunnmuren. For bygninger oppført i denne perioden er det vanlig at ytterveggene under terreng ikke er sikret etter dagens standard, og fuktvandring i muren må derfor påregnes. Dette skyldes datidens byggemetoder, der direkte kontakt mellom jord og mur var normalt.

- Andre tiltak:
- På grunn av manglende fuktsikring bør terrengforhold inntil boligen overvåkes. Dersom det oppstår vannansamling eller unødig fuktpåkjenning, bør tiltak iverksettes. Det er viktig å unngå vannoppsamling og unødvendig fuktbelastning mot grunnmuren, da dette over tid kan føre til skader. Hvis det er blomsterbed eller jordmasser inntil muren, anbefales det å erstatte disse med drenerende masser som pukk eller grov grus.
