Vestre Li 51, 5685 UGGDAL

# Tilstandsrapport

gnr. 37, bnr. 2

Befaringsdato: 03.12.2025

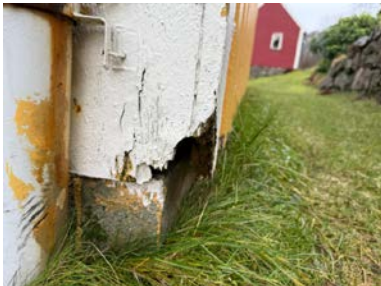
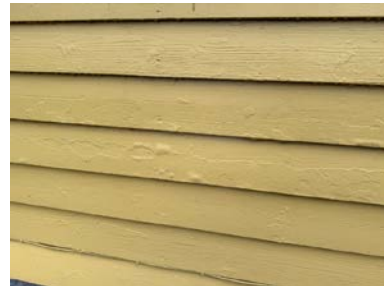
Eldre tømmervegger er sårbare for råteskader og skadeinsekter når fuktighet fanges i treverket. Dette skyldes at konstruksjoner uten dampsperre er avhengige av å kunne tørke ut fuktighet gjennom diffusjon, og tett innvendig eller utvendig overflatebehandling kan i stor grad hindre denne nødvendige uttørkingen.

- Spredte råteskader i kledningen, med påfølgende vedlikeholdsbehov.
- Manglende musesperre, som medfører risiko for inntrenging av skadedyr.
- Manglende lufting bak kledning. Løsningen var vanlig da bygget ble oppført, men medfører økt risiko for fukt og råte i kledning samt bakenforliggende konstruksjoner.
- Dels kort avstand mellom terrasse/terreng og kledning. Over tid kan dette før til økt fuktopptrekk og skader på kledning.

- Det må påregnes vedlikehold og lokale reparasjoner.
- Det bør monteres musebånd.
- Lufting bør etableres ved framtidig utskifting av kledning. Det anbefales jevnlig tilsyn med dagens løsning. Skjulte forhold kan ikke utelukkes.
- Det anbefales å etablere tilstrekkelig avstand mellom terrasse/terreng og kledning, alternativt kan en benytte drenerende masser som minimerer vannsprut fra terreng som kan skade kledning.

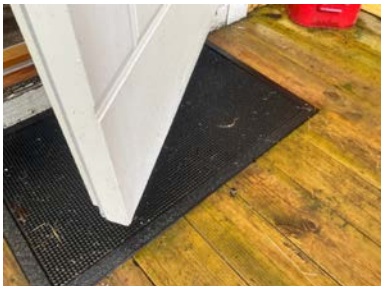
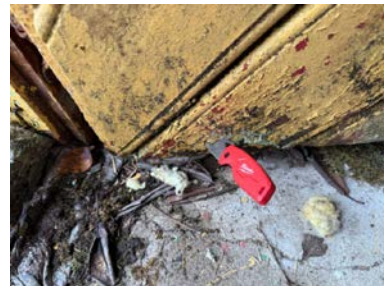
- Det er påvist andre avvik:
- Fuktsvelling i nedre kant av dørblad ved inngangsparti.
- Råteskadet dør til kjeller.

- Andre tiltak:
- Ytterdøren fungerer med avviket, men utskifting av dørblad bør vurderes på sikt.
- Dør til kjeller bør skiftes. Estimert omfatter kun utskifting av dør til kjeller (grunnet gitt TG3).

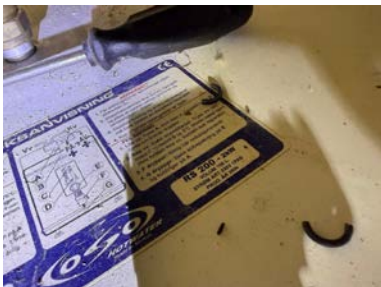
- Det er ikke behov for utbedringstiltak siden tanken fungerer i dag, men ut ifra alder kan skader plutselig oppstå på eldre tanker.

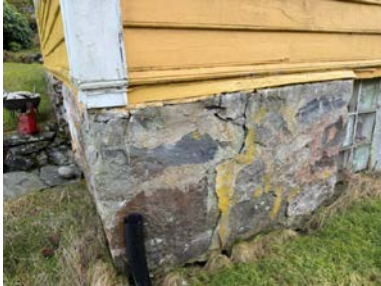
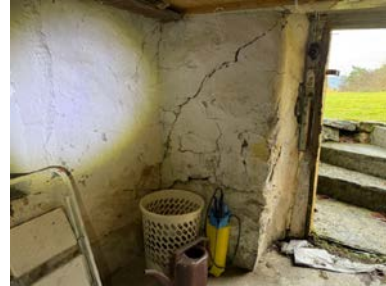
Store deler av grunnmuren er ikke tilgjengelig for visuell kontroll, da den er skjult bak terreng og/eller innvendige konstruksjoner. Det tas forbehold om skjulte forhold, herunder riss, setningsskader, skjevheter og eventuell fukt- eller frostpåvirkning. Grunnmuren er oppført i naturstein. Ved eldre byggemetoder må det generelt påregnes noe fuktvandring og risiko for lokale svakheter, særlig dersom drenering eller vannavrenning er utilstrekkelig.

- Det er registrert skråriss som er symptom på setninger.
- Generelt store sprekker i grunnmur.
