Tilstandsrapport

Boligbygg med flere boenheter

Jernbanegata 2, 1850 MYSEN

Befaringsdato: 10.10.2024

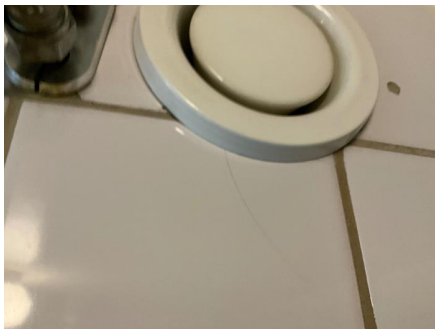
📍 TG 2 Overflater vegger og himling

Veggene har fliser. Taket er malt.

Vurdering av avvik:

- Det er påvist sprekker i fliser.
- Påvist enkelte sprukne fliser.
- Det er ikke behov for umiddelbare tiltak, dog anbefalt å følge med på eventuell utvikling.

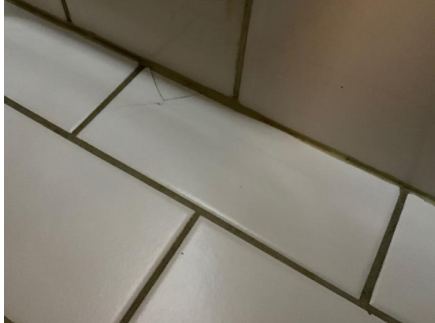
📍 TG 2 Overflater Gulv

Gulvet er flislagt. Rommet har elektriske varmekabler. Fall mot sluk er målt til 22 mm.

Vurdering av avvik:

- Det er påvist at høydeforskjell fra topp slukrist til gulv/synlig topp membran ved dørterskel er mindre enn 25 mm.
- Det er påvist sprekker i fliser.
- Takstmannen har foretatt kontroll av fallforhold på våtrommet ved hjelp av en punktlaser. Målt ca 22 mm fra ferdig overflate gulv ved dør til overkant sluk. Våtrommets vanntette sjikt må minimum dekke hele våtsonen, og må i alle ytterkanter nå minimum 25 mm høyere enn overkant slukrist.
- Påvist sprekk i flus under innredning.

Konsekvens/tiltak

- Andre tiltak:
- Våtrommet kan fungere med dette avviket, det må dog gjøres utbedringer om avviket skal lukkes. Det vil imidlertid sjelden være økonomisk rasjonelt som et enkeltstående tiltak. Ved en eventuell renovering, påse at badet bygges med riktig fall til sluk.
