# Tilstandsrapport

Rekkehus

Cappelens vei 1 C, 3127 TØNSBERG

Oppdragsnr.: 21248-1581

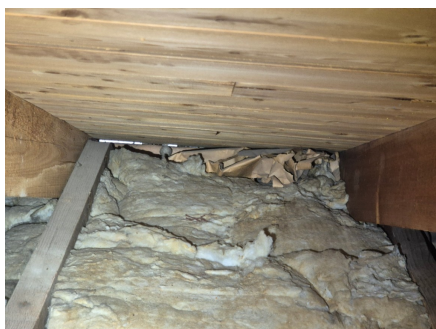
Isolasjon som går helt ut til undertak bør justeres for å sikre god ventilering av loft.

Lite luft i nedre del.

Det anbefales å montere en ny, tettere lofluke med pakninger for å redusere varmetap og forhindre kondensproblemer.

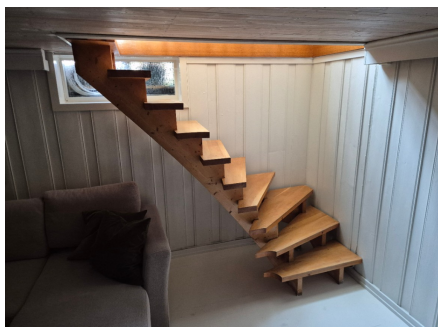
Det er ikke krav om utbedring av rekkverkshøyder eller åpninger opp til dagens krav.  
Håndløper bør monteres, men det var ikke krav på byggetidspunktet.  
Rekkverk i trappeløp må monteres.

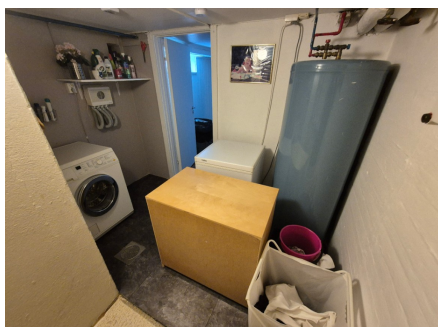
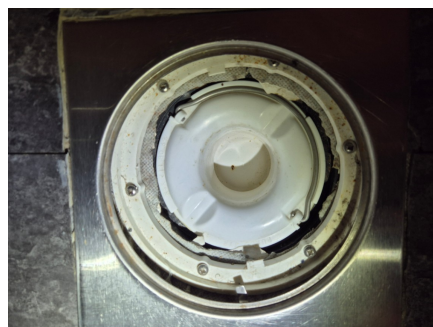
Våtrommet må totalrenoveres. Alle forhold med tettesjikt, våtsone, sluk m.m. må dokumenteres.

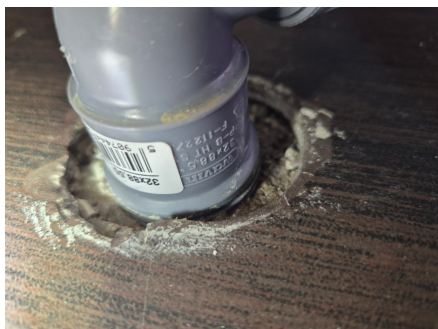
Sluk har begrenset mulighet for inspeksjon og rengjøring da slukristen er ikke korrekt plassert over sluket, og vannlåsen lot seg ikke fjerne ved befarings. Ukjent utførelse rundt rørgjennomføring under dusjkabinett som gir fare for fukt i konstruksjonen. Det er ingen synlig mansjett.

Avløp fra kabinett i rør ned i gulv.

- Tilgang til sluk må bedres både for inspeksjon og rengjøring.
- Overvåk tilstanden jevnlig. For å få tilstandsgrad 0 eller 1 må tettesjiktet skiftes ut, men tidspunktet for når dette er nødvendig er vanskelig å si noe om.

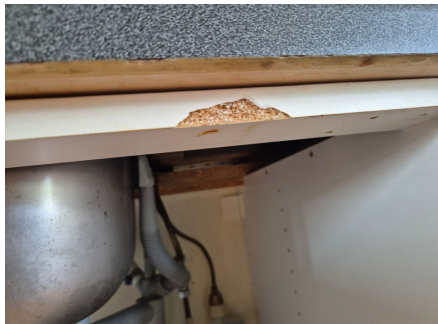
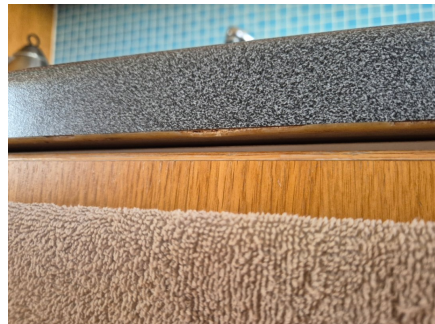
Avskalling/sår i skrog under vask og noe fuktsveller i underkant av benkeplate i samme område.

Det er ikke registrert noen store skader. Tiltak må vurderes av kjøper.
