Tilstandsrapport

Enebolig

Hammerslia 20 , 7350 BUVIKA

Befaringsdato: 30.03.2026

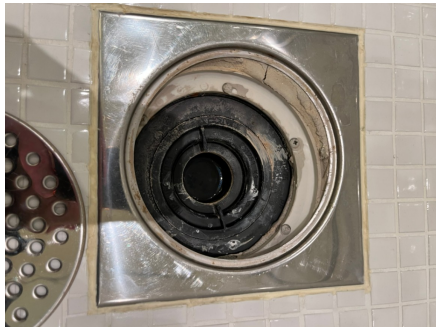
Det er plastsluk og smøremembran.

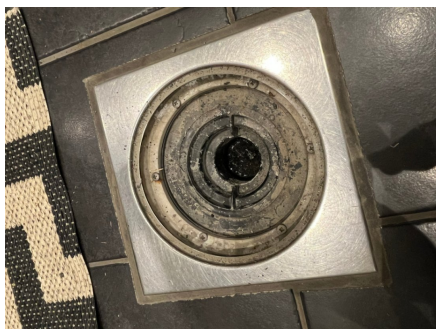
Det er plastsluk og smøremembran.
