# Tilstandsrapport

Kjedet enebolig

Østre Solørveg 22 , 2211 KONGSVINGER

Befaringsdato: 17.03.2026

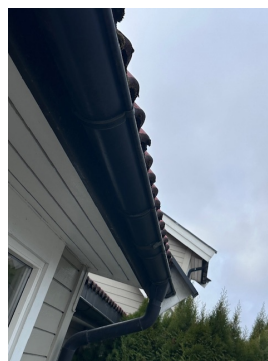
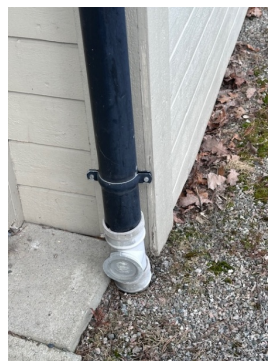
### TG 1 Nedløp og beslag

Forkantblekk, takrenner og nedløp i lakkert metall. Snøfangere.

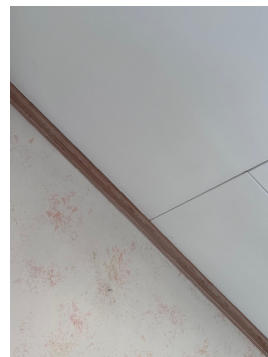
#### TG 2 Overflater Gulv

- Det er avvik:

Overvåk tilstanden jevnlig. For å få tilstandsgrad 0 eller 1 må vinylbelegget oppgraderes, med tidspunktet for når dette er nødvendig er vanskelig å si noe om.

**Kostnadsestimat: 20 000 - 100 000**

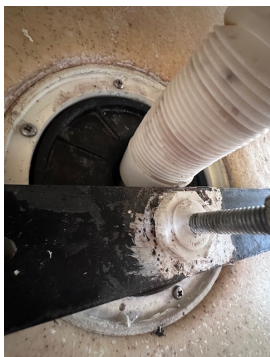
### TG 2 Sanitærutstyr og innredning

- Det er påvist skader på innredning.

Påregn en oppgradering.

**Kostnadsestimat: 20 000 - 100 000**

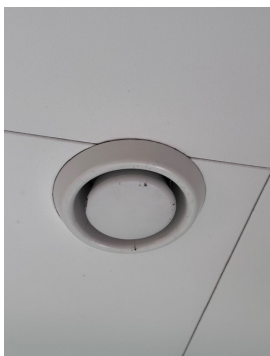
### TG 1 Tilliggende konstruksjoner våtrom

Det er boret hull i vegg. Fuktmåling med pigger inne i veggen - mot bad. Det påvises ikke fukt over normalen.

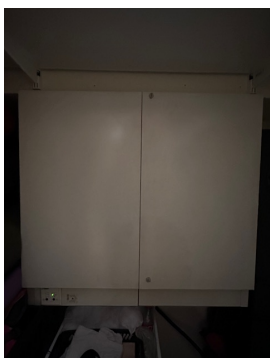
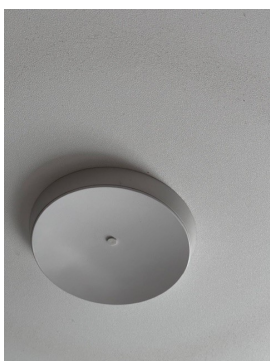
## TG 2 Varmtvannstank

- Det er ikke behov for utbedringstiltak siden tanken fungerer i dag, men ut ifra alder kan skader plutselig oppstå på eldre tanker.
