Tilstandsrapport

Boligbygg med flere boenheter

Kopervikgata 23, 5529 HAUGESUND

Befaringsdato: 13.10.2025

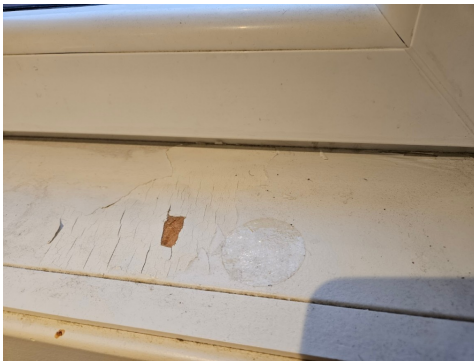
Videre er det montert vindu med ikke-fuktbestandige materialer i våtsonen ved dusj, og det er registrert fuktskader på vindusutføring.

Fuktskader på utføring vindu

Ufagmessig utførelse og skader i fliser og fuger kan føre til vanninntrengning bak overflatematerialet. Manglende fuktsikring rundt vindu utgjør en risiko for vanninntrengning til underliggende konstruksjoner, noe som over tid kan medføre fuktskader og råte. Skadede fliser og fuger bør utbedres for å sikre tilfredsstillende tetthet. Vindu og tilhørende utføring bør fuktsikres eller skiftes ut med fuktbestandige materialer. Det anbefales å kontrollere tilstanden bak fliser og rundt vindu for å avdekke eventuell fuktskade i konstruksjonen.

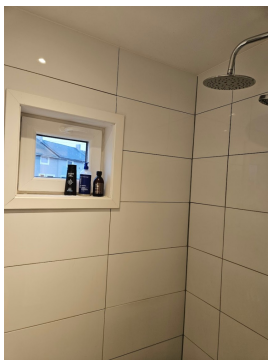
Det er vindu med ikke fuktbestandige materialer i våtsonen, løsningen eller byggematerialet er uegnet.

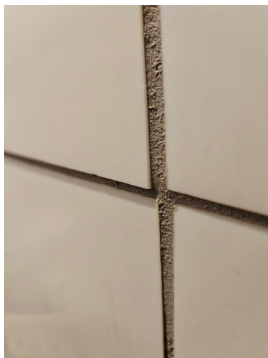
Det er registrert flere forhold ved overflater på vegger og himling som avviker fra forskriftsmessig utførelse. Flisene på veggene er ujevnt lagt, og det er påvist riss og sprekker i flisfugene. Enkelte fliser har bom (hulrom under).

Noe ufagmessig utførelse på montering av flisarbeid

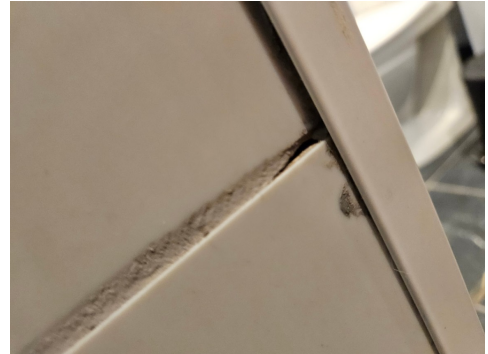
Det er påvist at flisfuger har riss/sprekker.

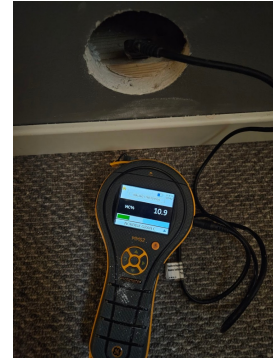
Det er foretatt hulltaking i vegg mellom soverom og bad, med fuktverdi på 10,9% som anses som normalt/tørt. Hulltaking er gjort som en stikkprøve og er ikke en garanti for at det ikke er fukt andre steder.

Hulltaking er tatt i vegg mellom soverom og bad. Ingen avvik funnet på befaringdagen.

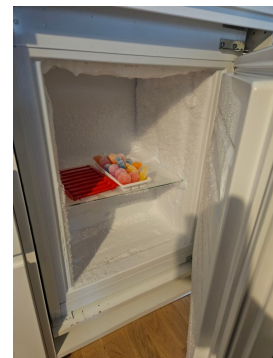
- Det er ikke montert komfyrvakt i kjøkkenet som er krav på dette kjøkkenet ut ifra alder.
- Det er ikke påvist tegn på at det er montert lekkasjedeteksjon ved oppvaskmaskin/oppvaskkum, dette er et krav på kjøkkenet ut ifra alder.
- Det er påvist tegn på at integrert kjøleskap/fryseskap ikke er tett.
- Det er påvist at oppvaskmaskin ikke er montert ihht. monteringsanvisning.

Det er påvist at integrert fryseskap ikke er tett

- Komfyrvakt må monteres.
- Det bør monteres lekkasjedeteksjon ved oppvaskmaskin/oppvaskkum.

Feil eller mangelfull montering av integrerte hvitevarer kan føre til redusert funksjon og levetid på utstyret. Manglende tetthet i kjøle-/fryseskap kan medføre isdannelse, redusert kjøleeffekt og økt energiforbruk. Kjøle-/fryseskap bør kontrolleres og justeres slik at dørene lukker tett og funksjonen blir optimal. Integrert oppvaskmaskin bør monteres i henhold til produsentens monteringsanvisning. Dette inkluderer justering av maskin og tilhørende front for korrekt passform og funksjon. Det anbefales å kontrollere at alle integrerte hvitevarer er forsvarlig festet, står i vater og fungerer som tiltenkt.
