# Tilstandsrapport

📍 Bergensveien 4 A, 0963 OSLO

# gnr. 94, bnr. 526, snr. 22

Rapportdato: 17.09.2024

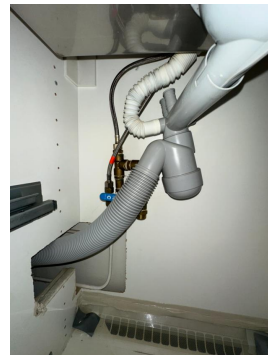
Røropplegg i kjøkkenbenk

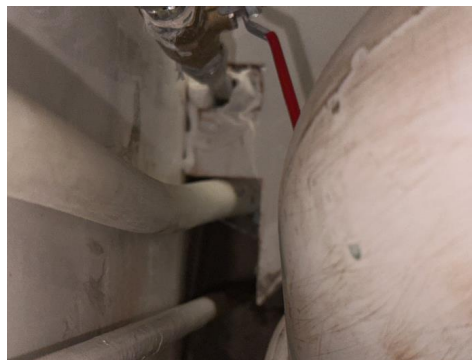
Stoppekraner plassert på bad

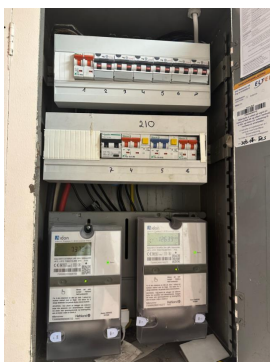
**TG2 settes i følge forskrift på anlegg, uten full dokumentasjon og med samsvarserklæring på hele anlegget.**

Sikringskap med automatsikringer.

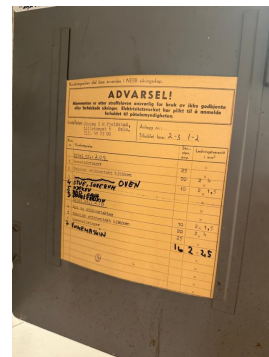
Kursoversikt i sikringskap
