# Tilstandsrapport

Fritidsbolig

Linviksetervegen 131, 2634 FÅVANG

Befaringsdato: 13.01.2026

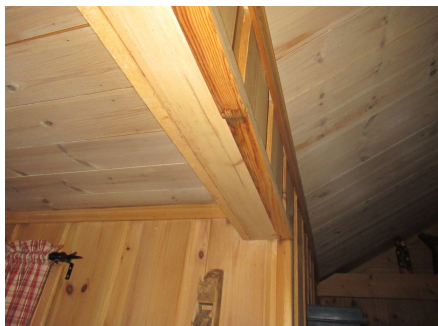
- Det er begrenset/dårlig ventilering av takkonstruksjonen.
- Det er ingen lufting i konstruksjonen.
- Det er påvist fukt-/råteskader i takkonstruksjonen.
- Det er påvist fuktskjolder/skader i takkonstruksjonen.

Det har vært lekkasje i taket noe som er synlig inne i himling i overgang stue/kjøkken.

Lekkasjepunkt påvist av eier.

- Lufting/ventilering må etableres.
- Påviste skader må utbedres.
- Konstruksjonene må sikres mot råde, sopp og skadedyr.

Det må etableres fungerende lufting av konstruksjonen da ising over tid medfører skader på konstruksjoner.

Evt fuktskadet treverk skiftes ut.
