# Tilstandsrapport

Fritidsbolig

Kystveien 324, 4639 KRISTIANSAND S

Befaringsdato: 08.05.2025

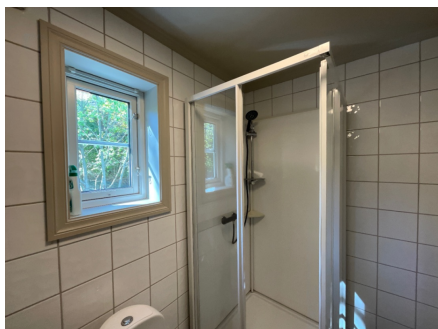
## TG 2 Overflater vegger og himling

Veggene har overflater av fliser. I taket er det malte slette plater.

- Det er vindu/dør med ikke fuktbestandige materialer i våtsonen (ved vask, dusj, badekar, osv.), løsningen eller byggematerialet er uegnet

Det benyttes tett dusjkabinett og veggene får derfor ingen vannbelastning ved normalt bruk, ved endret bruk (dersom dusjkabinettet fjernes) må det etableres membran i våtsoner.

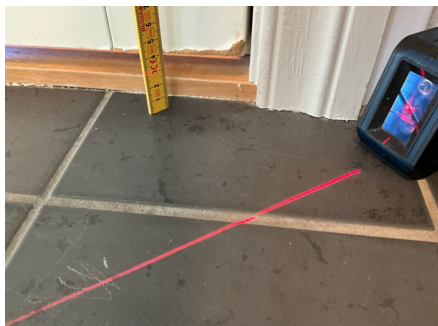
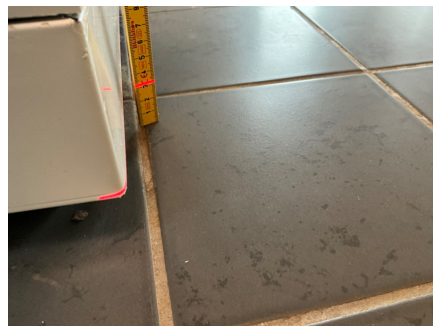
## TG 2 Overflater Gulv

Det er flislagt gulv med elektriske varmekabler. Det er ca 5 mm. høydeforskjell fra flis ved dør til slukrist.

Det er lokalisert noe hull lyd, men flisene virker å sitter godt. Det er ingen riss i fugene. Strakstiltak er ikke nødvendig.

- Krav til fall (høydeforskjell) er ikke oppfylt, men det er fall til sluk.

- Vær oppmerksom ved bruk. For å få tilstandsgrad 0 eller 1 må gulvet bygges om, for å få riktig fall til sluk. Det vil imidlertid sjelden være økonomisk rasjonelt som et enkeltstående tiltak. Ved en eventuell renovering, påse at våtrommet bygges med riktig fall til sluk.

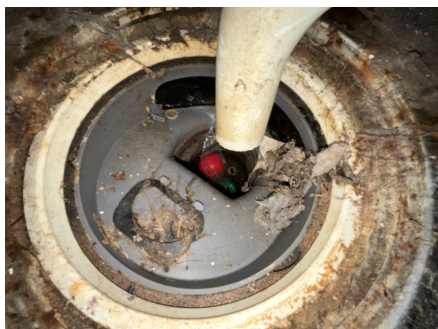
### TG 2 Sluk, membran og tettesjikt

Det er plastsluk og smøremembran med ukjent utførelse.

- Mer enn halvparten av forventet brukstid er passert på membranløsningen.

- Overvåk tilstanden jevnlig. For å få tilstandsgrad 0 eller 1 må tettesjiktet skiftes ut, men tidspunktet for når dette er nødvendig er vanskelig å si noe om.
