# Tilstandsrapport

Enebolig

Sør-Herøyveien 77, 8850 HERØY

Befaringsdato: 01.09.2025

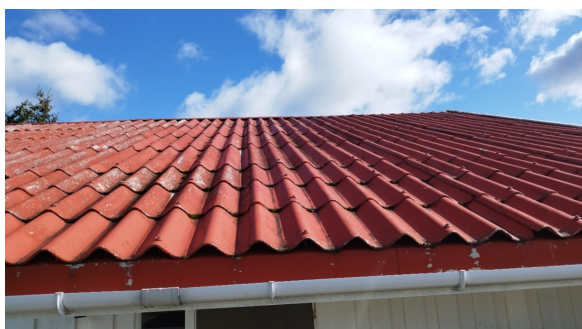
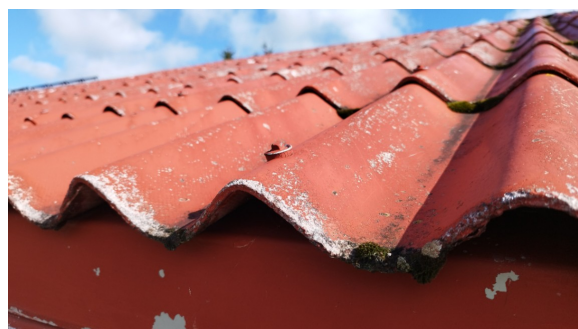
- Tidspunkt for utskiftning av undertak nærmer seg.
- Når takteking og undertak begynner å bli gamle, øker risikoen for lekkasjer, noe som kan føre til omfattende og kostbare reparasjoner av underliggende konstruksjoner dersom en ikke foretar tiltak på konstruksjonene før dette oppstår.
- Tidspunkt for utskiftning av takteking nærmer seg.

Når tekkingen begynner å bli gammel og sprø, øker sjansen for at det oppstår skader ved f.eks uvær. Skade i tekkingen kan medføre lekkasjer. Det anbefales å skifte ut tekkingen.

Vær obs på at tekkingen inneholder asbest ved rivning.

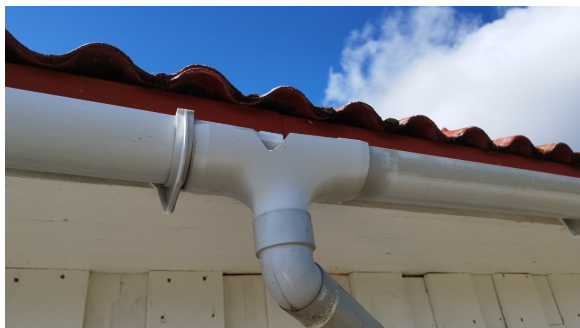
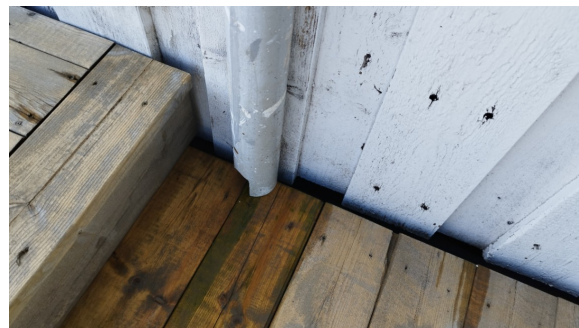
## TG 2 Nedløp og beslag

Sprekk i takrenne ved nedløpet.

- Det bør lages system for bortledning av vann fra taknedløp ved grunnmur.
- Det er ikke krav om utbedring av snøfangere opp til dagens krav.

Utskiftning av renner og nedløp vil være naturlig i forbindelse med utskiftning av tekkingen.

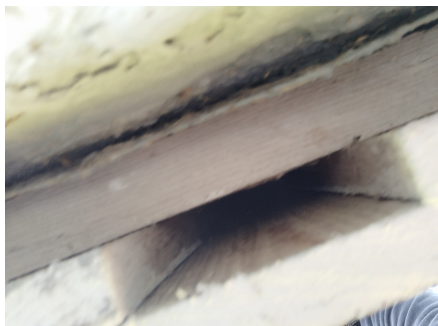
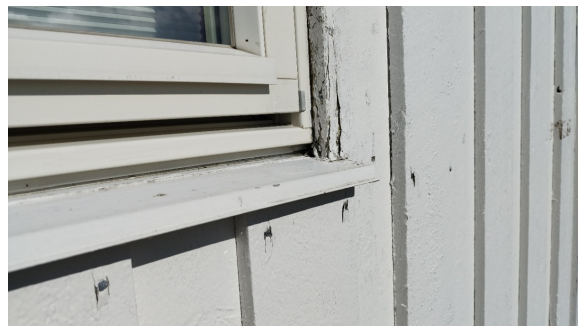
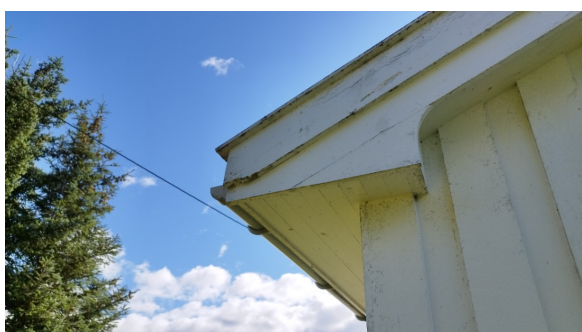
## TG 2 Veggkonstruksjon

- Det er påvist spredte råteskader i bordkledningen.
- Det er ingen musesperre i nedre kant av konstruksjon.

Det er råteskader i kledningen og vindskibord enkelte steder.

- Råteskadet trekledning må skiftes ut.
- Råteskader i bordkledningen kan fortsette å utvikle seg både i tilliggende bordkledning og til bakenforliggende veggkonstruksjon, dersom en ikke foretar tiltak.
- Musesperre må etableres.

Manglende musesperre kan føre til at mus tar seg inn i konstruksjonen og påfører skader.

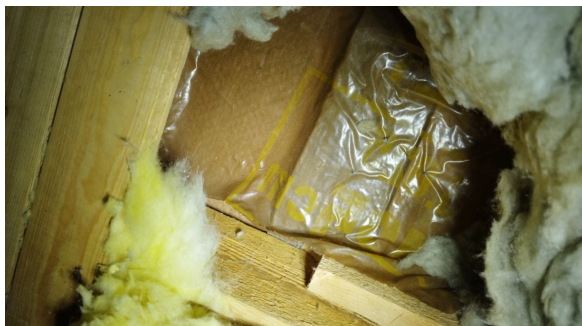
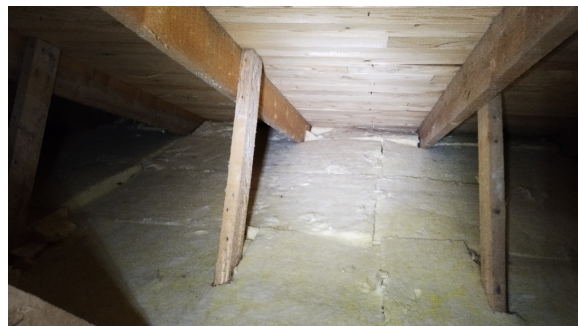
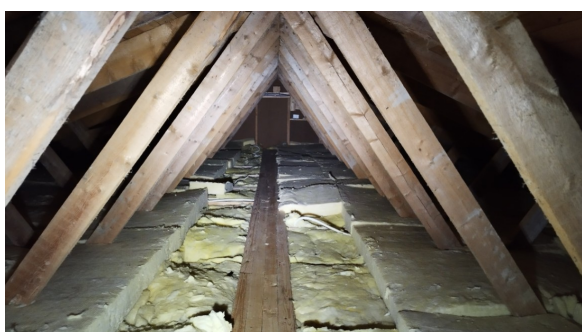
## TG 2 Takkonstruksjon/Loft

Det ble fuktmålt i takkonstruksjonen ved befaring, og det ble ikke registrert forhøyede fuktverdier.

Det anbefales å montere ny dampsperre. Dampsperran hindrer varm, fuktig inneluft fra å trenge inn i konstruksjonen og skal alltid ligge på den varme siden av isolasjonen. Manglende dampsperre eller utettheter kan forårsake kondens og mulige skader.

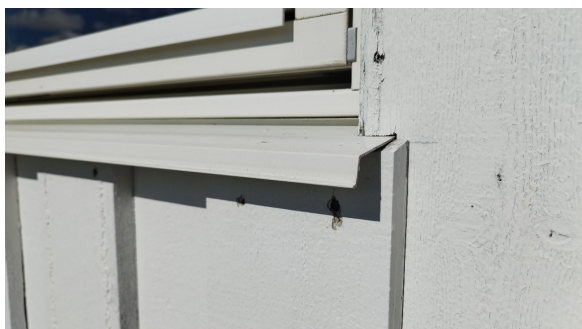
## TG 2 Vinduer

- Det er påvist avvik rundt innsettsdetaljer.

- Det bør gjøres tiltak for å lukke avviket.

Omrammingen bør monteres minimum 6 mm fra vannbrettet for å unngå vannoppsug.

Sålbenk- og vannbrettbeslag monteres ofte som det eneste tettesjiktet mot underlaget. Det medfører at beslagene bør ha oppbrett i begge ender mot vindussmyg, og i bakkant mot vinduets bunnkarm.

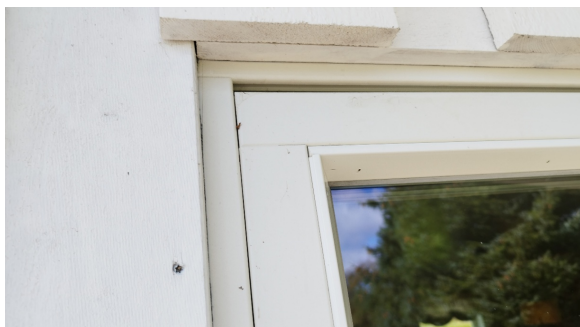
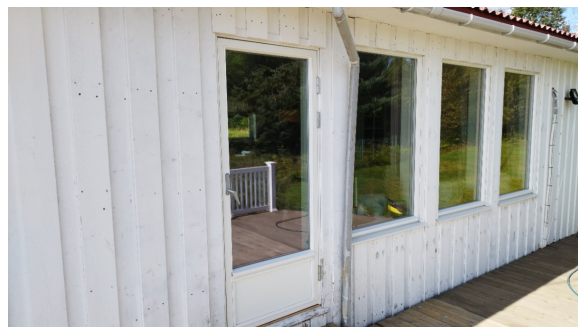
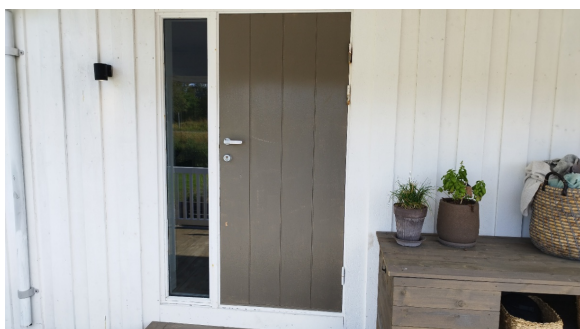
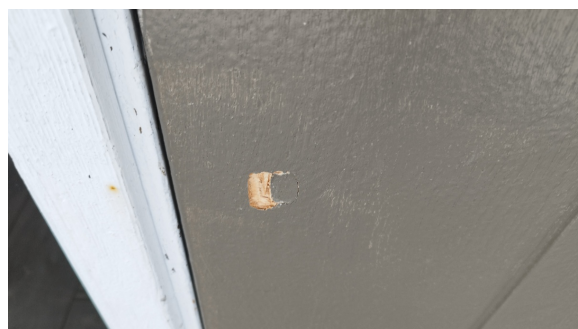
## TG 2 Dører

- Det er påvist andre avvik:

Overflatebehandling av hovedinngangsdør må påregnes.  
Justering av terrassedøren må påregnes.

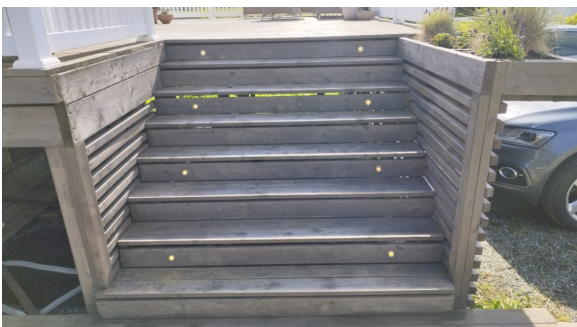
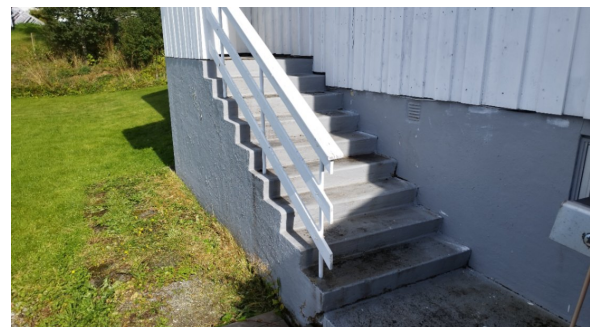
## TG 2 Utvendige trapper

- Det er ikke krav om utbedring av åpninger i rekkverk til dagens forskriftskrav.

Fjerning av trapp til tidligere inngangsparti bør påregnes.

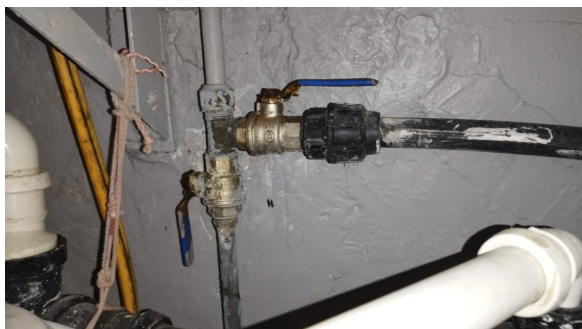
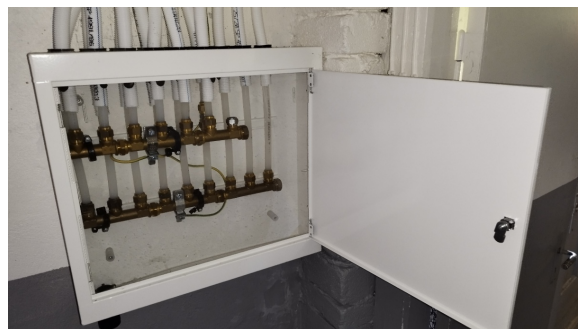
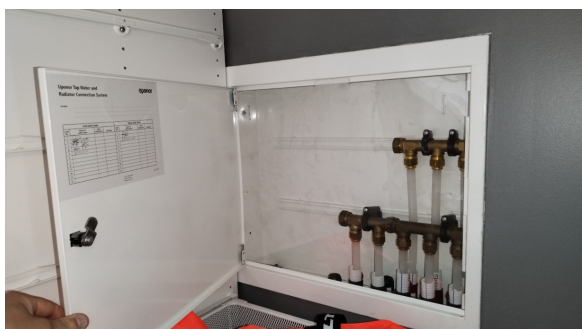
### TG 2 Vannledninger

- Det er påvist at vannrør som er utsatt for kulde har mangelfull isolering.

Deler av anlegget er av eldre dato og det er rustdannelser på hovedstoppekrane.  
Rørkursene i kjelleretasjen er ikke merket.

- Vannrør må isoleres i kalde rom.

Utskiftning av eldre deler av røranlegget må kunne påregnes.  
Merking av rørkurser i kjelleretasjen bør utføres.

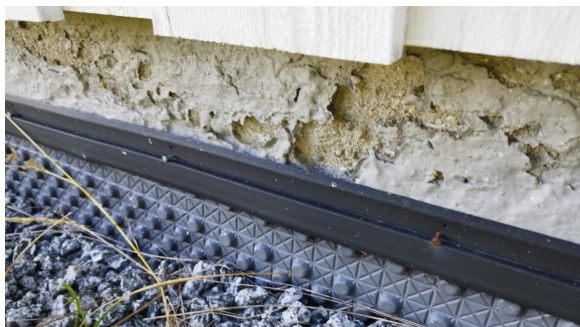
### TG 2 Fuktsikring og drenering

Takstingeniøren har ikke mottatt dokumentasjon på utførelse og løsning av dreneringen og fuktsikring av grunnmur.

For å sikre korrekt drenering og redusere risiko for fuktskader anbefales det at plasten demonteres og legges på nytt med knastene inn mot muren. I forbindelse med arbeidet bør det kontrolleres at eksisterende drenering og tilbakefyllingsmasser er tilfredsstillende.

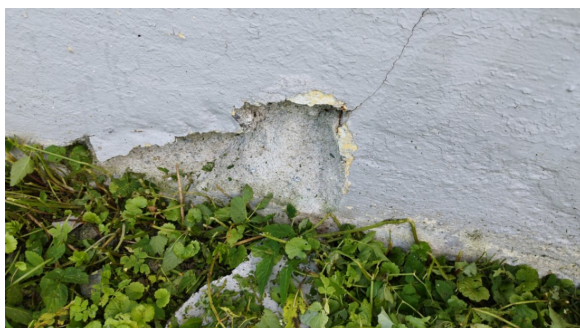
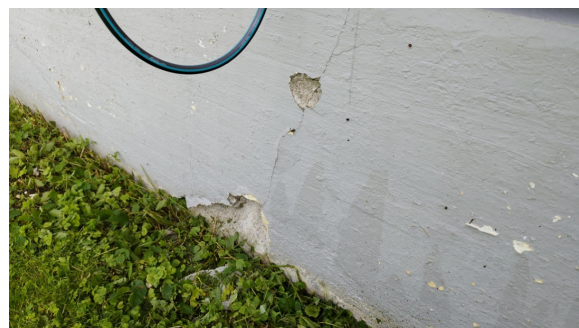
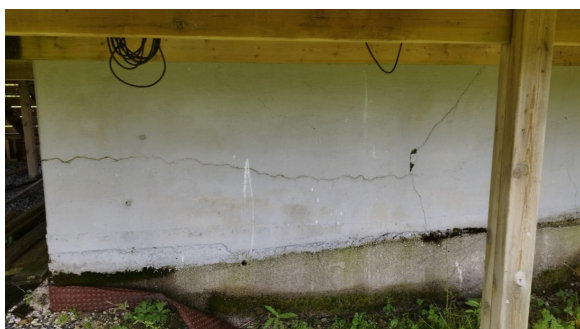
### TG 2 Grunnmur og fundamenter

- Grunnmuren har sprekkdannelser.

Grunnmuren har noe sprekker og sår.

- Lokal utbedring må utføres.

Ved utbedring anbefales det å benytte løsninger som anvist i Byggforsk detaljblad 720.425.
