Leilighet  
Råholtvegen 70 F  
2070 Råholt

**Boligens tekniske tilstand:**

Dato: 07/05/2025

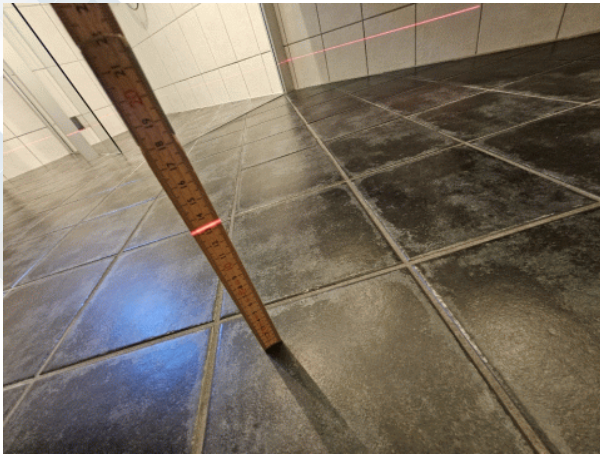
**TG 2** 1.1.2 Overflate gulv

Det ble utført en enkelt test av overflatene der det registreres ikke tilfredsstillende fall på gulv mot sluk, det ble målt ett lite motfall på deler av gulvet mellom servantskap og vaskemaskin. TG2 Det er allikevel tilstrekkelig fall til sluk.

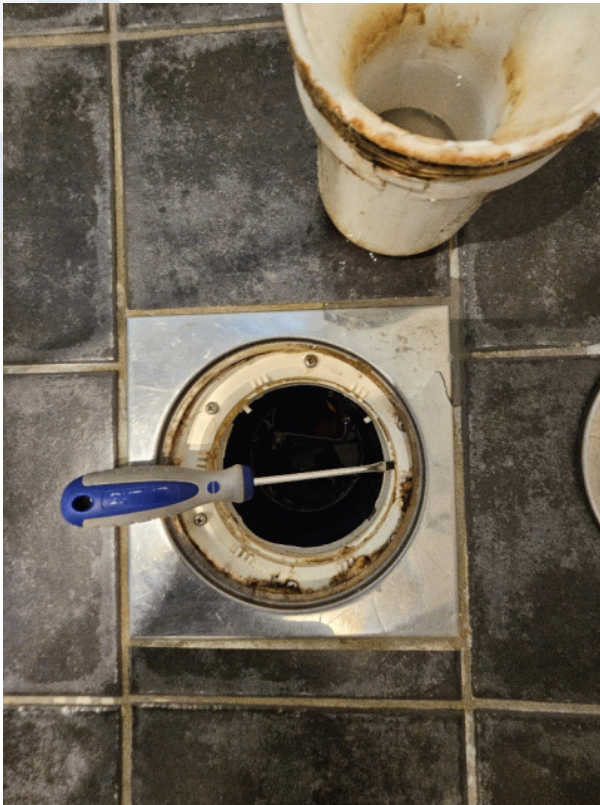
**TG 2** 1.1.3 Membran, tettesjiktet og sluk

Det er påvist avvik i forhold til sluk, rørgjennomføringer, mansjetter eller klemring. Se under.

Det ble ikke boret hull fra tilstøtende rom (soverom) til bad, men det ble tatt fuktmålinger i tidligere hulltaking og det ble målt normalt fuktinnhold i bunnsvill under 5 vekt-%. TG1

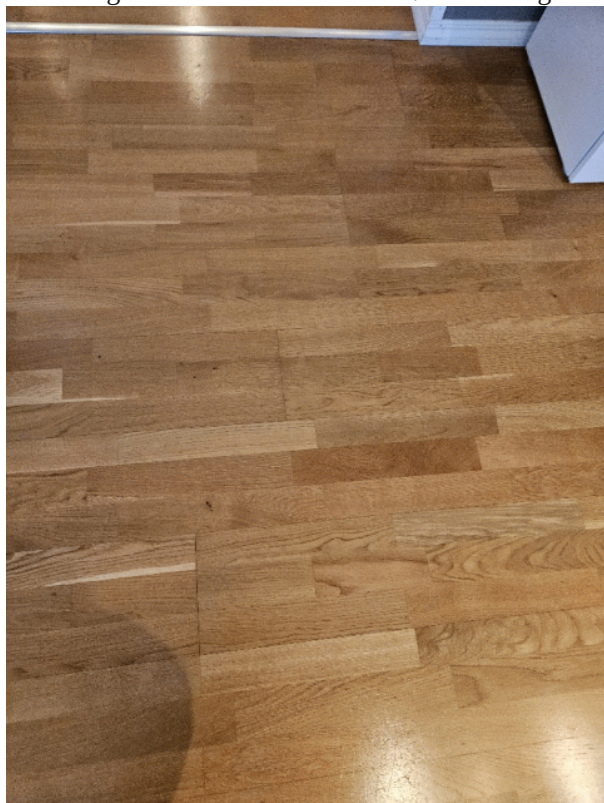
Etasjeskiller: Retningsavvik målt lokalt avvik på 10mm til 15mm. TG1

Retningsavvik er målt med krysslaser på tilfeldige utvalgte steder på overflaten på gulvet i boligen, med en lengde på ca 2 meter. Lokalt avvik målt i stue/kjøkken på 15mm. Retningsavvik på vegger og tak/himlinger er ikke målt.

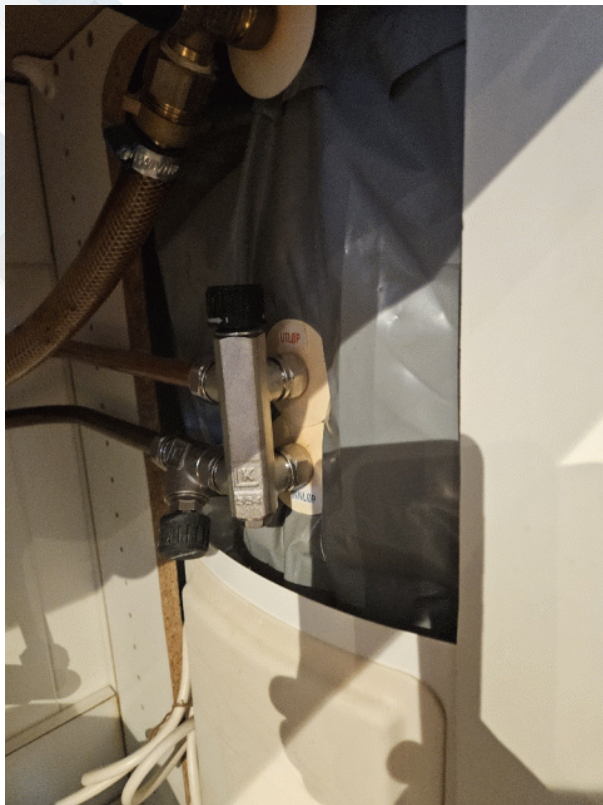
Varmtvannsberederen er kun visuelt inspisert. hjemmelshaver melder ingen avvik.  
Varmtvannsbereder har passert mer enn halvparten av sin forvent levetid, derfor satt tilstandgrad TG2
