Tilstandsrapport

Enebolig

Vårstien 10, 6630 TINGVOLL

Befaringsdato: 01.11.2024

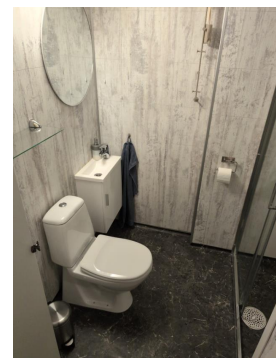
Våtrommet ble oppgradert/renovert i regi av eier/selger i 2020.

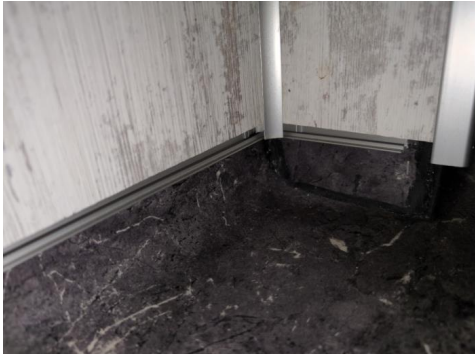
! TG 1 Overflater vegger og himling

Veggene har baderomsplater. Taket har panel.

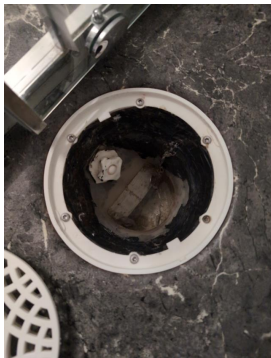
! TG 1 Overflater Gulv

- Innhent dokumentasjon, om mulig.

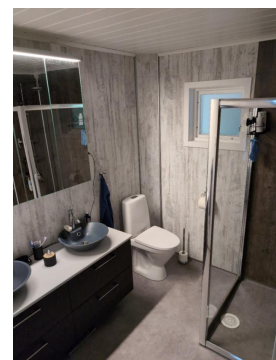
! TG 1 Sanitærutstyr og innredning
