# Tilstandsrapport

📍 Esbjerggata 28, 4026 STAVANGER

# gnr. 59, bnr. 423

Rapportdato: 04.05.2025

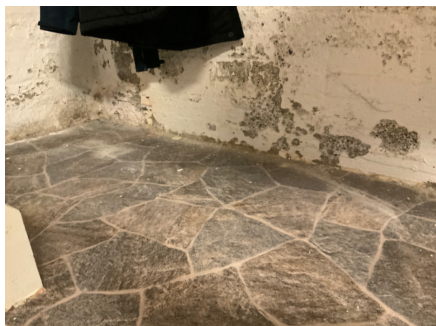
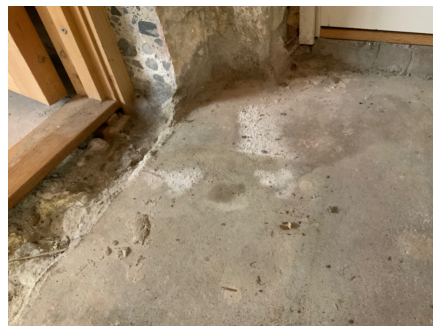
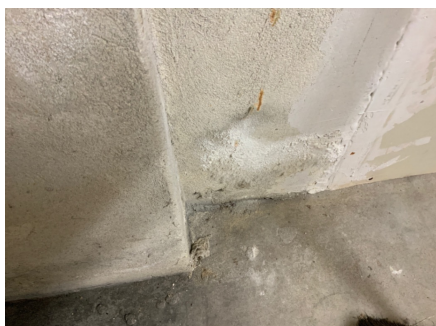
## TG 2 Rom Under Terreng

- Det er påvist indikasjoner på noe fuktgjennomtrenging i kjellergulv.
- Det er påvist indikasjoner på noe fuktgjennomtrenging inn i kjellermur.

- Det påviste fuktnivå gir grunn til å overvåke konstruksjonen jevnlig for å se utvikling over tid, og eventuelt foreta tiltak for å unngå fuktskader.

Tiltak må sees opp mot bruken av kjelleren. Slik kjelleren brukes i dag(div boder) ansees det ikke for å være behov for strakstiltak. Skal kjelleren innredes til boareal må det etableres tiltak/bygges ihht anbefalinger fra Sintef Byggforsk.

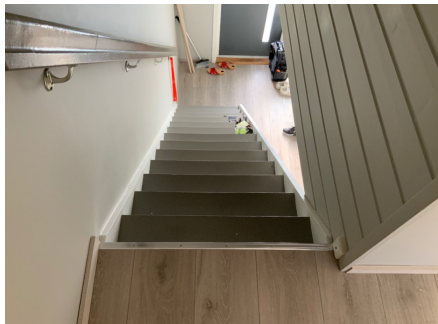
## TG 3 Innvendige trapper

- Åpninger mellom trinn i innvendig trapp er større enn dagens forskriftskrav.
- Det er ikke montert rekkverk.

- Rekkverk må monteres for å lukke avviket.

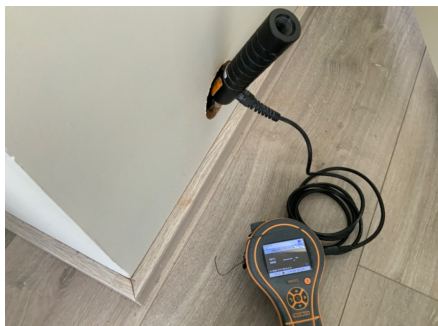
Hulltaking er foretatt uten å påvise unormale forhold. Bilde av måleapparatet viser tre streker, eller ingen utslag. For å få utslag må det være noe fukt som leder spenningen mellom piggelektroden. I dette tilfellet er det altså ingen målbar fukt som kan lede spenning.

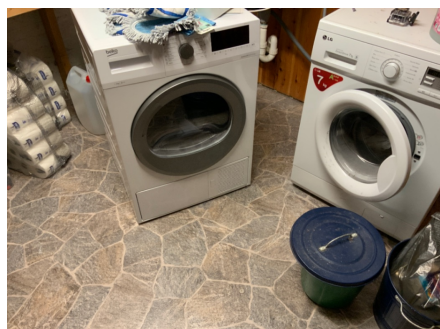
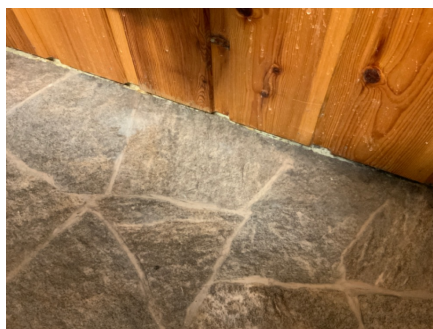
### TG 3 Generell

- Våtrommet må totalrenoveres. Alle forhold med tettesjikt, våtsone, sluk m.m. må dokumenteres.
