# Tilstandsrapport

Boligbygg med flere boenheter

Etterstadsletta 71A , 0660 OSLO

Befaringsdato: 22.04.2026

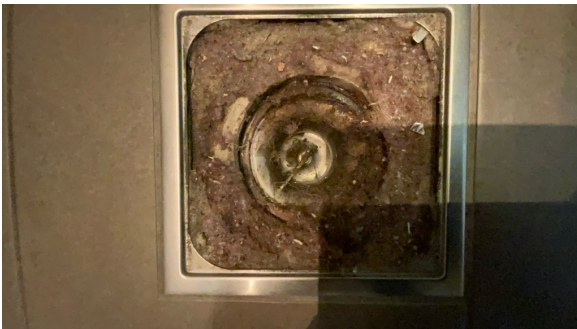
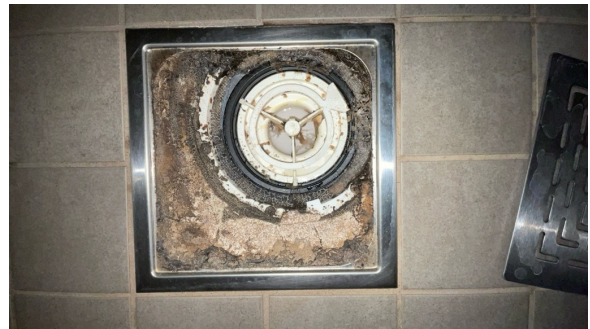
### ! TG 1 Sluk, membran og tettesjikt

Det er stålsluk i gulvet midt på gulvet, plastsluk i dusjen. Membranen er festet til klemringen på plastsluket. Ikke mulig å sjekke klemringen på stålsluket.

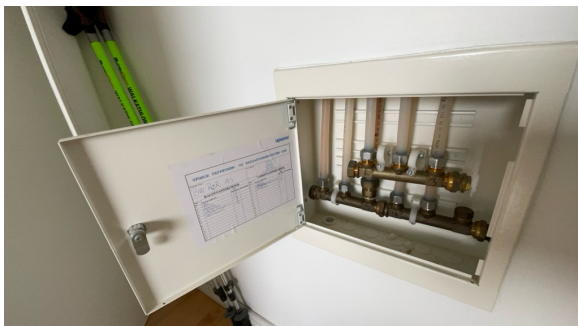
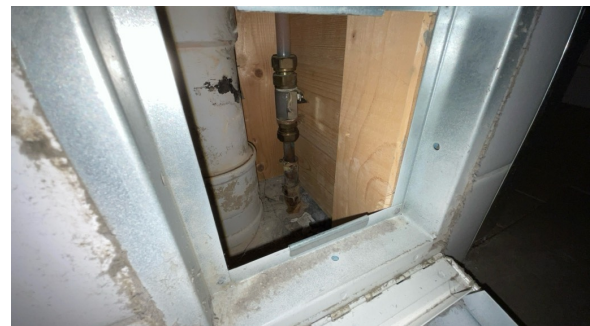
### TG 1 Vannledninger

Det er rør i rørsystem med fordelerskap på soverommet.

Det er stoppekran i kjøkkenskapet for kjøkken og bereder. Det er stoppekran bak en luke i veggen på badet.
