# Tilstandsrapport

Kjedehus

Rugdeveien 33C, 1850 MYSEN

Rapportdato: 08.10.2024

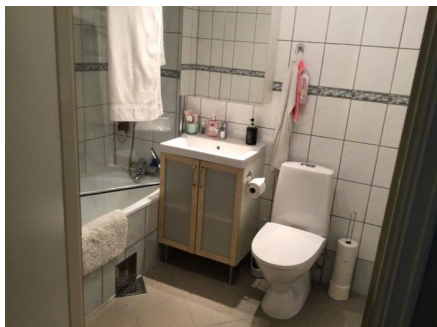
Bad/vaskerom er oppgradert i 2005.

Badet har gulv med fliser og el- varmekabler. Vegger med fliser og malt himling. Rommet er innredet med badekar med skjermvegg i glass, blandeberi og dusjgarnityr på vegg. Gulvmontert toalett. Baderomsinnredning på 60 cm bredde med underskap med heldekkende servant, speilskap med lys over. Det er plass og opplegg for vaskemaskin.

Aktuell byggeforskrift er tekniske forskrifter i perioden 1997-2010.

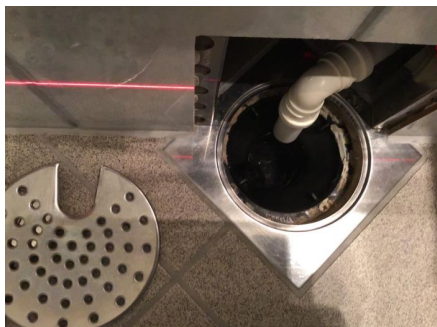
Det er plastsluk og smøremembran med ukjent utførelse.

- Mer enn halvparten av forventet brukstid er passert på membranløsningen.

- Overvåk tilstanden jevnlig. For å få tilstandsgrad 0 eller 1 må tettesjiktet skiftes ut, men tidspunktet for når dette er nødvendig er vanskelig å si noe om.
- Installering av tett dusjkabinett anbefales.

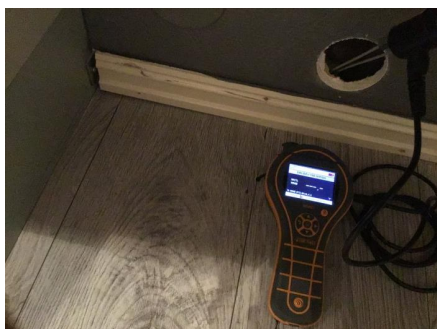
Hulltaking er foretatt uten å påvise unormale forhold. Hulltaking er foretatt fra kjøkken mot bad.

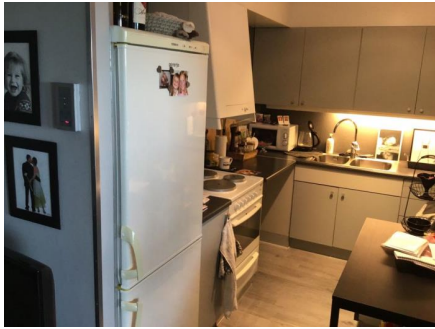
Kjøkkeninnredning fra 2005

Innredningen har slette malte fronter, benkeplate i lammat med nedsenket beslag med 2 stk oppvaskkumer.

Det er plass og opplegg til kjøleskap og komfyr med ventilator over.
