# Tilstandsrapport

Rekkehus

Torvskjåsvingen 9 B, 7900 RØRVIK

Befaringsdato: 30.06.2025

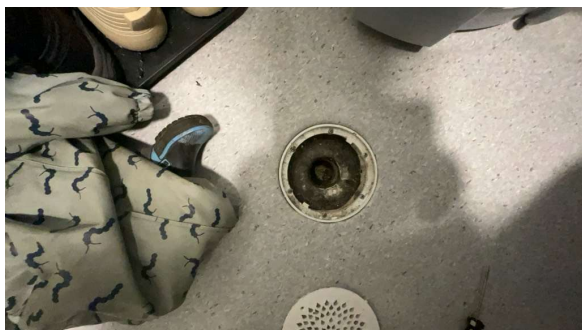
Det er plastsluk og synlig vinylbelegg som tettesjikt.

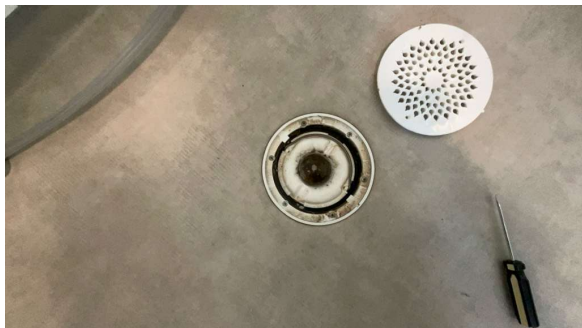
Det er plastsluk og synlig vinylbelegg som tettesjikt.
