# Tilstandsrapport

Boligbygg med flere boenheter

Johan Øydegards vei 81, 4632 KRISTIANSAND  
S

Befaringsdato: 04.12.2025

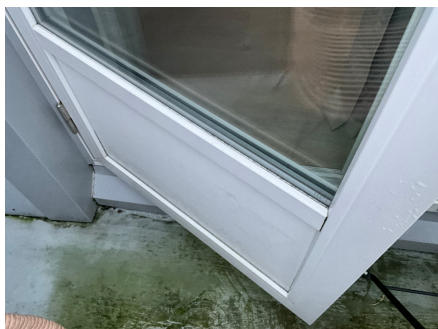
### TG 1 Dører

Bygningen har ytterdør i tre og PVC balkongdør.

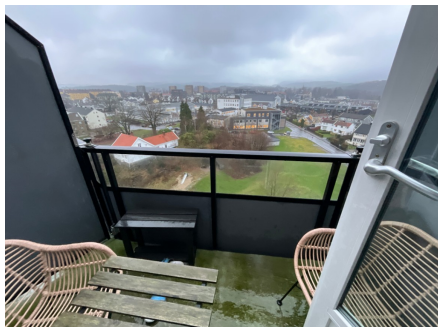
### TG 2 Balkonger, terrasser og rom under balkonger

Balkong med utgang fra stue. Dekke av betong. Rekkverk av metall.

- Rekkverket er for lavt i forhold til dagens krav til rekkverkshøyder.
- Balkonger, terrasser skal ha rekkverk med høyde minimum 1,2 m der nivåforskjellen er mer enn 10,0 meter og minimum 1,0 meter der nivåforskjellen er inntil 10,0 meter.

- Det er ikke krav om utbedring av rekkverkshøyde opp til dagens forskriftskrav.

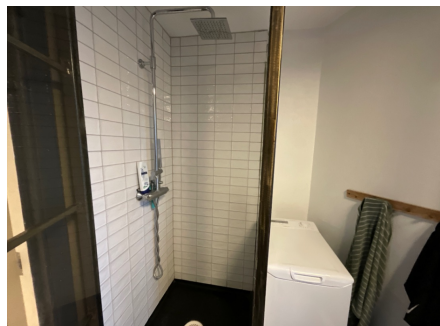
#### TG 2 Overflater vegger og himling

Veggene har overflater av fliser. I taket er det malte slette flater.

- Det er vindu/dør med ikke fuktbestandige materialer i våtsonen (ved vask, dusj, badekar, osv.), løsningen eller byggematerialet er uegnet.

Dusjrommet er etablert i deler av soverommet med glassdør mot soverom.

Forsiktighet ved bruk anbefales. Døren må holdes lukket ved dusjing, fare for vannskader da det ikke er tilstrekkelig membran i våtsoner for dusjen. Dusjen fungerer i dag men det må utvises forsiktighet.

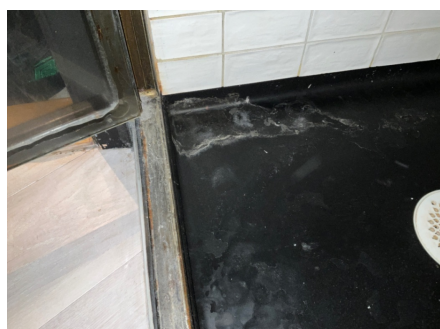
### TG 2 Overflater Gulv

På gulvet er det vinylbelegg med elektriske varmekabler. Gulvet har fall til sluk med oppkant mot soverommet.

Det er registrert luft under belegget ved døren. Årsaken kan være bevegelser i underliggende konstruksjoner.

For å lukke avviket må det legges nytt belegg, kun kosmetisk betydning da det er mindre deler av gulvets oppkant som har luft under.

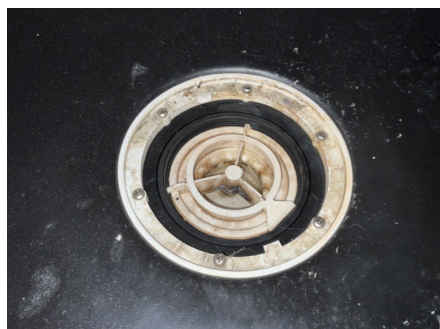
### TG 1 Sluk, membran og tettesjikt

Det er plastsluk og synlig vinylbelegg som tettesjikt på gulvet. Vegger med ukjent membran.

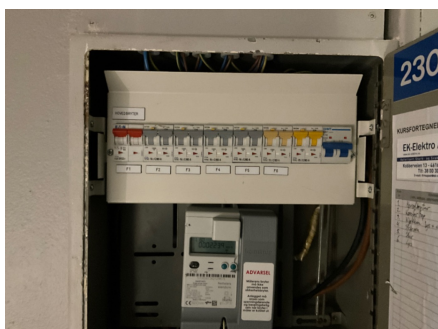
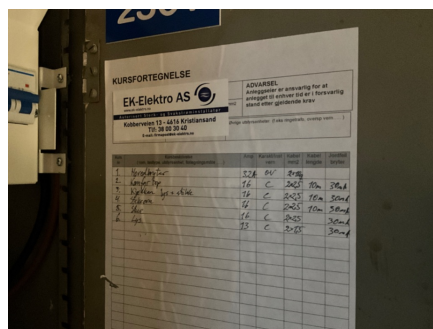
Det elektriske anlegget har automatsikringer. Sikringsskapet er plassert i oppgangen.

Tilstandsgrad 1 er satt på bakgrunn av fremviste samsvarserklæring på anlegget. Kontrollen som er utført er kun på synlige deler.
