# Tilstandsrapport

Enebolig

Bjørnehiet 12, 1739 BORGENHAUGEN

Befaringsdato: 08.05.2025

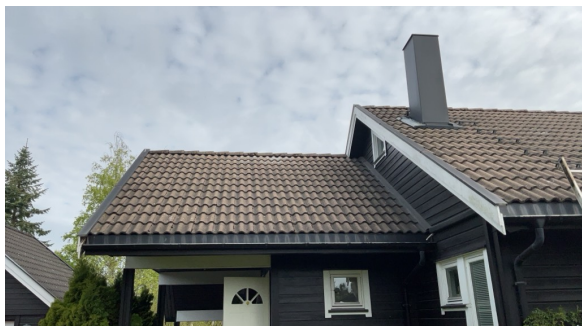
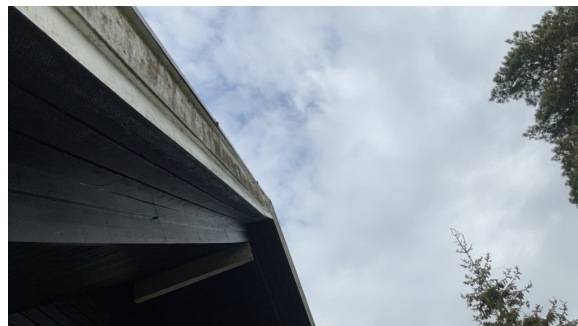
Det er observert skader på gesimskassen i gavl.

Gesimskasse har "knekk"

Gesimskassen bør åpnes og kontrolleres nærmere for omfanget av skadene. Skadet materiale fjernes og erstattes med nytt.

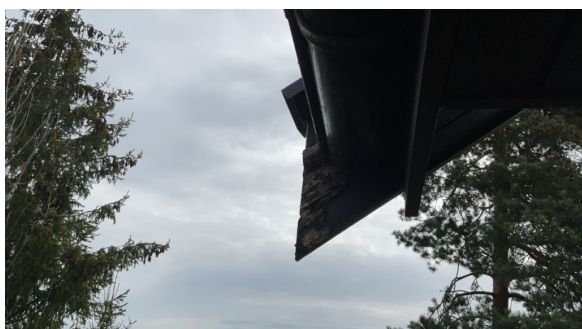
Det er registrert råteskader på vindskier.

Det er registrert råteskader på vinds kier.

Vindskier må skiftes ut med nye i trykkimpregneret eller overflatebehandlet materiale. Det anbefales også å etterse og eventuelt utbedre tilslutninger og beslag for å redusere fremtidig fuktbelastning

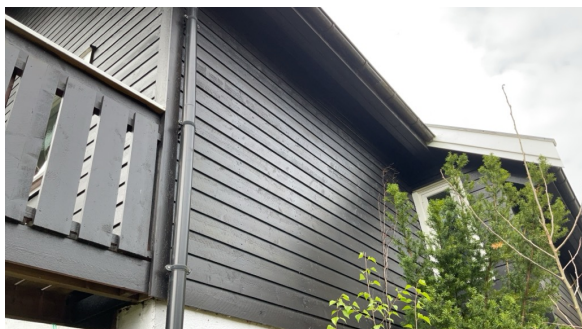
Manglende lufting av kledning kan føre til fukt, råteskader og redusert levetid for fasaden.

Det er ingen eller liten lufting i nedre kant av kledning mot grunnmur.

- Det bør foretas tiltak for å bedre lufting av kledningen.

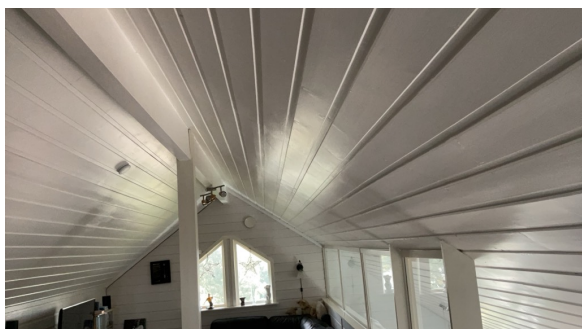
Storedeleer av takkonstruksjonen er gjenbygget.

Ytterligere undersøkelser anbefales for gjenbygget takkonstruksjon.

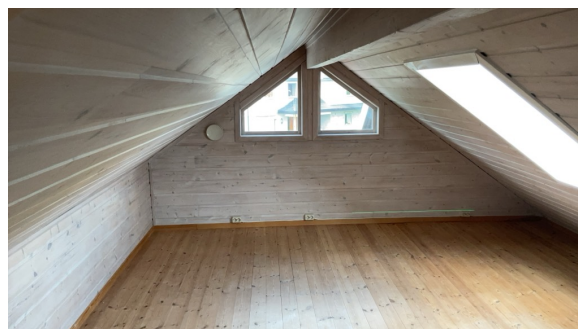
Takkonstruksjonen er gjenbygget.

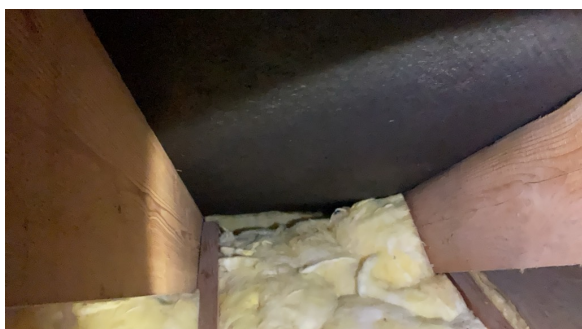
Manglende lufting kan føre til opphopning av fuktighet i konstruksjonen, noe som over tid kan gi økt risiko for fuktskader, kondensering, råte og redusert levetid for takkonstruksjonen. Det anbefales å etablere tilstrekkelig ventilasjon i kneveggloftet, for eksempel ved å montere luftespalter, ventiler eller gesimslufting. Dette vil bidra til bedre uttørking av konstruksjonen og redusere faren for fuktrelaterte skader.

Ingen synlig lufting.

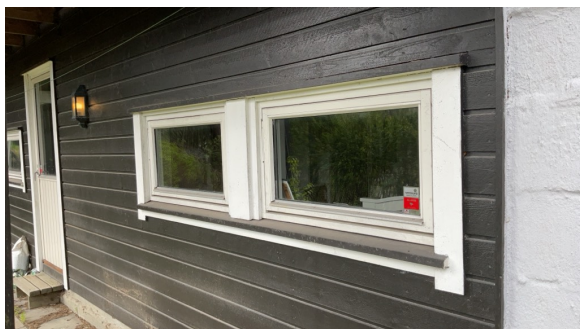
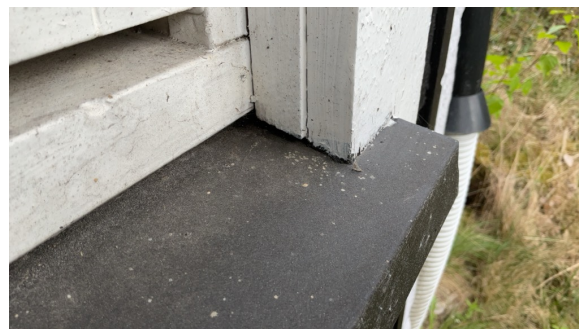
Fukt som suges opp i endaved og omramming øker risikoen for oppsprekking, råte og redusert levetid på kledningsdetaljer. Dette kan gi behov for utskifting tidligere enn normalt.

Vindusomramming står i kontakt med underbeslaget og trekker dermed opp fukt/vann som reduserer levetiden på sidebordene.

Det anbefales å etablere klaring mellom beslag og treverk. Dette reduserer oppsug og forlenger levetiden.

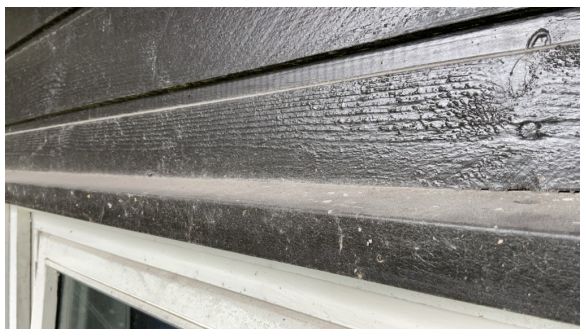
Sidebord, panel og/eller vindusomramming står i kontakt med under- og overbeslag. Dette fører til at treverket trekker opp fuktighet ved nedbør og vannavrenning.

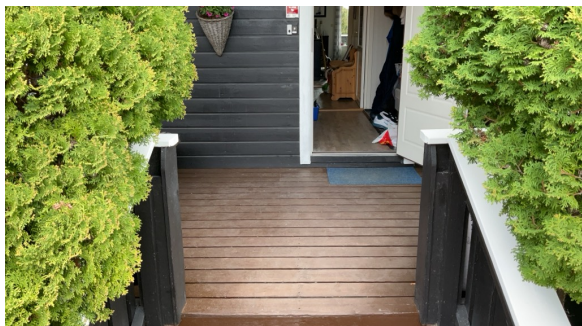
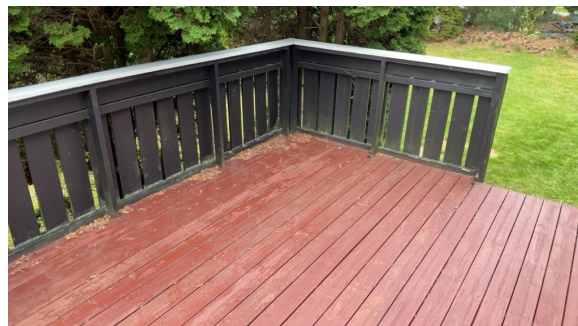
Konstruksjonene har skjevheter.

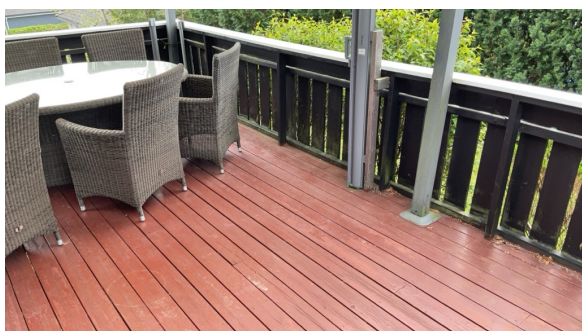
Terrasser har stor risiko for fuktpåkjenning fra regnsprut, snøsmelting etc. Viktig med overflatebehandling og vedlikehold.

Det er etterslep på vedlikehold av overflater.

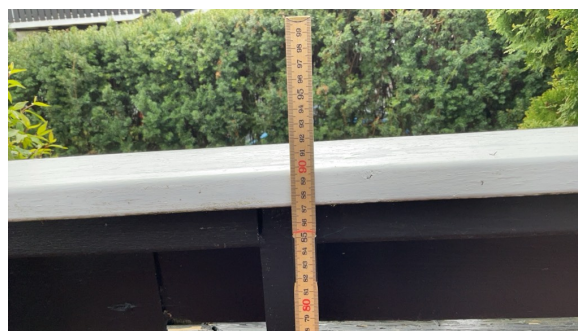
Rekkverket er for lavt i forhold til dagens krav til rekkverkshøyder.

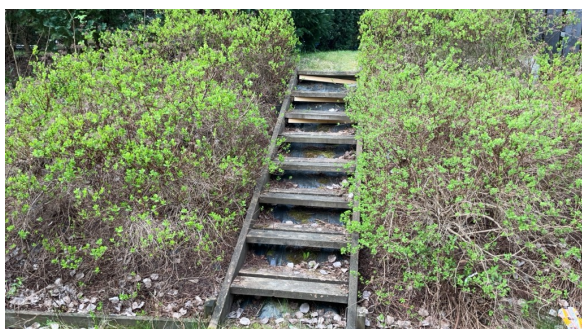
Det mangler rekkverk i trapp.

- Rekkverk må monteres for å lukke avviket.

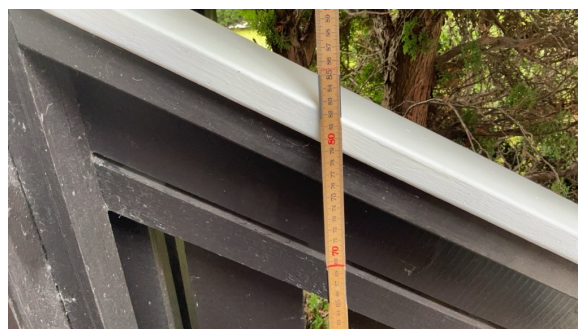
Rekkverkshøyder er under dagens forskriftskrav til rekkverk i trapper.

Dersom rekkverket skal tilfredsstille dagens krav til rekkverk, må rekkverket endres.

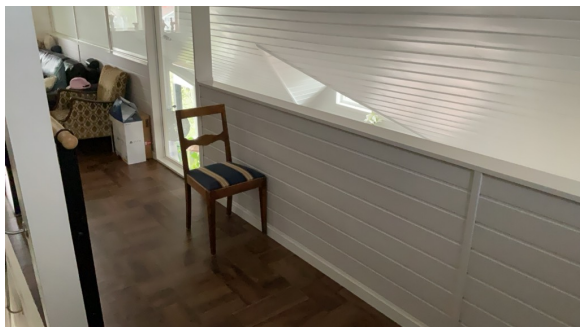
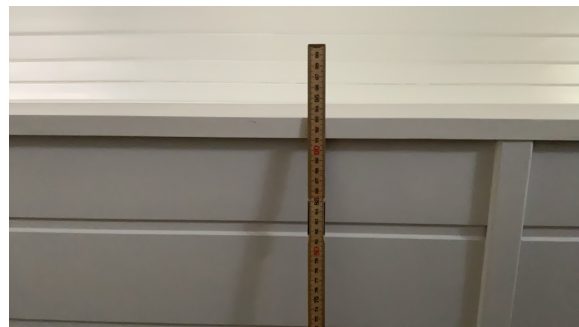
Rekkverket er for lavt i forhold til dagens krav til rekkverkshøyder.

Tiltak må utføres for å fjerne avvik.

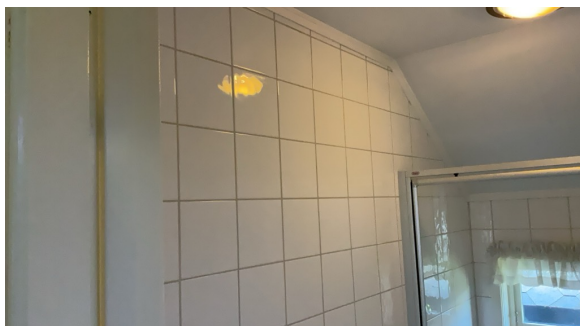
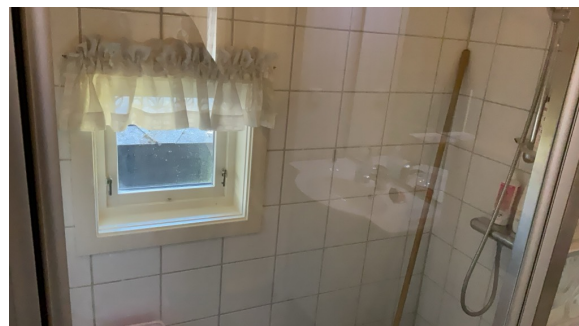
- Det er vindu/dør med ikke fuktbestandige materialer i våtsonen (ved vask, dusj, badekar, osv.), løsningen eller byggematerialet er uegnet

Det er vindu med ikke fuktbestandige materialer i våtsonen, løsningen eller byggematerialet er uegnet

- Uegnede materialer må fuktbeskyttes/utskiftes.

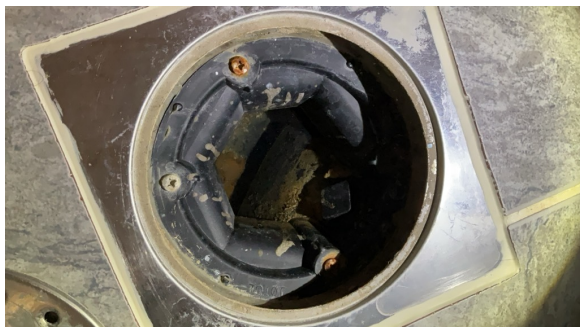
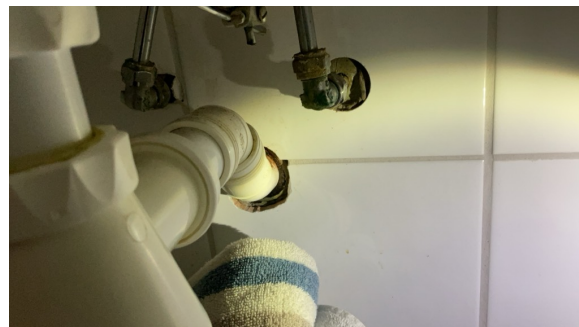
- Det er påvist mangelfull/feil utførelse rundt rørgjennomføringer e.l. som gir fare for fukt i konstruksjonen i våtsone.
- Mer enn halvparten av forventet brukstid er passert på slukløsningen.

Utilfredsstillende tetting ved rørgjennomganger i våtrom kan føre til fuktinntrengning i konstruksjonen, noe som øker risikoen for vannskader, sopp- og muggdannelse.

Utilfredsstillende tetting ved rørgjennomganger

- Overvåk tilstanden jevnlig. For å få tilstandsgrad 0 eller 1 må slukløsningen skiftes ut og sannsynligvis må også membransjiktet skiftes/utbedres. Det er imidlertid vanskelig å si noe om tidspunktet for når dette er nødvendig.
- Det må foretas utbedring for å unngå fuktskader i konstruksjonen.

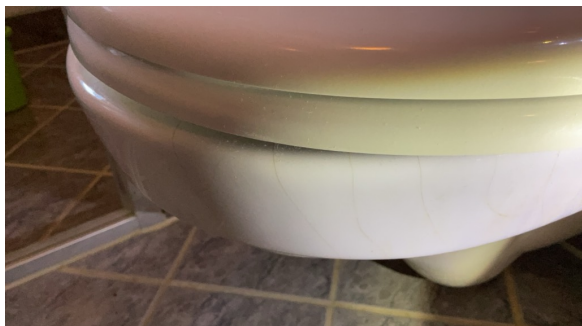
Det er påvist riss/sprekker i utstyr på våtrommet.

- Det må gjennomføres ytterligere undersøkelser.
- Det må gjøres tiltak for å lukke avviket.

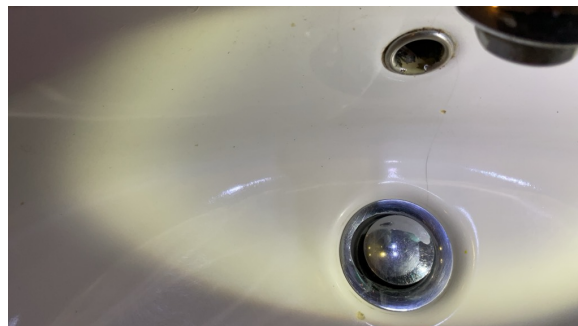
Det er påvist riss/sprekker i utstyr på våtrommet.

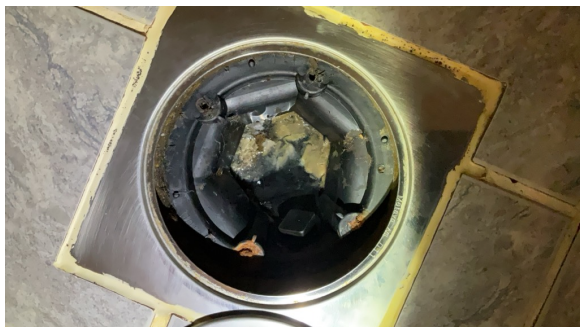
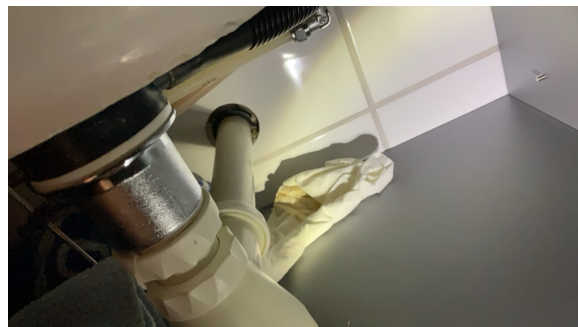
- Det er påvist mangelfull/feil utførelse rundt rørgjennomføringer e.l. som gir fare for fukt i konstruksjonen i våtsone.
- Mer enn halvparten av forventet brukstid er passert på slukløsningen.

Utilfredsstillende tetting ved rørgjennomganger i våtrom kan føre til fuktinntrengning i konstruksjonen, noe som øker risikoen for vannskader, sopp- og muggdannelse.

Utilfredsstillende tetting ved rørgjennomganger

- Det må foretas utbedring for å unngå fuktskader i konstruksjonen.
- Overvåk tilstanden jevnlig. For å få tilstandsgrad 0 eller 1 må slukløsningen skiftes ut og sannsynligvis må også membransjiktet skiftes/utbedres. Det er imidlertid vanskelig å si noe om tidspunktet for når dette er nødvendig.

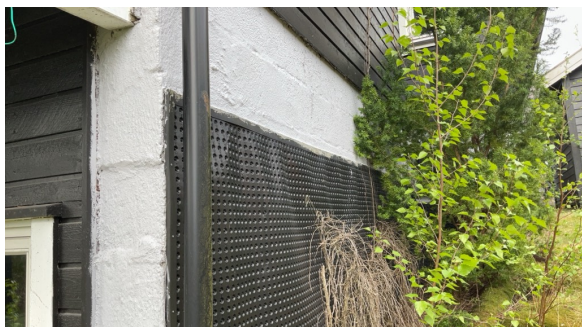
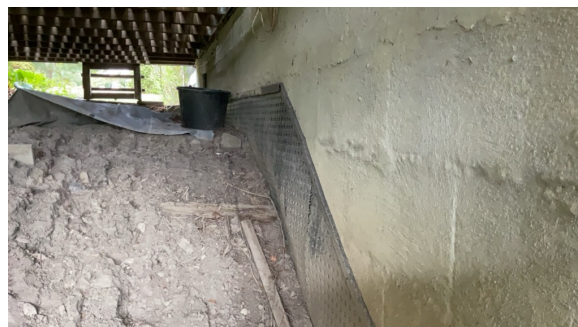
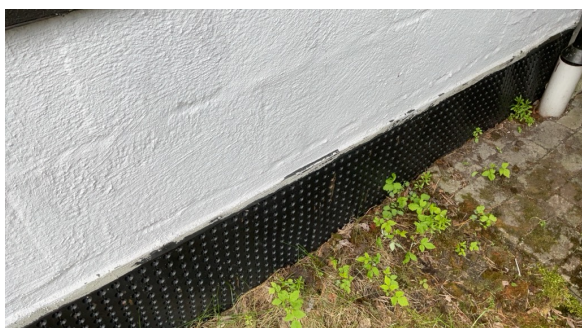
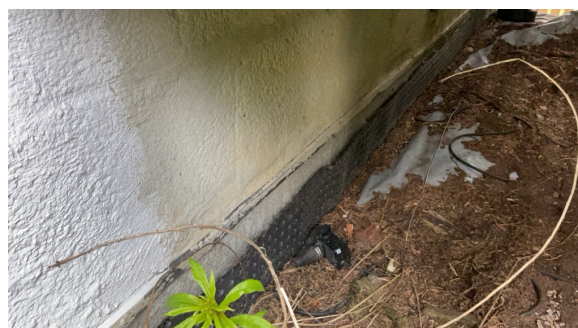
Ikke er tilstrekkelig festet/manglende toppliste eller lignende kan medføre at vann trenger inn mellom grunnmursplast og grunnmur, og at fukt står inn mot grunnmur, som igjen kan føre til fuktskade osv.

Toppliste mangler på enkelte steder.
