**Salgsobjekt:** Enebolig  
**Eierform:** Eiet  
**Byggeår:** 1987  
**BRA-i/BRA Total** 220/229 kvm  
**Tomtstr.:** 667.8 m<sup>2</sup>  
**Soverom:** 2  
**Antall rom:** 8  
**Gnr./bnr.** Gnr. 1051, bnr. 365  
**Oppdragsnr.:** 1109250013

# Romslig enebolig med hage og terrasse! Perfekt for familien på populære Surfellingen!

# Tilstandsrapport

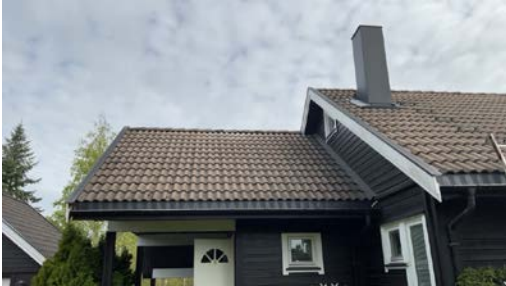
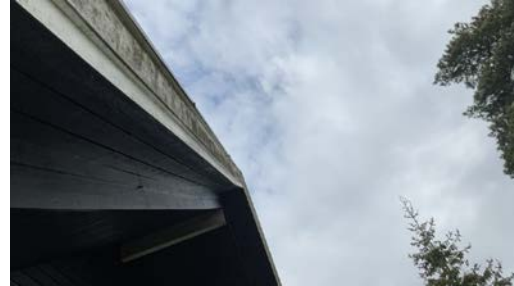
Gesimskasse har "knekk"

Gesimskassen bør åpnes og kontrolleres nærmere for omfanget av skadene. Skadet materiale fjernes og erstattes med nytt.

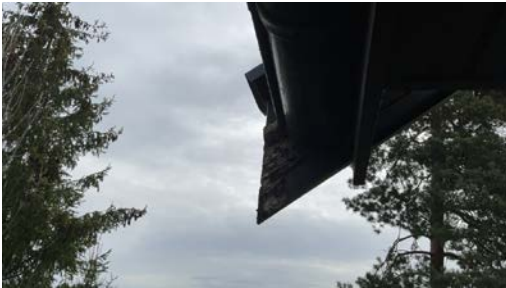
Det er registrert råteskader på vindsquier.

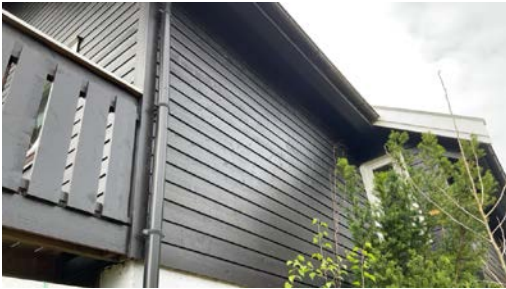
Manglende lufting av kledning kan føre til fukt, råteskader og redusert levetid for fasaden.

Det er ingen eller liten lufting i nedre kant av kledning mot grunnmur.

- Det bør foretas tiltak for å bedre lufting av kledningen.

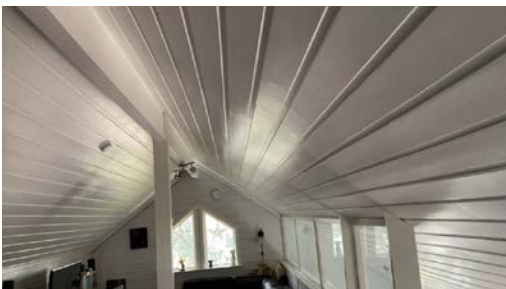
Manglende lufting kan føre til opphopning av fuktighet i konstruksjonen, noe som over tid kan gi økt risiko for fuktskader, kondensering, råte og redusert levetid for takkonstruksjonen. Det anbefales å etablere tilstrekkelig ventilasjon i kneveggloftet, for eksempel ved å montere luftespalter, ventiler eller gesimslufting. Dette vil bidra til bedre uttørking av konstruksjonen og redusere faren for fuktrelaterte skader. Ytterligere undersøkelser anbefales for gjenbygget takkonstruksjon.

Storedele av takkonstruksjonen er gjenbygget.

- Det må gjennomføres ytterligere undersøkelser.

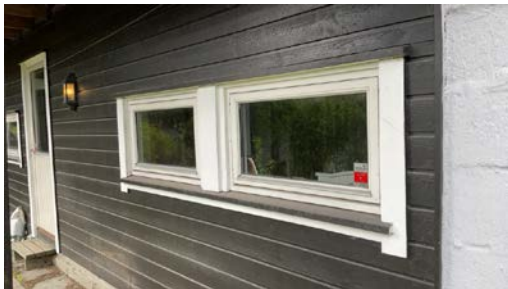
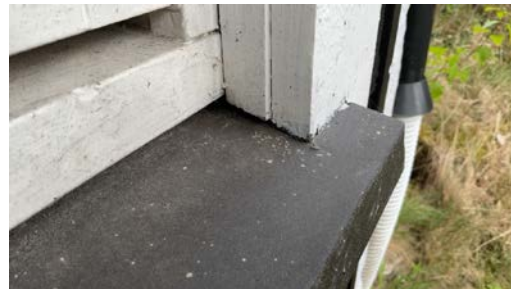
Fukt som suges opp i endevved og omramming øker risikoen for oppsprekking, råte og redusert levetid på kledningsdetaljer. Dette kan gi behov for utskifting tidligere enn normalt.

Vindusomramming står i kontakt med underbeslaget og trekker dermed opp fukt/vann som reduserer levetiden på sidebordene.

Det anbefales å etablere klaring mellom beslag og treverk. Dette reduserer oppsug og forlenger levetiden.

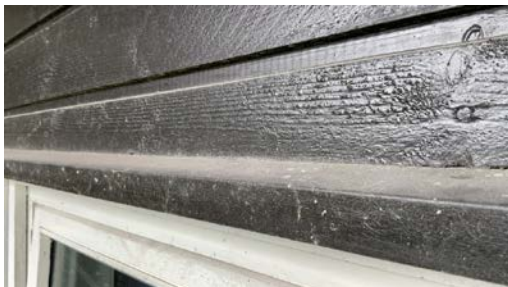
Sidebord, panel og/eller vindusomramming står i kontakt med under- og overbeslag. Dette fører til at treverket trekker opp fuktighet ved nedbør og vannavrenning.

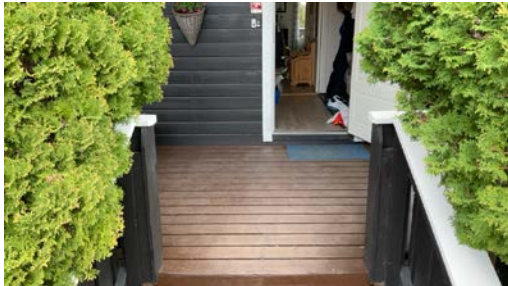
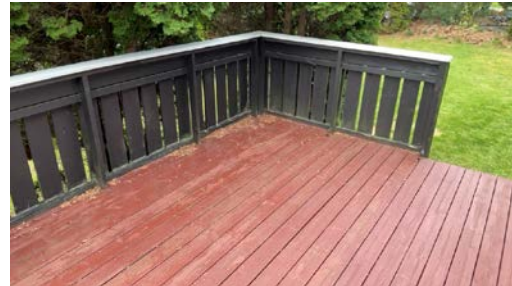
Terrasser har stor risiko for fuktpåkjenning fra regnsprut, snøsmelting etc. Viktig med overflatebehandling og vedlikehold.

Konstruksjonene har skjevheter.

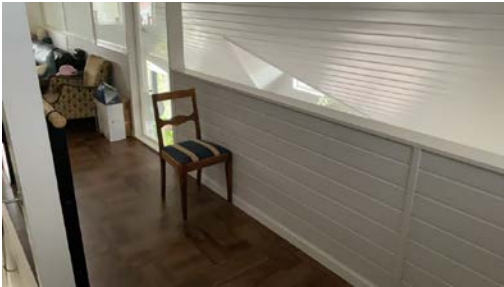
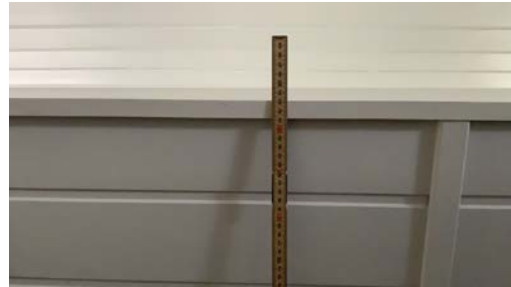
Rekkverket er for lavt i forhold til dagens krav til rekkverkshøyder.

Tiltak må utføres for å fjerne avvik.

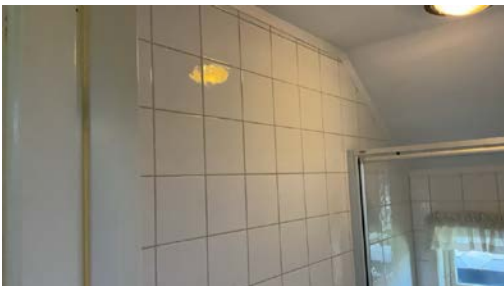
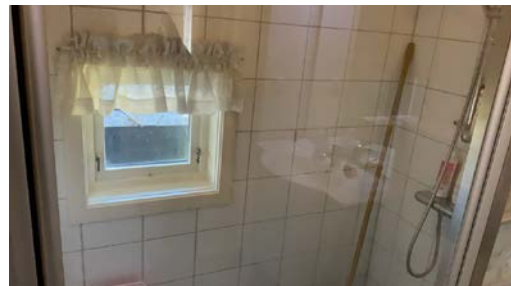
Det er vindu med ikke fuktbestandige materialer i våtsonen, løsningen eller byggematerialet er uegnet

- Uegnede materialer må fuktbeskyttes/utskiftes.

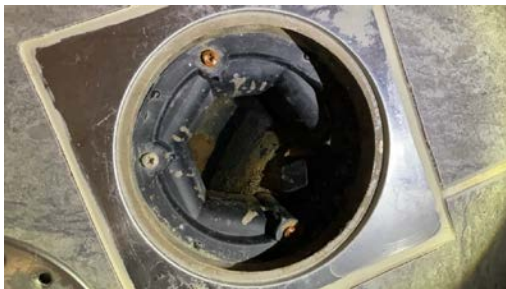
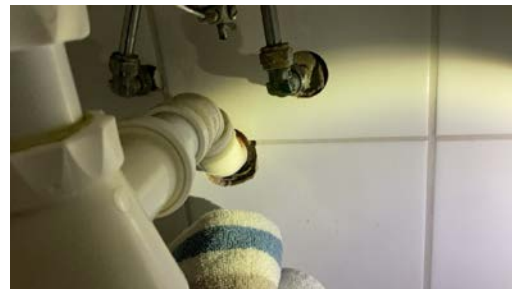
Utilfredsstillende tetting ved rørgjennomganger i våtrom kan føre til fuktinntrengning i konstruksjonen, noe som øker risikoen for vannskader, sopp- og muggdannelse.

Utilfredsstillende tetting ved rørgjennomganger

- Overvåk tilstanden jevnlig. For å få tilstandsgrad 0 eller 1 må slukløsningen skiftes ut og sannsynligvis må også membransjiktet skiftes/utbedres. Det er imidlertid vanskelig å si noe om tidspunktet for når dette er nødvendig.
- Det må foretas utbedring for å unngå fuktskader i konstruksjonen.

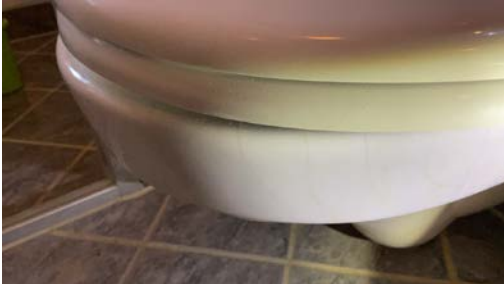
Det er påvist riss/sprekker i utstyr på våtrommet.

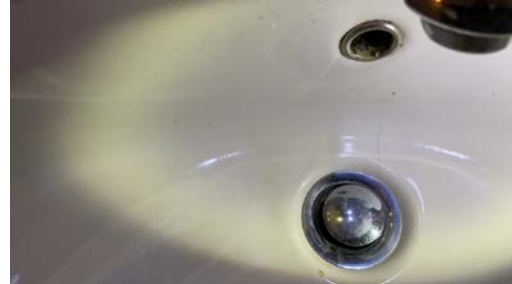
Det er påvist riss/sprekker i utstyr på våtrommet.

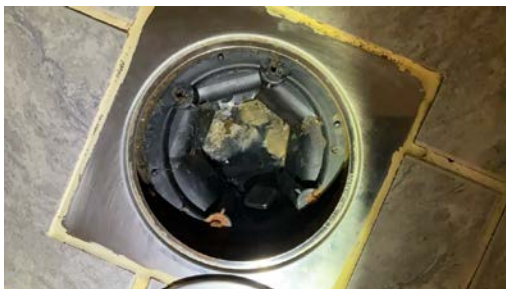
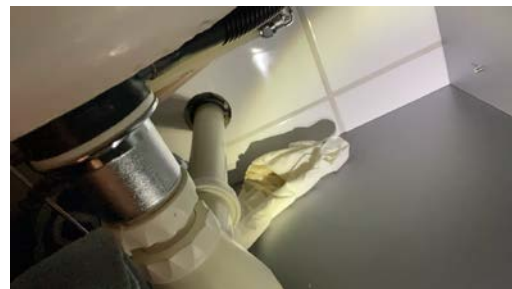
Utilfredsstillende tetting ved rørgjennomganger i våtrom kan føre til fuktinntrengning i konstruksjonen, noe som øker risikoen for vannskader, sopp- og muggdannelse.

Utilfredsstillende tetting ved rørgjennomganger

- Det må foretas utbedring for å unngå fuktskader i konstruksjonen.
- Overvåk tilstanden jevnlig. For å få tilstandsgrad 0 eller 1 må slukløsningen skiftes ut og sannsynligvis må også membransjiktet skiftes/utbedres. Det er imidlertid vanskelig å si noe om tidspunktet for når dette er nødvendig.

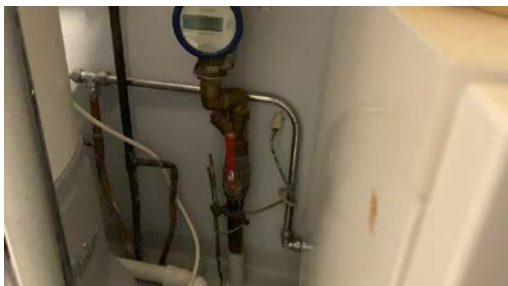
Stoppekran plassert på vaskerom

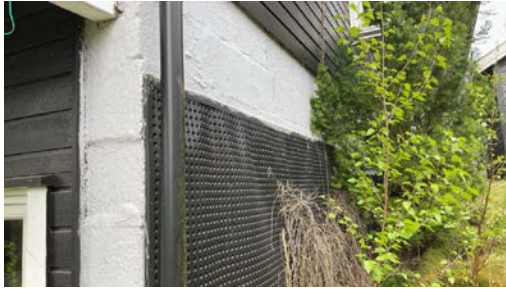
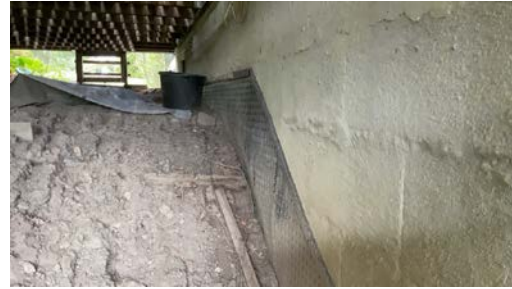
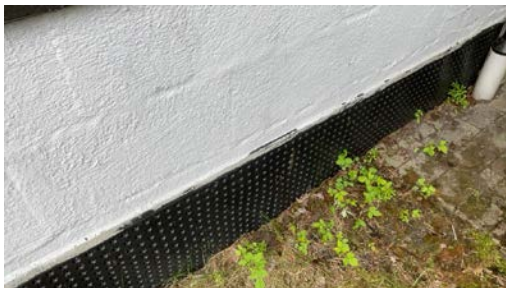
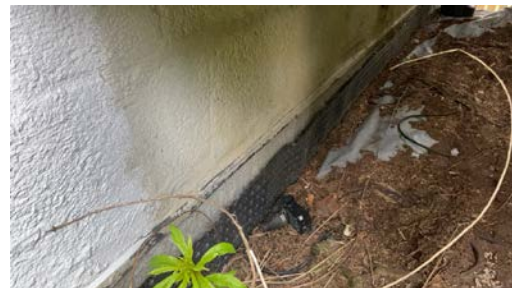
Ikke er tilstrekkelig festet/manglende topplist eller lignende kan medføre at vann trenger inn mellom grunnmursplast og grunnmur, og at fukt står inn mot grunnmur, som igjen kan føre til fuktskade osv.

Toppliste mangler på enkelte steder.
